## INFORME DE AUDITORÍA AMBIENTAL

RE-GA-802-P31-  
20131010

## P/31: Proyecto y Construcción de 5 Pasajes Peatonales en Ruta Interbalsearia

Fecha de visita: 10/10/2013

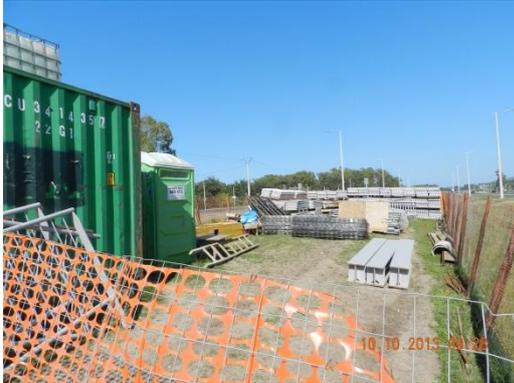
Ilustración 4: Depósito de materiales en balneario La Capuera

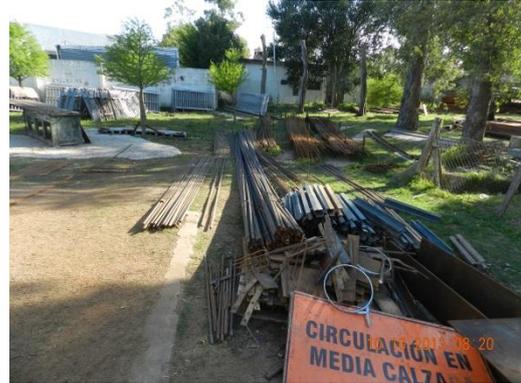
ID	Coordenadas UTM (X,Y)		Prog.	Tipo de No Conformidad	Descripción	Evidencia (Foto, documento, comunicación personal)	Aspecto Ambiental Relacionado (Código)
1	612743	6153295	NA	Nº 2	No se presenta evidencia de la autorización por escrito del DDO por la ubicación del obrador, el cual se encuentra en la parte norte de Atlántida contraviniendo los puntos 10.2, 9.5 y 9.8 del Manual Ambiental de la DNV.	Comunicación personal	NA

Ilustración 5: Obrador en la ciudad de Atlántida

- Realizar un monitoreo de ruidos en el obrador dada la escasa separación con casas habitadas.
- Realizar una periódica limpieza de la fosa séptica con barométrica, la cual debe ser técnicamente diseñada y no infiltrar al terreno. A su vez documentar la concurrencia de la barométrica y conservar el registro.

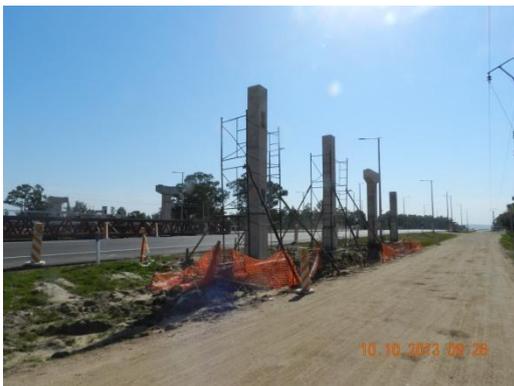
Ilustración 6: Obras en puente peatonal próximo al balneario La Capuera

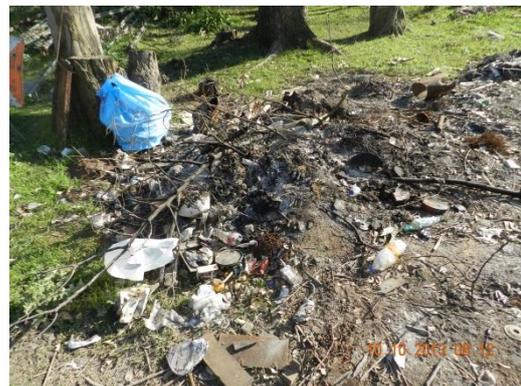
ID	Coordenadas UTM (X,Y)		Progresiva	Descripción	Evidencia (Foto, documento, comunicación personal)	Aspecto Ambiental Relacionado (Código)
1	NA	NA	NA	No se presenta evidencia de la actualización del PGA contraviniendo el punto 49.2 de la Sección 5 del pliego de licitación del contrato P/31	PGA y comunicación personal	NA
2	612743	6153295	NA	Se observa evidencia de quema de residuos en el obrador contraviniendo el punto 10.2 del Manual Ambiental de DNV y el punto 1.3 del PGA de la empresa.	Ilustración 7	NA

Ilustración 7: Quema de residuos en el obrador

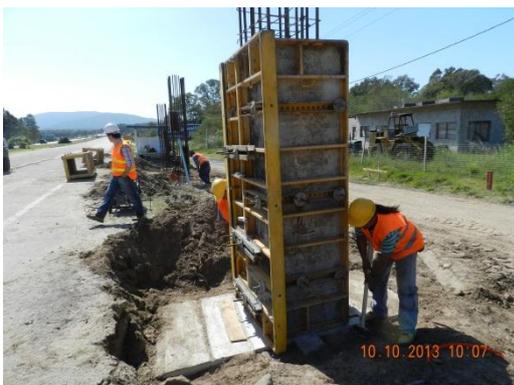
Ilustración 8: Frente de obra en puente peatonal próximo a Jaureguiberry

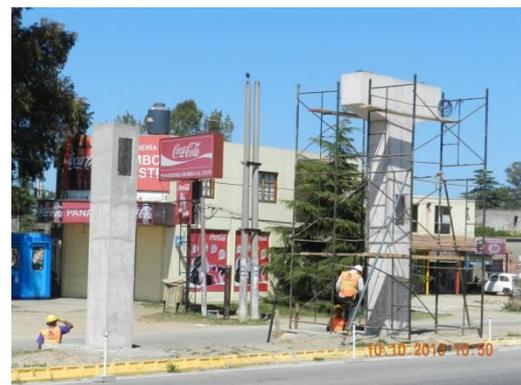
Ilustración 9: Obras en puente peatonal próximo a la Avda. Pinares
