# **INFORME TRIMESTRAL DE GESTIÓN AMBIENTAL**

Julio – Setiembre 2013

LP/30: “Ruta 8, Ensanche, refuerzo y adecuación de accesos del  
puente sobre el Río Cebollatí”

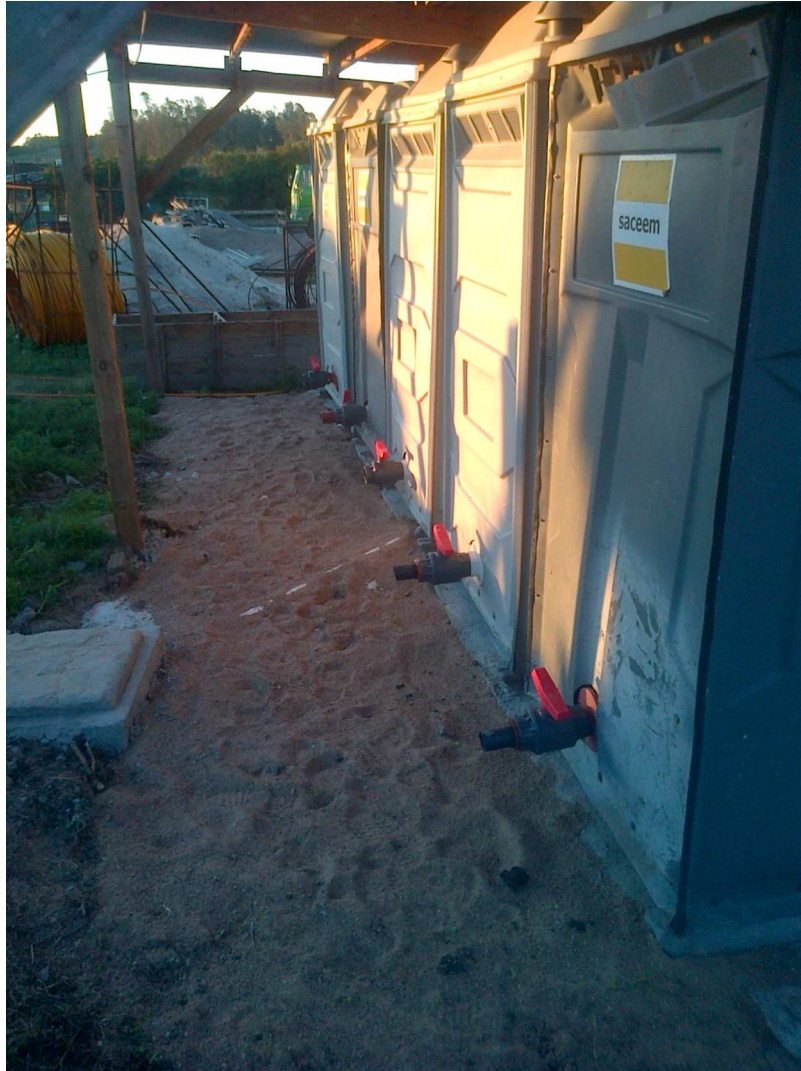
**Figura 10:** Nuevas conexiones de los baños químicos al pozo negro existente

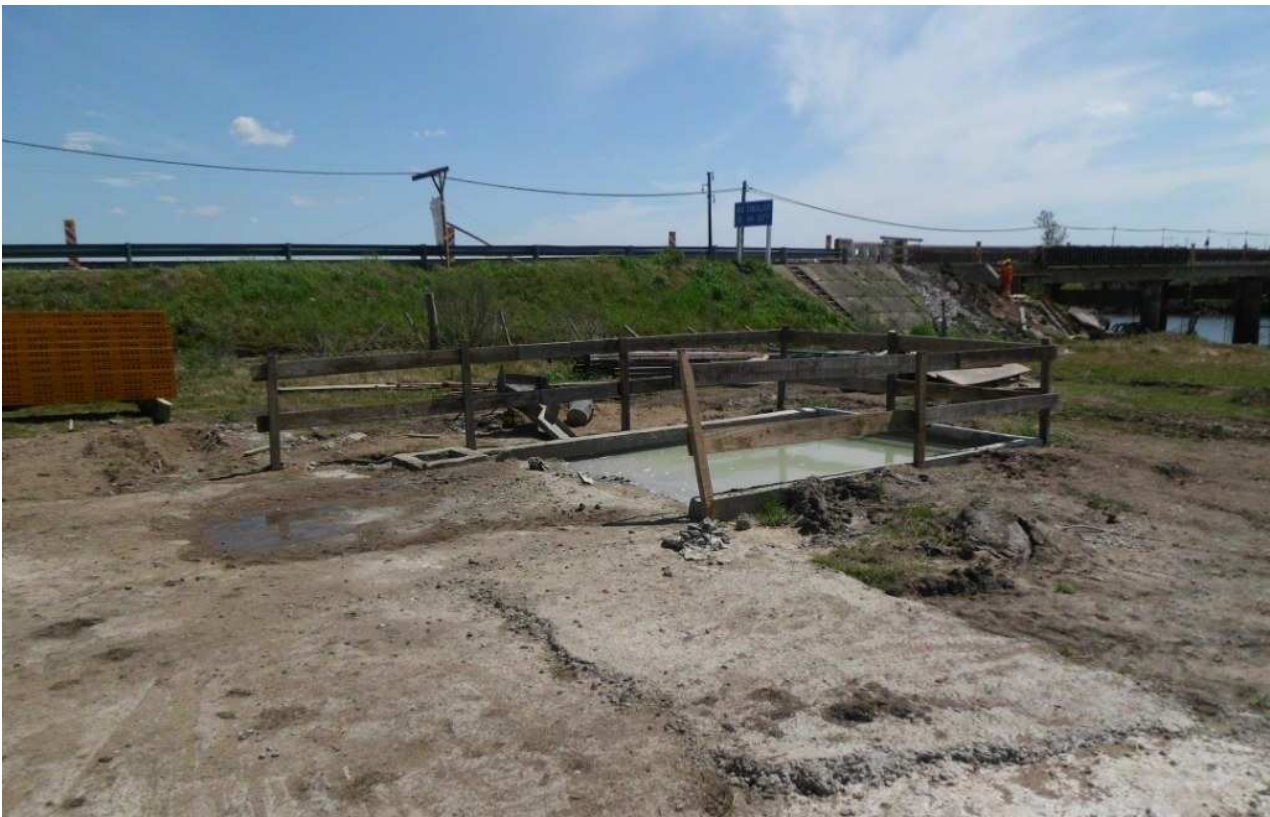
**Figura 13:** Pileta de lavado de hormigón

En la visita realizada el 06/08 a la obra se detectó un aumento considerable en la cantidad de sólidos depositados en la pileta de lavado de hormigón (respecto a la visita anterior), escurrimiento de efluentes a suelo natural (por desborde) y desagüe de la pileta completamente obstruido; fueron propuestas una serie de acciones a llevar a cabo para revertir esta situación. Se anexa el informe correspondiente a la visita en cuestión, dónde se indican detalladamente las acciones a tomar.

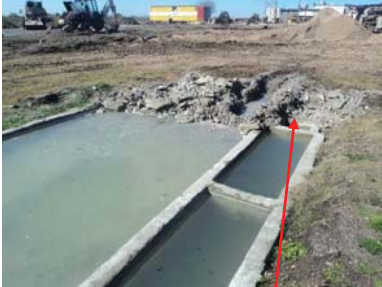
HALLAZGOS / TEMAS TRATADOS	OBSERVACIONES / COMENTARIOS	ACCIONES A TOMAR	RESPONSABLE	PLAZO	COMENTARIOS
<p><b>1 –EFLUENTES DE LAVADO DE HORMIGÓN:</b></p> <p>En la visita realizada el pasado 18/06 se había observado una cantidad importante de sólidos en la pileta y se había solicitado disponerlos como escombro.</p> <p>En ésta nueva visita se observa un aumento considerable de sólidos en la pileta, escurrimiento (por desborde) de agua de lavado de hormigón directo a suelo natural y desagüe de la pileta tapado.</p>

<p>A – Construir una canaleta que permita que los efluentes, luego de neutralizados, puedan ser liberados hacia el terreno, aprovechando la pendiente del mismo.</p> <p>B – A medida que se van neutralizando los efluentes contenidos en la pileta, liberarlos al terreno.</p> <p>C – Retirar los sólidos depositados en la parte alta de la pileta y acopiarlos sobre suelo natural para reutilizarlos como material de relleno cuando sea necesario.</p> <p>D – Una vez retirados los sólidos, tal como se establece en el punto anterior, arrastrar los sólidos depositados en el interior de la pileta, dejar escurrir y posteriormente acopiarlos con el resto.</p> <p>E – Implementar, de ahora en más, rutinas periódicas de limpieza de la pileta para evitar volver a la situación actual.</p>	<p>Ing. Rodrigo Sánchez del Río</p> <p>Ing. Rodrigo Sánchez del Río</p> <p>Ing. Rodrigo Sánchez del Río</p> <p>Ing. Rodrigo Sánchez del Río</p> <p>Ing. Rodrigo Sánchez del Río</p>	<p>13/08/13</p> <p>15/08/13</p> <p>19/08/13</p> <p>19/08/13</p> <p>20/08/13</p>

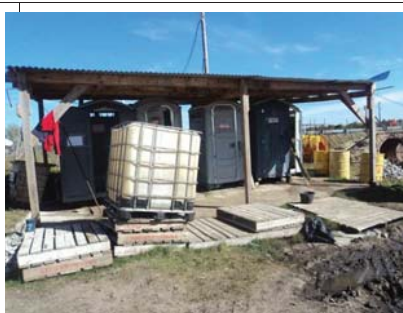
Se están generando registros del mantenimiento de baños químicos instalados en obra y se dispone de los remitos correspondientes a los servicios de barométrica contratados.

F – Continuar registrando el mantenimiento de baños químicos y archivando los remitos de los servicios de barométrica.

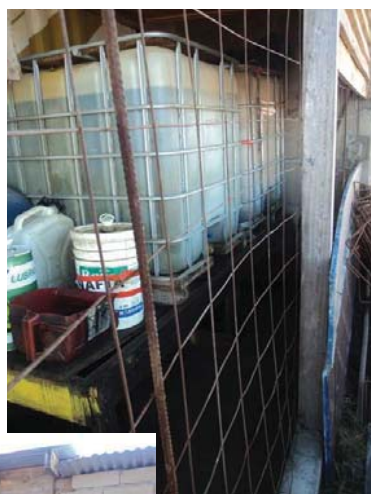
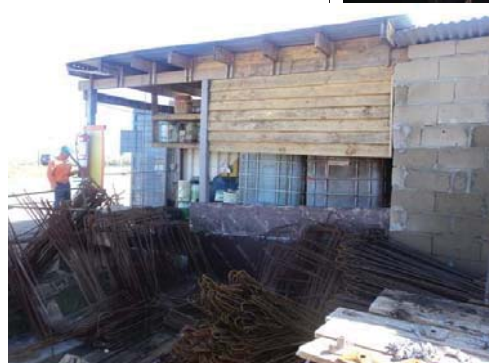
Parte de la pared exterior del depósito está tapada con madera, reduciendo la ventilación en el interior del mismo.

G – Evitar disponer materiales combustibles muy próximos al depósito de combustible y evitar también reducir innecesariamente la ventilación de éstos depósitos..

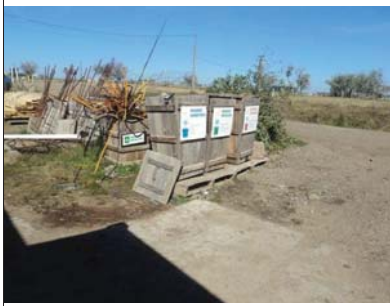
<p><b>4 – RESIDUOS SÓLIDOS:</b></p> <p>No se dispone en obra de bolsas plásticas para contener los residuos domésticos y peligrosos en el interior de los recipientes.</p> <p>No se encontraron residuos sobre suelo natural ni en el obrador ni en los frentes de obra.</p> <p>Tampoco se encontraron residuos en los recipientes destinados a su acopio y no hay registro de disposición final de los mismos en los días previos a la visita.</p>

<p>I – Continuar registrando la generación de residuos (domésticos, peligrosos, ROC's) en la planilla fgc2201 "Control de residuos sólidos" cada vez que son enviados a los sitios de disposición final, tal como está establecido en el PMMA de la obra.</p>	<p>Ing. Rodrigo Sánchez del Río</p>	<p>Permanente</p>	<p><b><i>Recordar que está totalmente prohibido quemar residuos en obra; éstos deben enviarse al vertedero municipal de Pirarajá.</i></b></p>
<p><b>5 – RELACIÓN CON LAS PARTES INTERESADAS:</b></p> <p>Se cuenta con un cuaderno para registrar las comunicaciones con vecinos, usuarios de la ruta u otras partes interesadas.</p>		<p>J – En caso que se reciban quejas o reclamos, registrarlos y asegurar que se está dando respuesta a las mismas.</p>	<p>Ing. Rodrigo Sánchez del Río</p>	<p>Permanente</p>

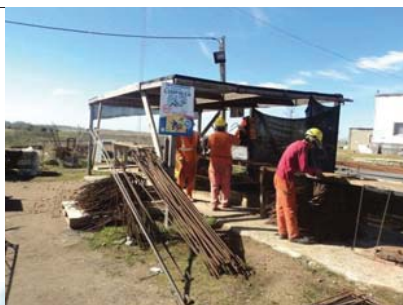
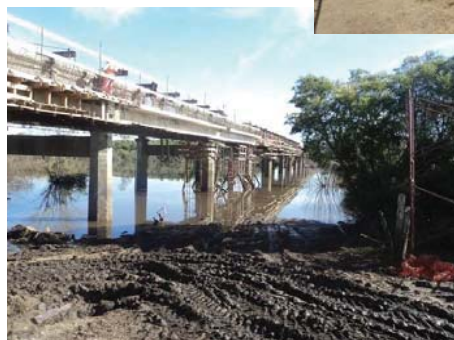
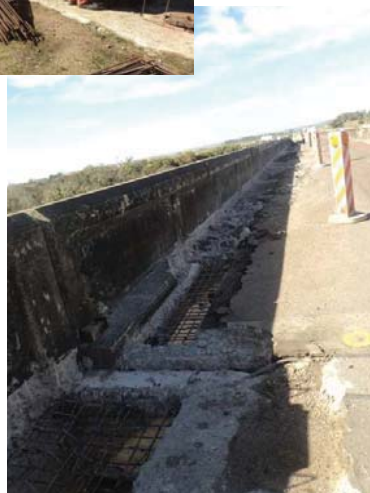
En general, los materiales en obra y las áreas de trabajo se encuentran ordenadas.

**Es importante acopiar la mínima cantidad posible de materiales en las proximidades del río para evitar que los mismos sean arrastrados en caso que el nivel del río aumente significativamente.**

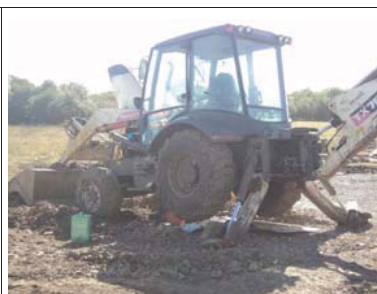
**Mantenimiento de maquinaria en obra:** Es imprescindible utilizar bandejas estancas y contar con materiales absorbentes cada vez que sea necesario realizar tareas de mantenimiento.

L – Asegurar la disponibilidad en obra de éstos materiales.

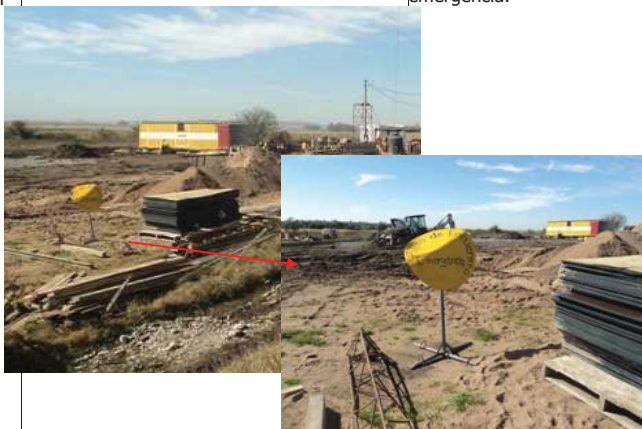
**Puntos de encuentro en caso de emergencias:** Fueron definidos e identificados los puntos de encuentro a ambos lados del puente pero en el caso del punto más próximo al obrador se han ido acopiando materiales alrededor del cartel, lo cual dificulta el acceso.

M – Asegurar que los puntos de encuentro definidos sean de fácil acceso en caso de producirse una emergencia.

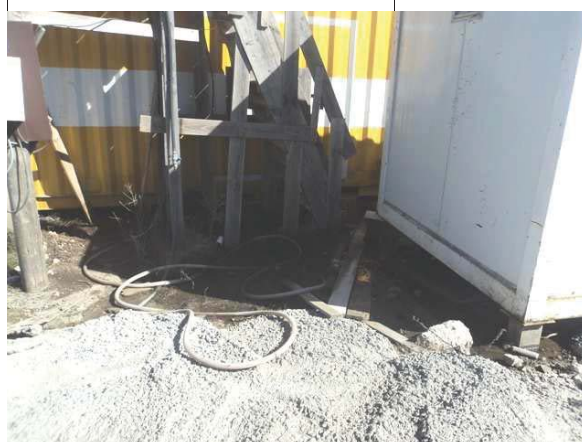
**Obrador:** En diferentes puntos del obrador se ha ido rellorando el terreno lo que generó que al pie de la escalera que va al depósito de agua de las duchas, se estanque el agua de lluvia y demás.

N – Evitar que se generen en obra zonas y/o recipientes dónde pueda estancarse agua.
