INFORME DE AUDITORÍA AMBIENTAL

RE-GA-802-AB04-
20131122

AB/04: Proyecto y construcción de un nuevo puente sobre arroyo Pando en ruta N° 7 y adecuación de accesos en 1620 m, demoliendo la estructura existente ubicada en la progresiva 43K600

Auditoría de Cierre: Post fin de obra

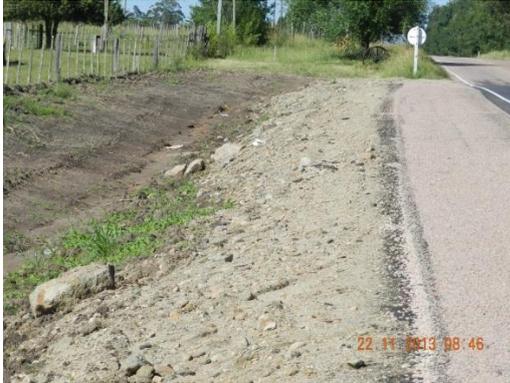
13.1 del Manual Ambiental de la DNV.		
3	598069	6169840	44K100	N° 2	Ubicación de la cantera de limo a menos de 200 m del eje de la carretera existente y de la que está en construcción, y no se presenta evidencia de la autorización por escrito del DDO de su ubicación, la cual a su vez tiene proximidad de casas y del curso de agua, contraviniendo los puntos 9.8, 13.2 y 13.3 del Manual Ambiental de la DNV.	Comunicación personal Ilustración 3	NA
4	597345 598251 597856	6169252 6169806 6169562	43K130 a (+) y a (-) 44K150 a (+) y a (-) 43K680 a (+)	N° 2	Hay 3 zonas en torno a las ubicaciones señaladas donde los taludes no están debidamente protegidos contra la erosión con la aplicación de una capa de tierra fértil en los terraplenes, ni se sembraron especies herbáceas ni se efectuaron los cuidados necesarios, y con algunas zonas con signos de erosión e inestabilidad, contraviniendo el punto 16.4 del Manual Ambiental de la DNV.	Ilustración 4 Ilustración 5 Ilustración 9	68

Ilustración 4: Talud del terraplén sin tierra fértil ni hierbas sembradas en torno a progresiva 43K130 a (+)

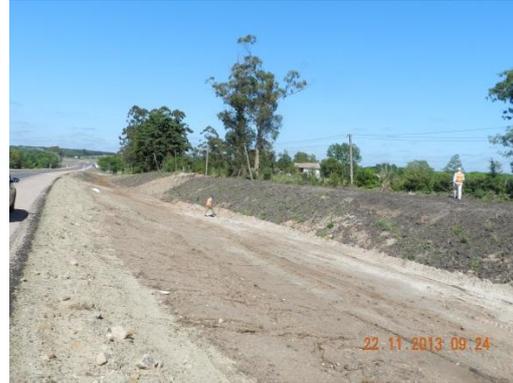
Ilustración 5: Talud del terraplén sin tierra fértil ni hierbas sembradas en torno a progresiva 44K150 a (-)

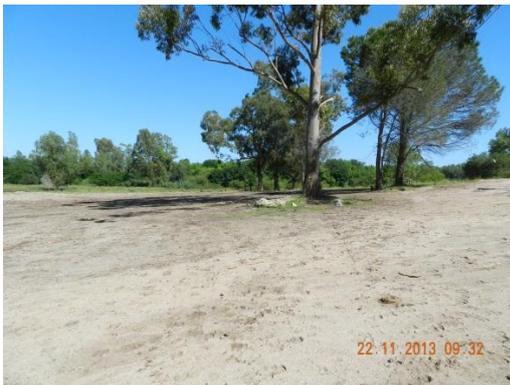
Ilustración 6: Obrador restaurado y antigua zona de acopio

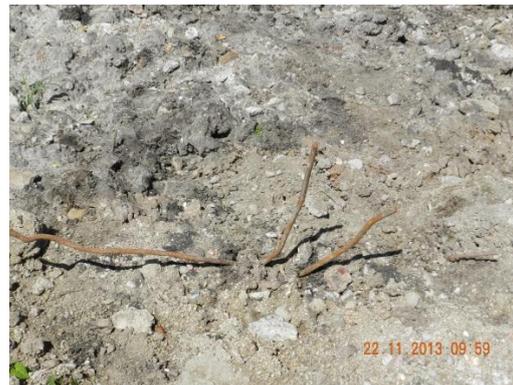
ID	Coordenadas UTM (X,Y)		Progresiva	Descripción	Evidencia (Foto, documento, comunicación personal)	Aspecto Ambiental Relacionado (Código)
1	597856	616956 2	43K680	Luego de la demolición del puente viejo permanece algún resto del mismo in situ con los hierros y sin cortar o tapar contraviniendo los puntos 12.1 y 17.2 del Manual Ambiental de la DNV, y el punto 3.3.1.3 "Demolición del puente existente", y el punto 4.2.3 "Etapa de abandono – Tramo de ruta y puente" del Programa de Recuperación Ambiental de la empresa Hernández y González S.A. para la presente obra.	Ilustración 8	67
2	NA	NA	NA	Si bien se hizo un análisis del agua del arroyo Pando, aguas arriba y aguas abajo del nuevo puente, no se presenta evidencia de haber realizado un monitoreo y ya no es posible solucionarlo. A su vez los parámetros analizados no se corresponden con todos los que preceptivamente se deben contemplar y se observa un aumento de las grasas de 20 mg/l aguas arriba a 90 mg/l aguas abajo (11/10/2013). Contraviene el punto 18.1 del Manual Ambiental de la DNV.	Comunicación personal Resultado de análisis	67

Ilustración 8: Restos del viejo puente – hierros, que afloran sobre la superficie

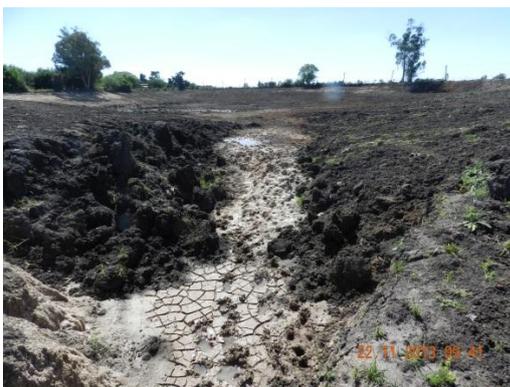
Ilustración 7: Cantero de limo restaurada, con tierra fértil y drenaje superficial

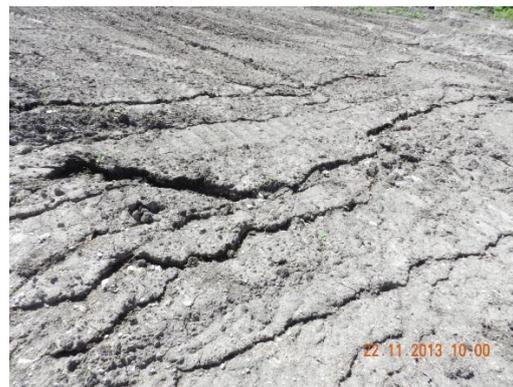
Ilustración 9: Talud del terraplén a la salida del nuevo puente a (+) con tierra fértil pero con signos de erosión e inestabilidad
