INFORME DE AUDITORÍA AMBIENTAL

RE-GA-802-C51-
20131210

Informe de Auditoría Ambiental

C/51: “Ruta 26 Tramos: 65 Km – 70 Km, 113 Km – 118 Km y 141 Km – 162 Km”

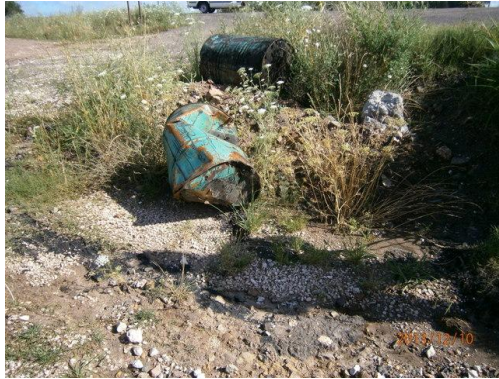
Ilustración 3-Derrame de asfalto y contenedor en faja pública, prog. 68K500

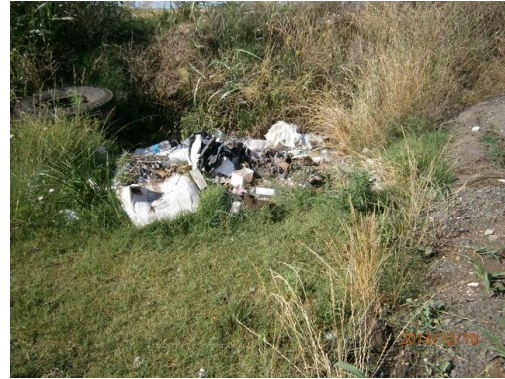
Ilustración 4-Residuos en faja pública, prog. 68K500

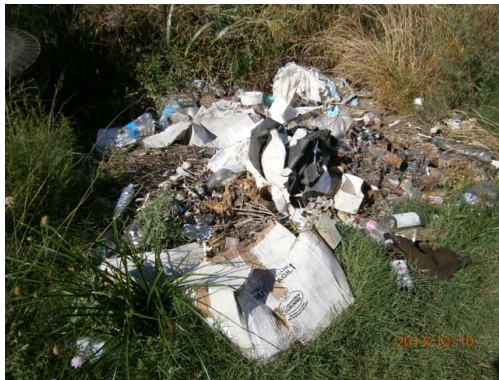
Ilustración 5-Residuos en faja pública, prog. 68K500

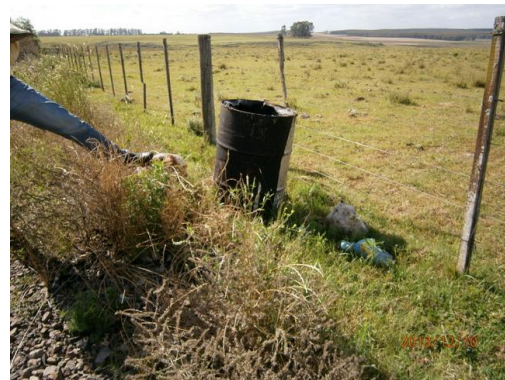
Ilustración 6-Restos de asfalto y contenedor en faja pública, prog. 68K500

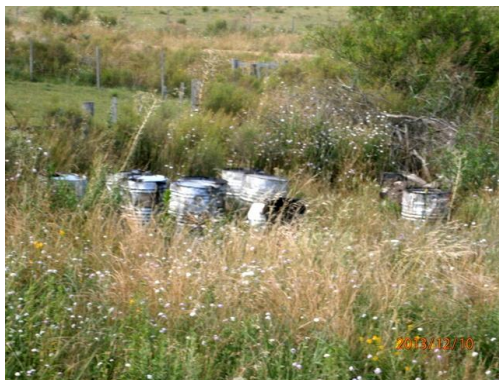
Ilustración 7-Contenedores en faja pública, prog. 68K500

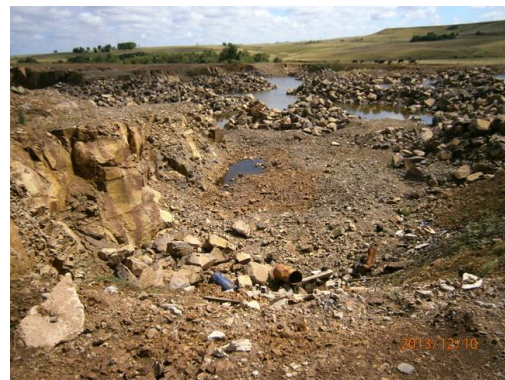
Ilustración 8-Algunos residuos en cantera de piedra, prog 141K000 a (-)

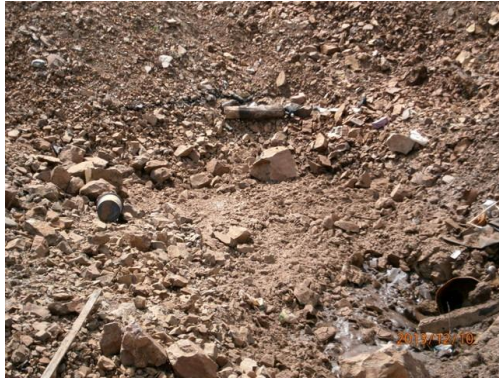
Ilustración 9-Algunos residuos en cantera de piedra, prog 141K000 a (-)

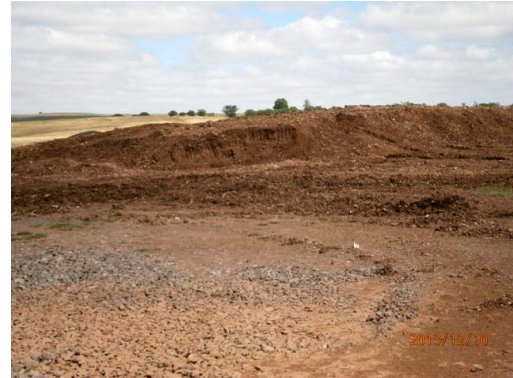
Ilustración 10-Cantera de piedra, prog 141K000 a (-)

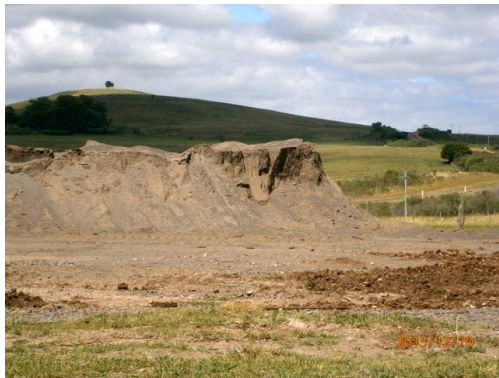
Ilustración 11-Acopios en obrador

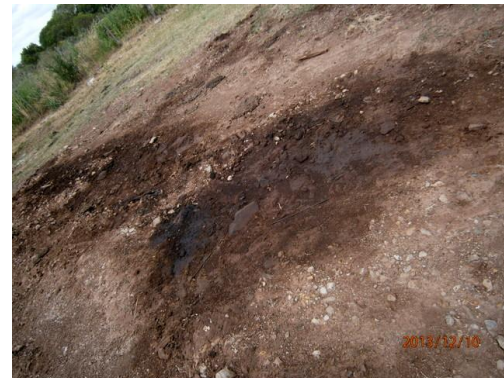
está a menos de 500 m de un curso de agua contraviniendo el punto 9.8 del Manual Ambiental de DNV.		
4	514929	6471830	Ruta 26 Progresiva a 141K000 a (-)	Nº 3	Se evidencia suelo contaminado con hidrocarburos en obrador, contraviniendo punto 10.4 del Manual de DNV.	Ilustración 12	61 al 64
5	NA	NA	NA	Nº 3	Entre setiembre 2012 y diciembre 2013 solamente se ha realizado un ITGA contradiciendo lo establecido en pliegos y Manual de DNV punto 8.2.	Comunicación Personal	NA
6	446743	6457711	Progresiva a 68K600 y 117K500 a (+)	Nº 2	Tanques con asfalto abandonados y residuos varios en faja pública, contraviniendo el punto 12.1 del Manual de DNV	Ilustración 6 Ilustración 7	68 al 70
7	446743	6457711	Progresiva a 68K600 y 117K500 a (+)	Nº 2	Se evidencia quema de residuos y disposición en el obrador. Se constatan sustancias peligrosas como ser plomo, contraviniendo punto 10.4 del Manual de DNV	Ilustración 16 Ilustración 17	68 al 70

Ilustración 12-Mancha de hidrocarburos en obrador

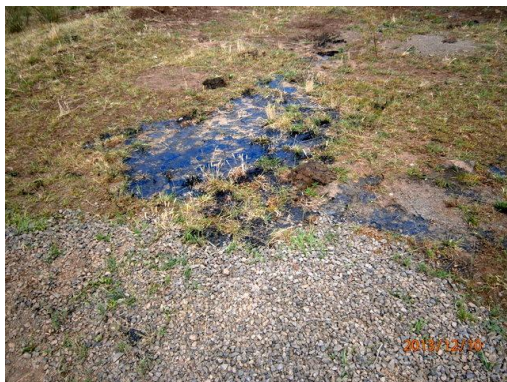
Ilustración 13-Mancha de hidrocarburos en obrador

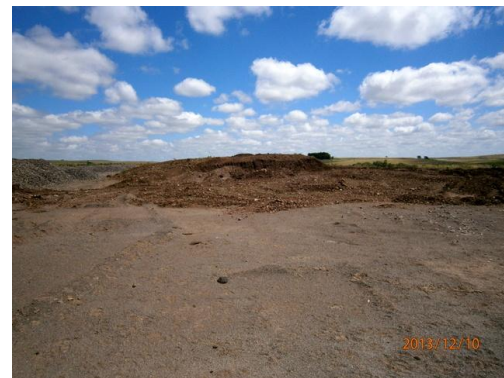
8	514929	6471830	Ruta 26 Progresiva a 141K000 a (-)	Nº 2	No se ha colocado ni distribuido corteza vegetal en el obrador, contraviniendo lo establecido en los puntos 10.4, 12.4, 14.4 del Manual de DNV	Ilustración 14 Ilustración 18	56

Ilustración 14-Acopio de corteza vegetal en obrador

- Retirar trozos de cubiertas ubicados dentro del tramo 3
- Reparar o sustituir tapar rota de cámara séptica
- Distribuir el material orgánico acopiado en obrador en el predio

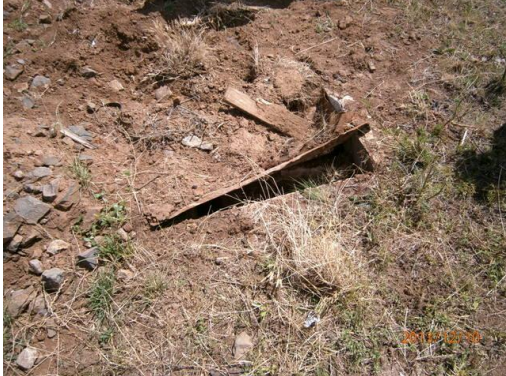
Ilustración 15-Cámara séptica parcialmente tapada

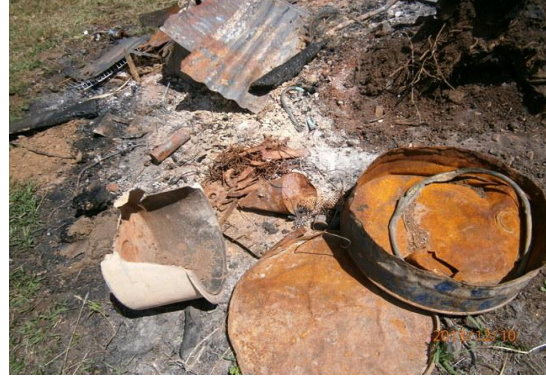
Ilustración 16-Residuos quemados en obrador

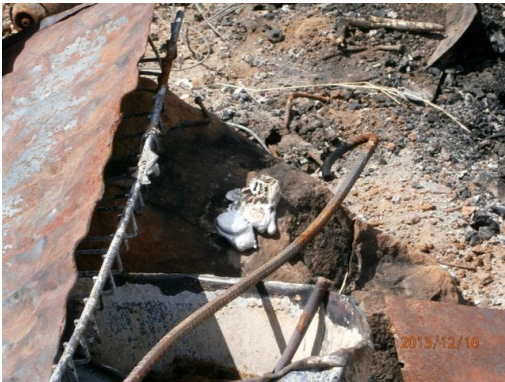
Ilustración 17-Residuos quemados en obrador y presencia de plomo

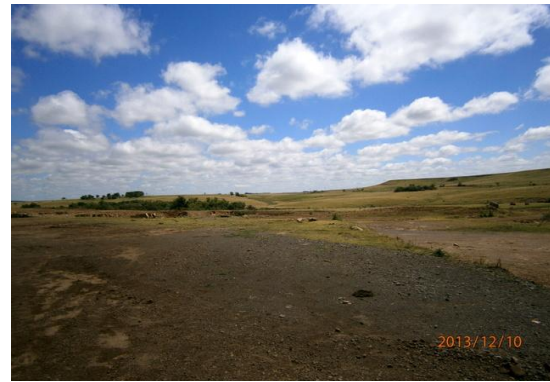
Ilustración 18-Obrador
