## INFORME DE AUDITORÍA AMBIENTAL

RE-GA-802-AB14-  
20131122

## AB/14: Construcción de una alcantarilla tipo H de 6 bocas con sus correspondientes accesos en una variante de 450m de Ruta N° 50 sobre Cañada Lisboa, Paso Cabrera

Fecha de visita: 22/11/2013

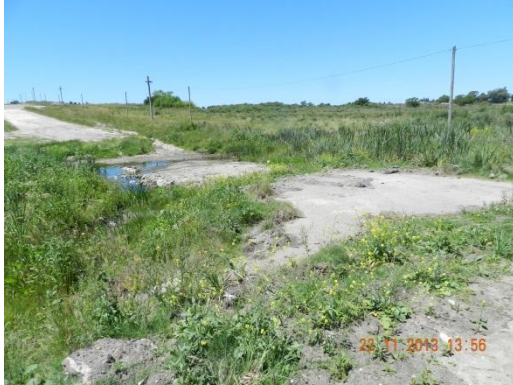
Ilustración 4: Lugar de la alcantarilla vieja que fue demolida

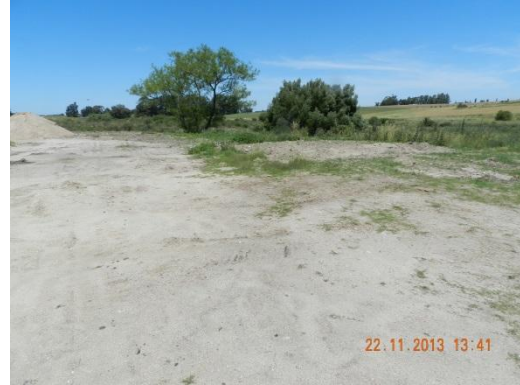
Ilustración 5: Obrador

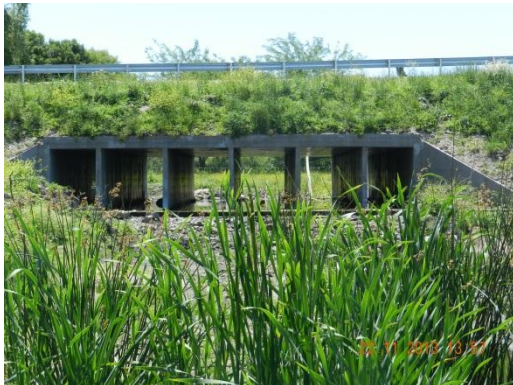
Ilustración 6: Alcantarilla tipo H de 6 bocas

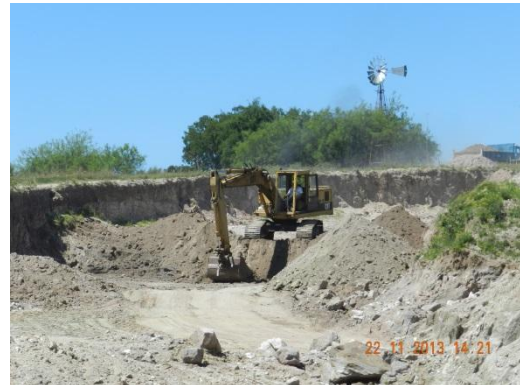
contraviniendo el punto 16.4 del Manual Ambiental de la DNV y el propio PRA de la empresa en su punto: Faja Pública		
4	439703	6201494	17K500 a (+)	Nº 2	No se pudo apreciar en la auditoría la restauración de la cantera de material granular tal y como señaló la empresa ya que terceros siguieron extrayendo material de la misma contraviniendo el punto 13.6 del Manual Ambiental de Vialidad.	<i>Ilustración 7</i>

Ilustración 7: Cantera de material granular en explotación por terceros

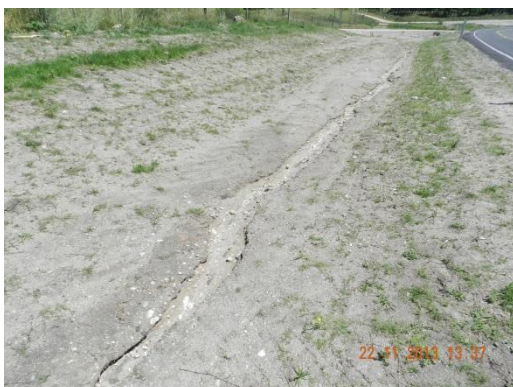
ID	Coordenadas UTM (X,Y)		Prog.	Tipo de No Conformidad	Descripción	Evidencia (Foto, documento, comunicación personal)	Aspecto Ambiental Relacionado (Código)
1	NA	NA	NA	Nº 1 Nº 2	No se presenta evidencia de la Autorización Ambiental Previa y de Operación de la cantera de material granular ubicada en el paraje Quintón contraviniendo el artículo 7 de la Ley Nº 16.466, del 19 de enero de 1994 y de su reglamentación a través del decreto 349/2005, artículo 2, y del punto 13.1 del Manual Ambiental de la DNV.	Comunicación personal	NA
2	NA	NA	NA	Nº 2 Nº 3	No se presenta evidencia de la autorización por escrito del DDO por la ubicación de la cantera de material granular ubicada en paraje Quintón contraviniendo el punto 13.3 del Manual Ambiental de la DNV.	Comunicación personal	NA
3	437447	6200927	13K050a (+)	Nº 2	Hay zonas en el tramo de obra nueva de accesos a la alcantarilla donde los taludes no están debidamente protegidos contra la erosión con la aplicación de una capa de tierra fértil en los terraplenes, ni se sembraron especies herbáceas ni se efectuaron los cuidados necesarios, y con algunas zonas con signos de erosión,	<i>Ilustración 8</i> <i>Ilustración 9</i>

Ilustración 8: Cuneta con erosión y taludes sin tierra fértil

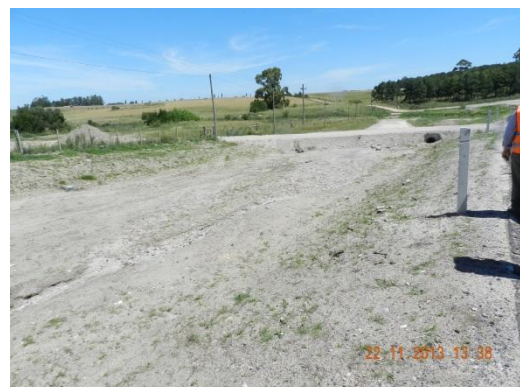
ID	Coordenadas UTM (X,Y)		Progresiva	Descripción	Evidencia (Foto, documento, comunicación personal)	Aspecto Ambiental Relacionado (Código)
1	437447	6200927	13K050 a (+)	La ubicación de la nueva alcantarilla en un acceso al predio del INIA La Estanzuela no coincide con el lugar más bajo de la cuneta, por defectos en el perfilaje del talud, contratalud y cuneta longitudinal, y el agua corre hacia otra alcantarilla que quedó a una cota inferior a la de la cuneta, contraviniendo el punto 12.1 del Manual Ambiental de la DNV.	<i>Ilustración 9</i>	NA

Ilustración 9: Entrada a predio del INIA La Estanzuela con 1 alcantarillas nueva (derecha) que no trabaja y otra muy baja
