INFORME DE AUDITORÍA AMBIENTAL

RE-GA-802-P30
20140429

P/30: “Ruta 8, Ensanche, Refuerzo y Adecuación de Accesos del Puente sobre el Río Cebollatí”

Fecha de visita: 29/04/2014

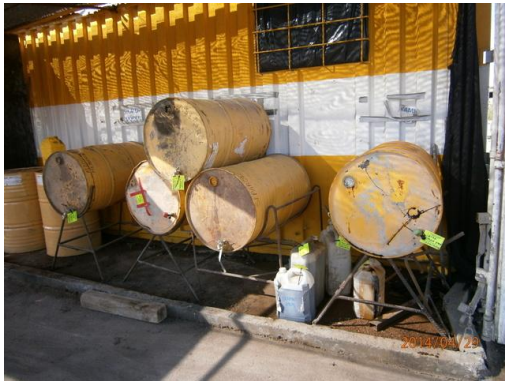
Ilustración 4-Almacenamiento de desmoldante, fluidizante y puente de adherencia

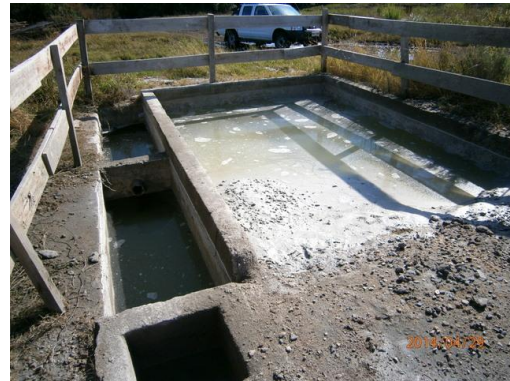
Ilustración 5-Pileta de lavado de camiones y mixer

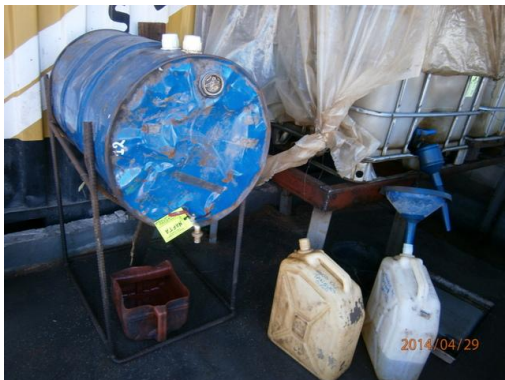
Ilustración 6-Almacenamiento de combustibles

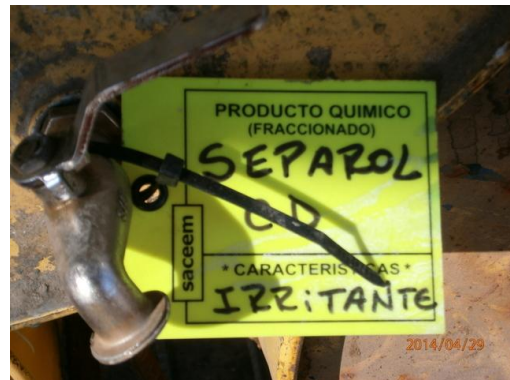
Ilustración 7-Sistema de etiquetado de sustancias químicas

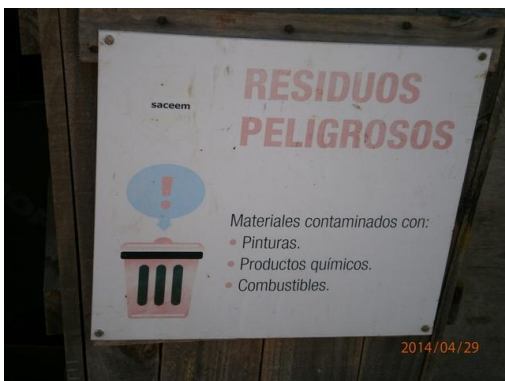
Ilustración 8-Sistema de clasificación de residuos

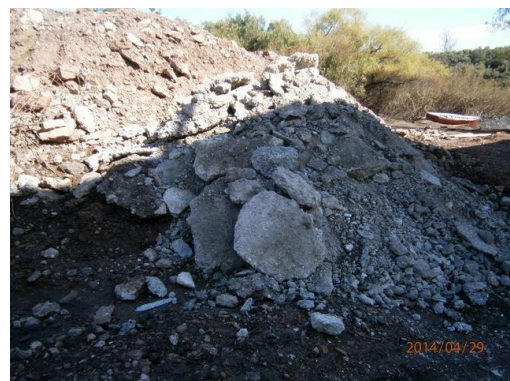
Ilustración 9-Escombros próximos al frente de obra

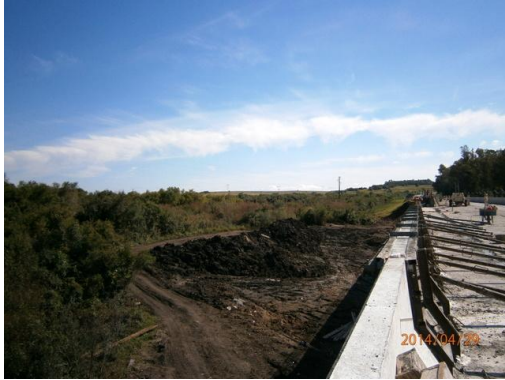
Ilustración 10-Movimiento de tierra en frente de obra

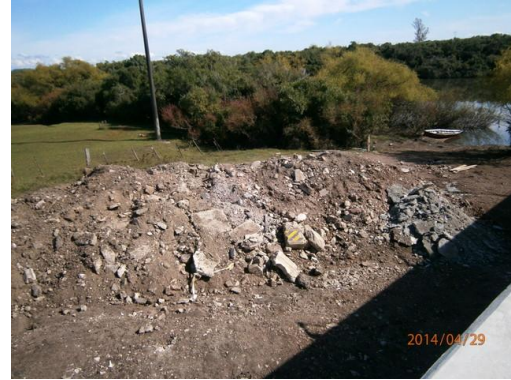
Ilustración 11-Escobros y movimiento de tierra en frente de obra

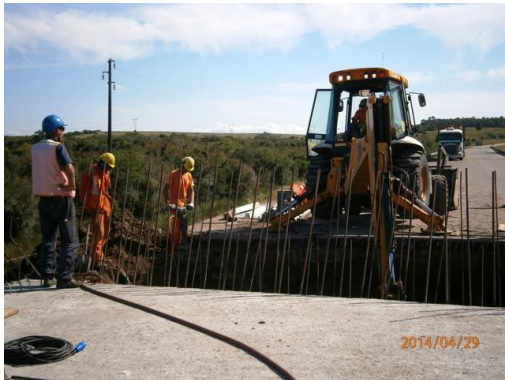
Ilustración 12-Trabajos en losa de acceso, frente de obra

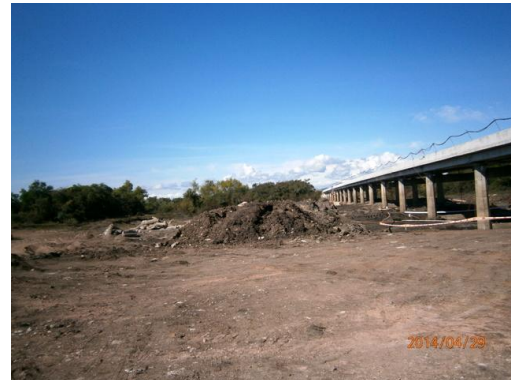
Ilustración 13-Movimiento de tierra en frente de obra

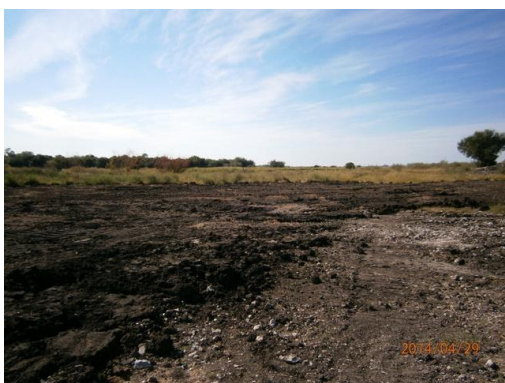
Ilustración 14-Terreno restaurado en el campamento
