## INFORME DE AUDITORÍA AMBIENTAL

RE-GA-802-P31-  
20140424

## P/31: Proyecto y Construcción de 5 Pasajes Peatonales en Ruta Interbalsearia

Fecha de visita: 24/04/2014

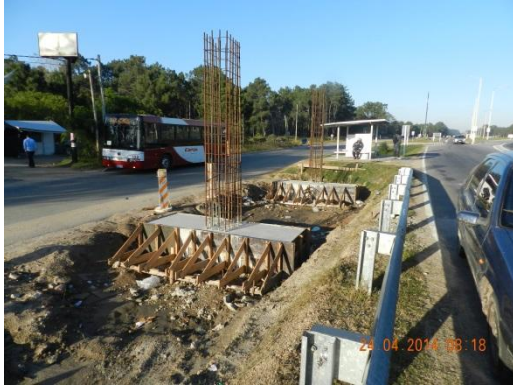
Ilustración 4: Construcción de bases y pilares en progresiva 33K500 a (+)

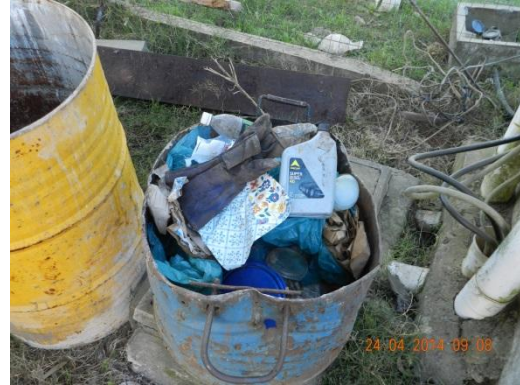
ID: 01	Coordenadas UTM (X – Y)		Progresiva: NA
	612740	6153313	Código del hallazgo: RS - 3
<b>Descripción:</b> Residuos mal segregados, con una mezcla de residuos peligrosos y residuos reciclables contraviniendo el punto 10.2 del Manual Ambiental de la DNV.			
<b>Evidencia (Foto, documento, comunicación personal):</b> Ilustración 5

Ilustración 5: Residuos mal segregados en el obrador en la ciudad de Atlántida

- Cuidar todos los aspectos relacionados a los diferentes tipos de residuos e instruir al personal.
- Tratar al menor con cierto detalle el tema de los residuos en el PGA, ya que no dice nada sobre su segregación
- Realizar un monitoreo de ruidos en el obrador dada la escasa separación con casas habitadas.

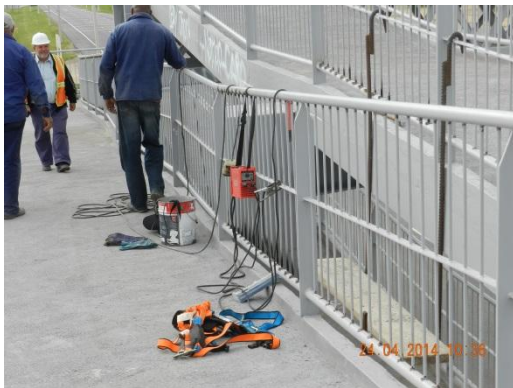
Ilustración 6: Obras en puente peatonal próximo al balneario La Capuera

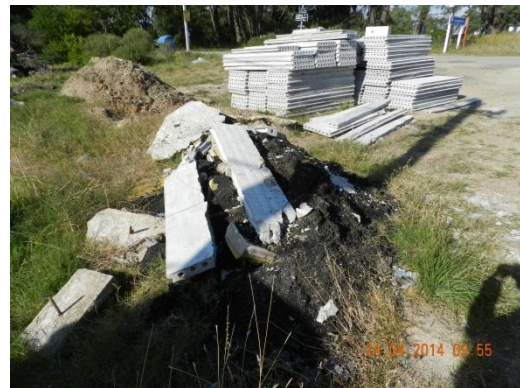
ID: 01	Coordenadas UTM (X – Y)		Progresiva: 80K000 a (+)	Tipo de NC: 2
	646158	6150053	Código del hallazgo: RS- 3	
<b>Descripción:</b> Residuos (losetas de hormigón rotas) en faja de dominio público, contraviniendo los puntos 12.1 y 14.1 del Manual Ambiental de la DNV.				
<b>Evidencia (Foto, documento, comunicación personal):</b> Ilustración 7

Ilustración 7: Residuos (losetas de hormigón rotas) en faja de dominio público en progresiva 80K000 a (+)

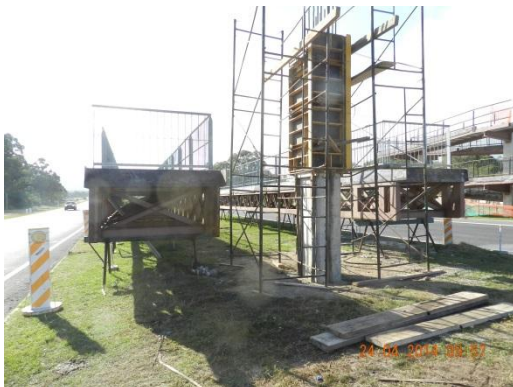
Ilustración 8: Frente de obra en puente peatonal próximo a Jaureguiberry

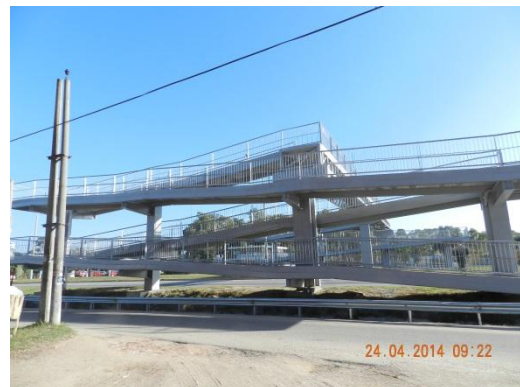
Ilustración 9: Puente peatonal próximo a la Avda. Pinares
