Informe de Auditoría Ambiental

P27: Nuevo Puente sobre el Arroyo Yucutujá y Sangrador del Yucutujá

Auditoría de Cierre

RE-GA-802-P27-
20140522

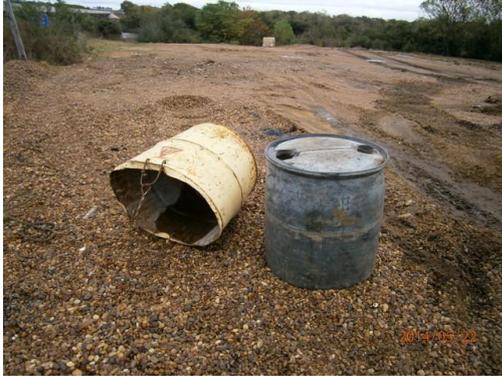
ID: 02	Coordenadas UTM (X – Y)		Progresiva: 38K300
	471706	6632759	Código del hallazgo: RS-10
Descripción: En el obrador, se evidencian restos de asfalto en el terreno, manchas de hidrocarburos, restos de chatarra, probetas de hormigón, envases plásticos y metálicos, residuos domésticos, etc. contraviniendo el punto 11.4 del Manual de DNV.			
Evidencia (Foto, documento, comunicación personal): Ilustración 5 Ilustración 6 Ilustración 7 Ilustración 8 Ilustración 9 Ilustración 10 Ilustración 11 Ilustración 12 Ilustración 13 Ilustración 14 Ilustración 15; Error! No se encuentra el origen de la referencia.

Ilustración 5-Envases descartados en obrador

Se recomienda recolectar residuos y tierra contaminada para luego hacer una disposición final adecuada y trabajar en la limpieza general del terreno.

- Limpieza general del terreno, removiendo tierra afectada por derrames.

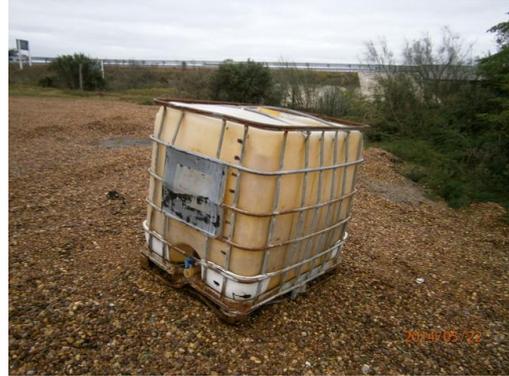
Ilustración 6-Envases descartados en obrador

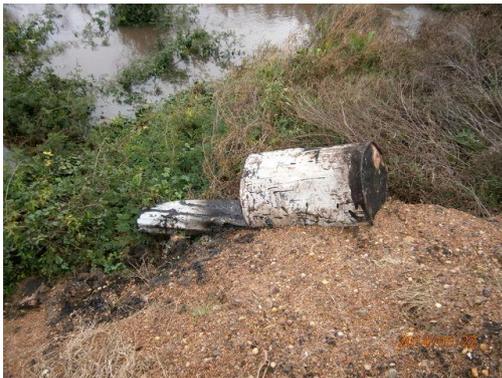
Ilustración 7-Chatarra con restos de hidrocarburos en obrador

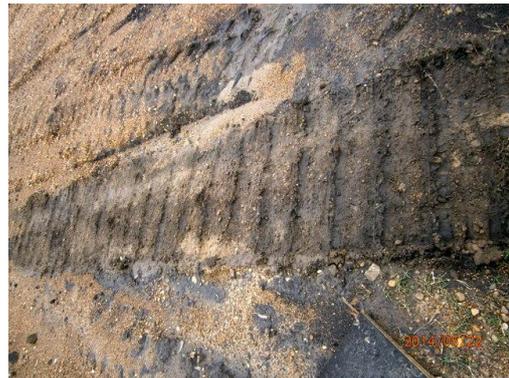
Ilustración 8-Restos de hidrocarburos en terreno del obrador

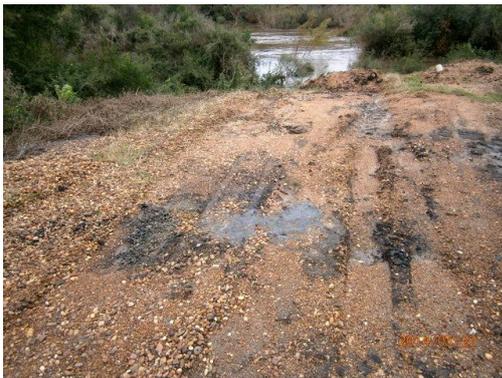
Ilustración 9-Restos de hidrocarburos en terreno del obrador

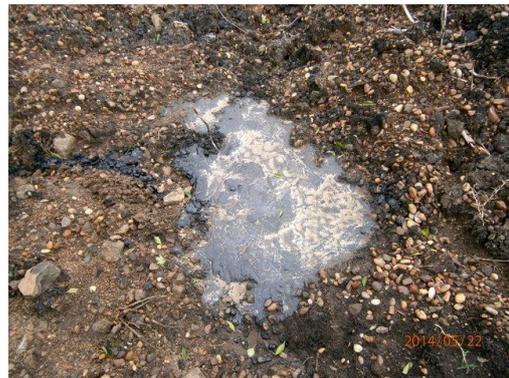
Ilustración 10-Mancha de asfalto en obrador

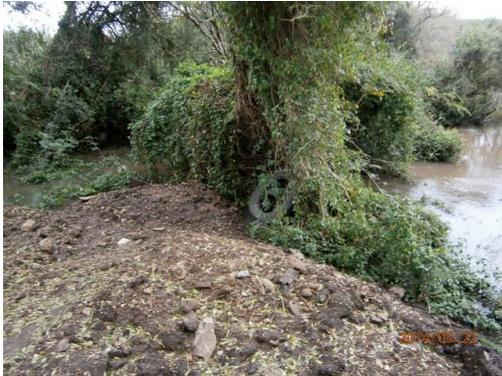
Ilustración 11-Cubiertas abandonadas en predio obrador

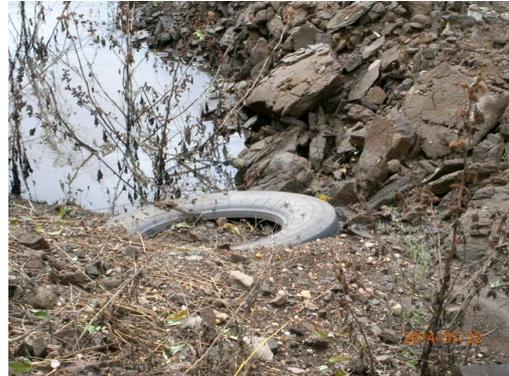
Ilustración 12-Cubiertas abandonadas en predio obrador

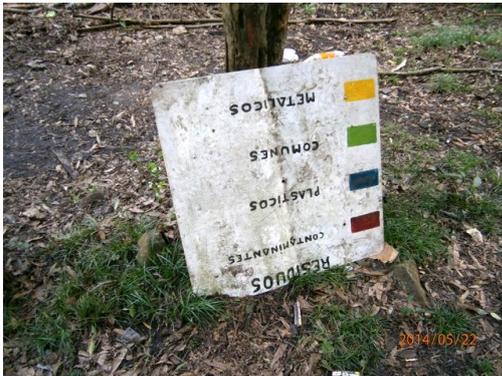
Ilustración 13-Cartel de chapa en obrador

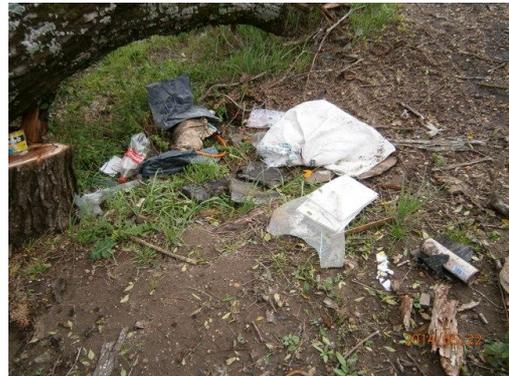
Ilustración 14-Residuos domésticos en predio del obrador

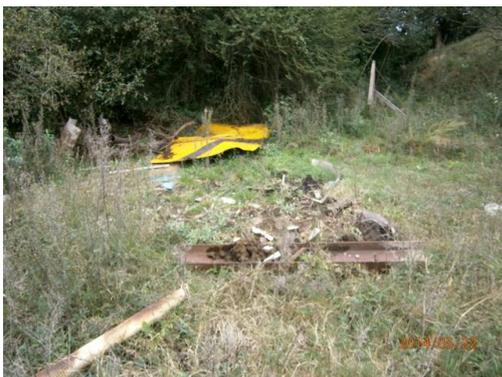
Ilustración 15-Chatarra en predio de cantera pública
