CORPORACION VIAL DEL URUGUAY S.A.

## INFORME DE AUDITORÍA AMBIENTAL

RE-GA-802-C52-  
20140605

## C/52: Construcción de los accesos al nuevo puente sobre el Río Santa Lucía, en la Ruta N° 11

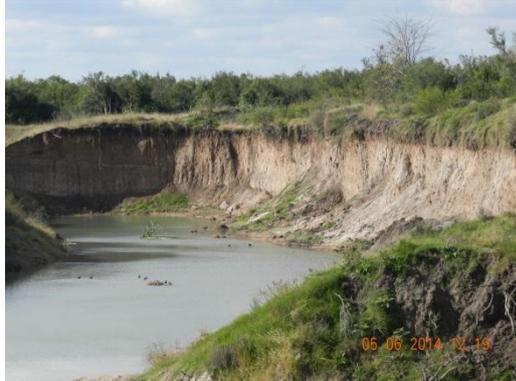
ID:09	Coordenadas UTM (X – Y)		Progresiva: 82K110 a (-)	Tipo de NC: N° 2
	554172	6190098	Código del hallazgo: PF-10	
<b>Descripción:</b> La cantera de limo en San José en predio del Sr. Romero (padrón 17974) presenta acumulación de agua, taludes sin suavizar, alambrados del vecino parcialmente en el aire por avance indebido del frente de trabajo y no fue restaurada (construcción de alambrados, drenaje, descompactación, nivelación, agregado de una capa de tierra fértil y siembra de hierbas) luego de su abandono contraviniendo los puntos 8.2, 9.4 y 13.6 del Manual Ambiental de la DNV y el punto 9 del PGA.				
<b>Evidencia (Foto, documento, comunicación personal):</b> <i>Ilustración 5, Ilustración 6</i>

Ilustración 5: Cantera de limo en predio del Sr. José Luis Romero ubicada al norte de ruta 11 en San José

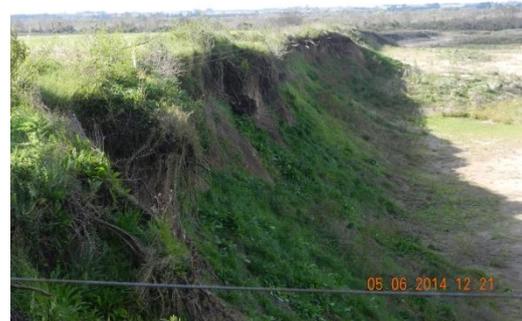
Ilustración 6: Talud en desmonte (frente de cantera) sin suavizar y alambrado en el aire de la cantera de limo en predio del Sr. Romero

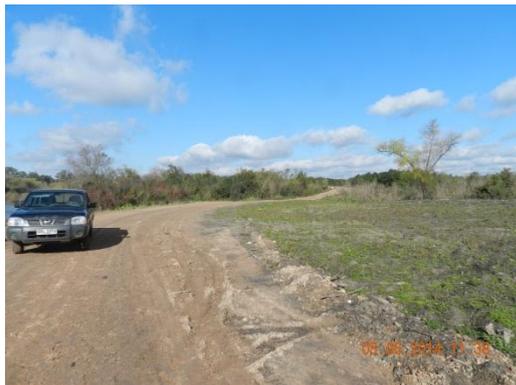
ID:07	Coordenadas UTM (X – Y)		Progresiva: NA	Tipo de NC: N° 2
	NA	NA	Código del hallazgo: PF-10	
<b>Descripción:</b> Permanecen los 3 caminos de servicio: 1) acceso a zona debajo del puente y 2) acceso a cantera de limo, ambos en San José, y 3) acceso a cabecera por el sur en Canelones ( <i>Ilustración 3 e Ilustración 4</i> ) sin haber sido eliminados, descompactados ni restaurados, permitiendo en tránsito de quienes hacen leña en el monte nativo, juntan arena y ensucian con residuos, contraviniendo los puntos 8.2, 9.3, 9.4, 9.8 y 16.3 del Manual Ambiental de la DNV.				
<b>Evidencia (Foto, documento, comunicación personal):</b> <i>Ilustración 7, Ilustración 8, Ilustración 19, Ilustración 23, Ilustración 32, Ilustración 34</i>

Ilustración 7: Camino de servicio del lado de San José

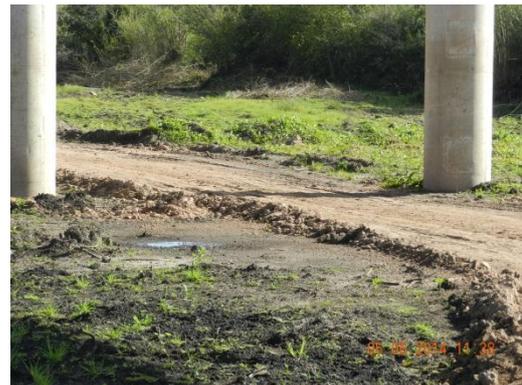
Ilustración 8: Camino de servicio debajo del puente del lado de San José

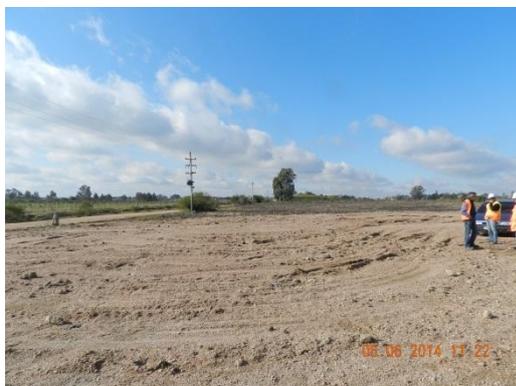
ID:05	Coordenadas UTM (X – Y)		Progresiva: NA	Tipo de NC: N° 2
	555934	6188926	Código del hallazgo: PF-10	
<b>Descripción:</b> No se ha completado la restauración de la superficie del obrador principal (falta el agregado de una capa de tierra fértil y la siembra de hierbas), donde estaban los depósitos, talleres, oficinas y la planta de producción de estructuras de hormigón armado contraviniendo los puntos 10.4, 11.4 y 14.4 del Manual Ambiental de la DNV y el punto 9 del PGA.				
<b>Evidencia (Foto, documento, comunicación personal):</b> <i>Ilustración 9</i>

Ilustración 9: Sitio del obrador principal con restauración parcial

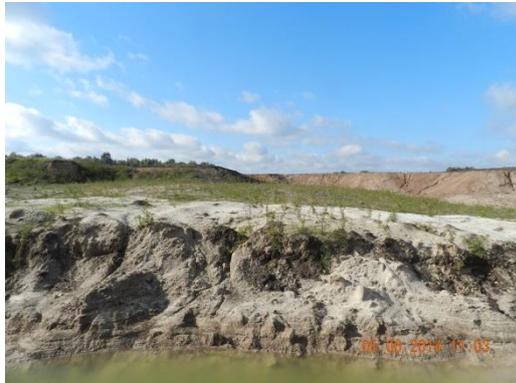
ID:08	Coordenadas UTM (X – Y)		Progresiva: NA	Tipo de NC: N° 2
	559163	6186494	Código del hallazgo: PF-10	
<b>Descripción:</b> La cantera de limo en Canelones (padrones 41075 y 13616) presenta acumulación de agua, taludes sin suavizar y no fue restaurada (construcción de alambrados, drenaje, descompactación, nivelación, agregado de una capa de tierra fértil y siembra de hierbas) luego de su abandono contraviniendo los puntos 8.2, 9.4 y 13.6 del Manual Ambiental de la DNV y el punto 9 del PGA.				
<b>Evidencia (Foto, documento, comunicación personal):</b> <i>Ilustración 11</i>

Ilustración 11: Cantera de limo en Canelones

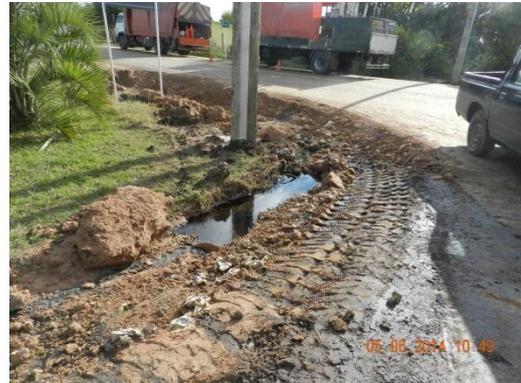
ID:03	Coordenadas UTM (X – Y)		Progresiva: 86K409 a (+)
	558025	6187542	Código del hallazgo: EL-3
<b>Descripción:</b> Contaminación de suelo y agua en la cuneta contraviniendo los puntos 9.2 y 9.3 del Manual Ambiental de la DNV.			
<b>Evidencia (Foto, documento, comunicación personal):</b> <i>Ilustración 12</i>

Ilustración 12: Derrame de hidrocarburos contaminando suelo y agua en progresiva 86K409 a (+)

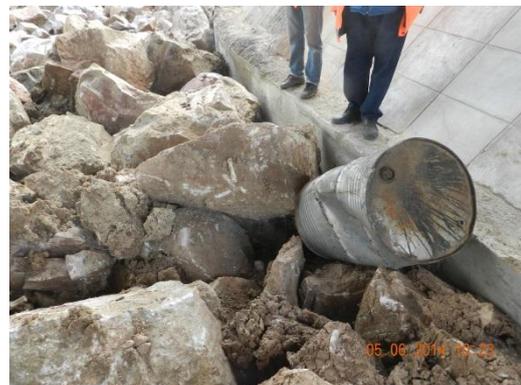
ID:01	Coordenadas UTM (X – Y)		Progresiva: 83K330 a (+)
	555328	6188631	Código del hallazgo: RS-3
<b>Descripción:</b> Residuos debajo del puente (tanque metálico) contraviniendo los puntos 9.2 y 12.1 del Manual Ambiental de la DNV.			
<b>Evidencia (Foto, documento, comunicación personal):</b> <i>Ilustración 14</i>

Ilustración 14: Residuos (tanque vacío) debajo del puente en progresiva 83K300

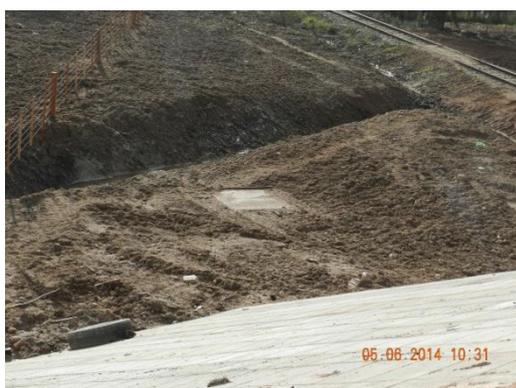
ID:02	Coordenadas UTM (X – Y)		Progresiva: 83K595 a (-)
	555585	6188590	Código del hallazgo: RS-3
<b>Descripción:</b> Residuos en faja de dominio público (neumáticos en desuso) contraviniendo los puntos 9.2 y 12.1 del Manual Ambiental de la DNV.			
<b>Evidencia (Foto, documento, comunicación personal):</b> <i>Ilustración 15</i>

Ilustración 15: Residuos (neumáticos usados) próximos a la pasarela del ferrocarril en progresiva 83K595 a (-)

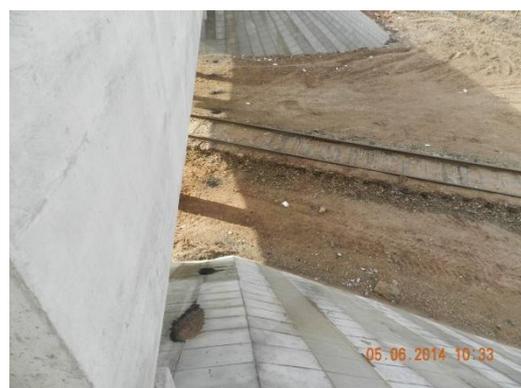
**Descripción:**  
No se ha recuperado el perfil a los lados de la vía del ferrocarril dejándola sin calce, hay restos de mezcla asfáltica y no se ha restaurado el terreno contraviniendo los puntos 9.2, 9.3, 12.1,16.3 y 18.4 del Manual Ambiental de la DNV.

Ilustración 16: Restos de mezcla asfáltica caídos debajo de la pasarela del ferrocarril en progresiva 83K595 a (+)

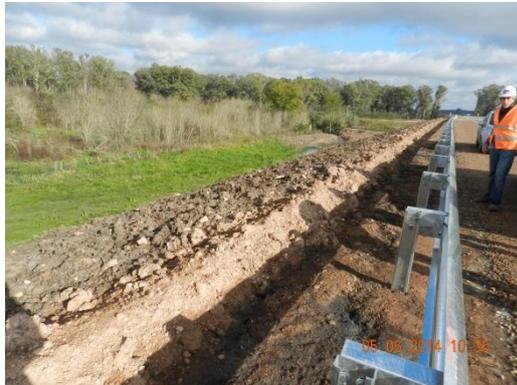
ID:04	Coordenadas UTM (X – Y)		Progresiva: NA	Tipo de NC: N° 2
	NA	NA	Código del hallazgo: PF-10	
<b>Descripción:</b> Taludes de los terraplenes que no han sido protegidos contra la erosión, con una capa superficial de espesor suficiente de tierra fértil para promover la revegetación, y con la siembra de especies herbáceas de rápido desarrollo, en la mayoría de los mismos, contraviniendo los puntos 8.2, 9.3, 12.1,12.2 y 15.4 del Manual Ambiental de la DNV.				
<b>Evidencia (Foto, documento, comunicación personal):</b> <i>Ilustración 17, Ilustración 18, Ilustración 20, Ilustración 22, Ilustración 28, Ilustración 29 e Ilustración 30</i>

Ilustración 17: Talud en terraplén sin medidas de protección de erosión en Canelones del lado sur

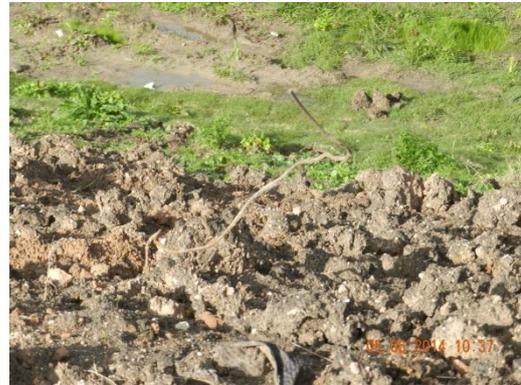
Ilustración 18: Hierros y escombros en el talud en terraplén

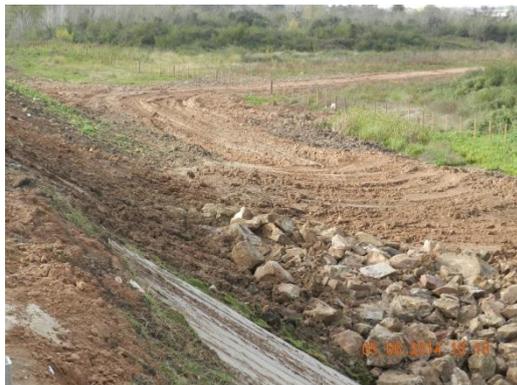
Ilustración 19: Camino de servicio sin restaurar próximo al puente en Canelones del lado sur

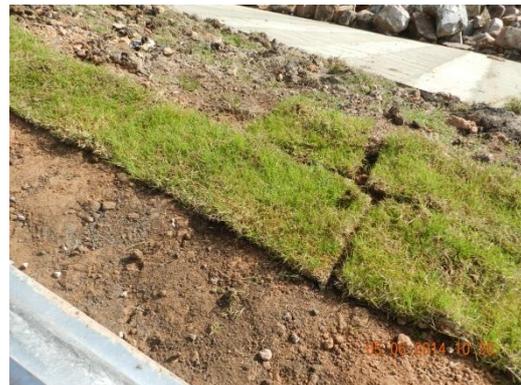
Ilustración 20: Protección contra erosión parcial (tepes de gramilla), próximo a cabecera del puente en progresiva 82K285

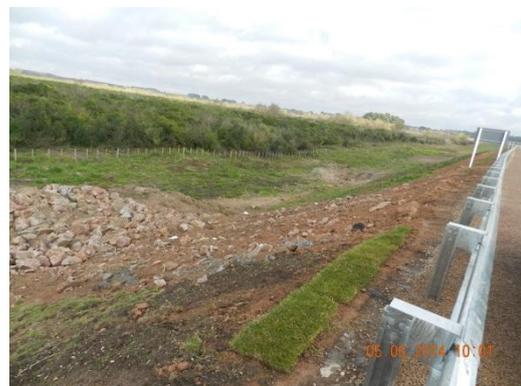
Ilustración 22: Talud en terraplén con protección parcial próximo al puente en San José del lado sur

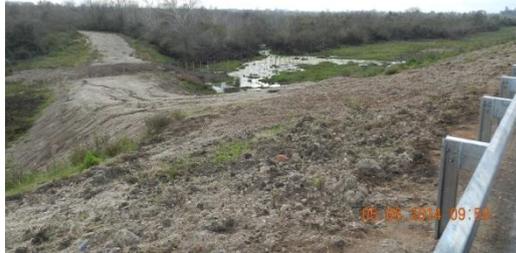
Ilustración 23: Camino de servicio para acceder a la cantera de limo interrumpido por 2 alambrados en progresiva 82K110 a (-)

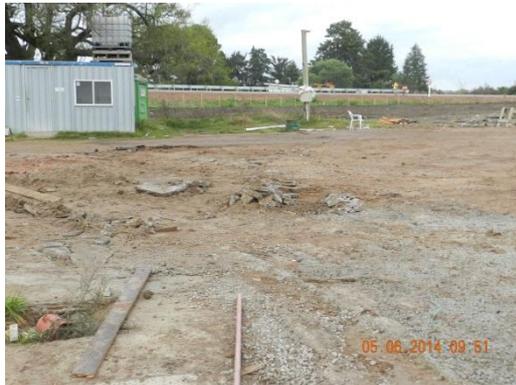
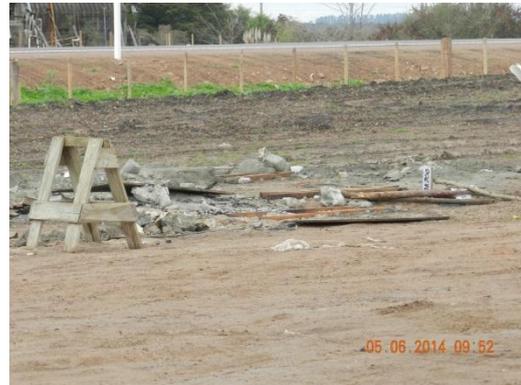
ID:06	Coordenadas UTM (X – Y)		Progresiva: 81K480 a (-)	Tipo de NC: N° 2
	553589	6188731	Código del hallazgo: PF-10	
<b>Descripción:</b> No se ha restaurado la superficie del obrador secundario (limpieza, eliminación de pisos de hormigón, retiro de escombros, descompactación, nivelación, agregado de una capa de tierra fértil y siembra de hierbas), donde estaban los depósitos y la planta de producción de estructuras de hormigón armado contraviniendo los puntos 10.4, 11.4 y 14.4 del Manual Ambiental de la DNV y el punto 9 del PGA.				
<b>Evidencia (Foto, documento, comunicación personal):</b> <i>Ilustración 25, Ilustración 26</i>

Ilustración 25: Obrador secundario sin restauración

Ilustración 26: Obrador secundario sin restauración

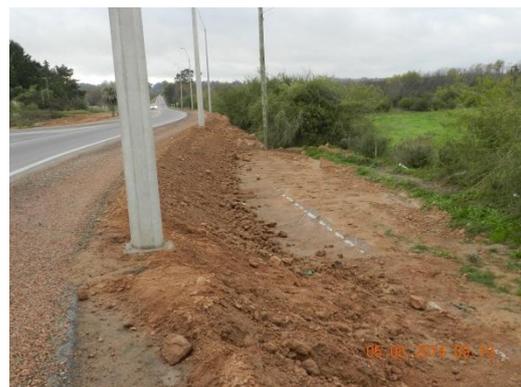
Ilustración 28: Talud de terraplén sin protección y calzada de ruta vieja sin escarificar del lado sur próximo al puesto de peaje

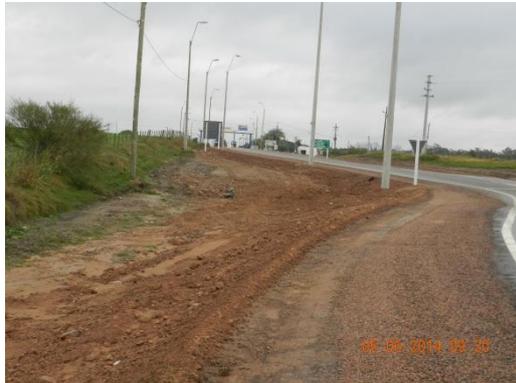
*Ilustración 29: Talud del terraplén sin protección próximo a la rotonda inicial en San José*

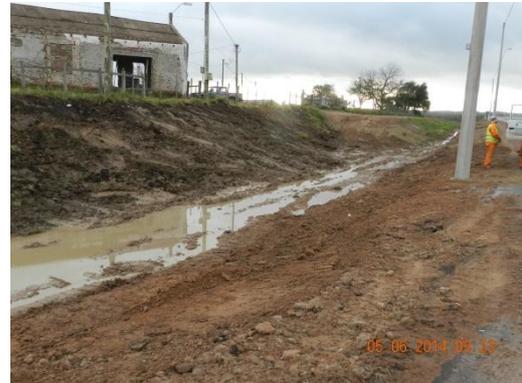
*Ilustración 30: Cuneta sin un adecuado drenaje en zona próxima al obrador secundario*

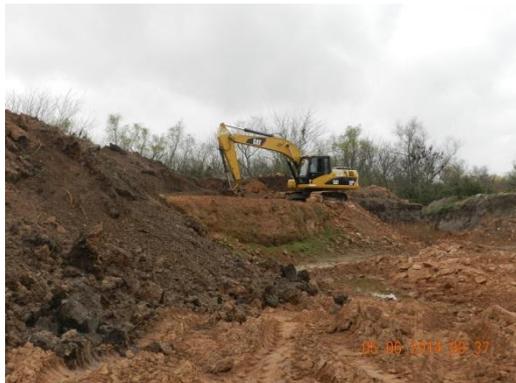
ID:10	Coordenadas UTM (X – Y)		Progresiva: 81K123 a (-)	Tipo de NC: N° 1 N° 2
	553381	6188149	Código del hallazgo: PF-8	
<b>Descripción:</b> La cantera de limo en San José (padrón 6303) ha permanecido en actividad aunque no se presenta evidencia de estar vigente el permiso ambiental (presenta una AAP y AAO que ha perdido su efecto por vencimiento del plazo ya que venció el 12 de noviembre de 2013) y tampoco ha sido restaurada (construcción de alambrados, drenaje, descompactación, nivelación, agregado de una capa de tierra fértil y siembra de hierbas) contraviniendo el artículo 7 de la Ley N° 16.466, del 19 de enero de 1994 y de su reglamentación a través del decreto 349/2005, artículo 2, y el punto 13.1 del Manual Ambiental de la DNV.				
<b>Evidencia (Foto, documento, comunicación personal):</b> <i>Ilustración 31</i>

*Ilustración 31: Cantera de limo en actividad en San José*

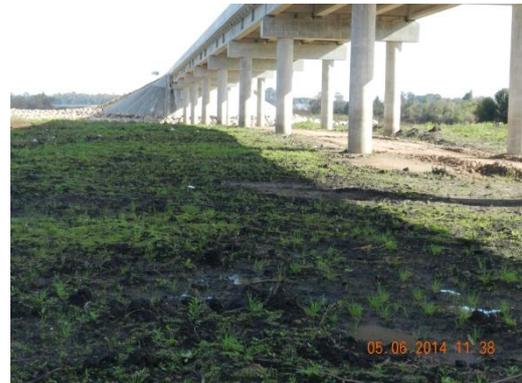
*Ilustración 32: Área restaurada y camino de servicio*

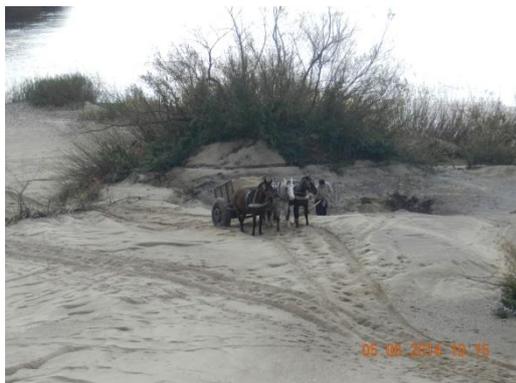
*Ilustración 33: Carrito cargando arena luego de acceder por un camino de servicio que se mantiene con circulación*

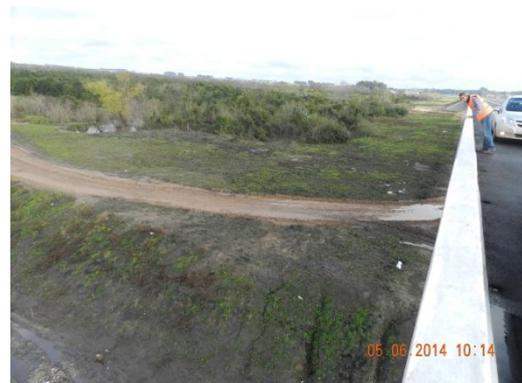
*Ilustración 34: Camino de servicio en San José en vista desde el puente*
