INFORME DE GESTIÓN AMBIENTAL

Contrato de Mantenimiento por Niveles de Servicio de Ruta 8, Tramo Minas - Treinta y Tres noviembre / 2013 - enero / 2014

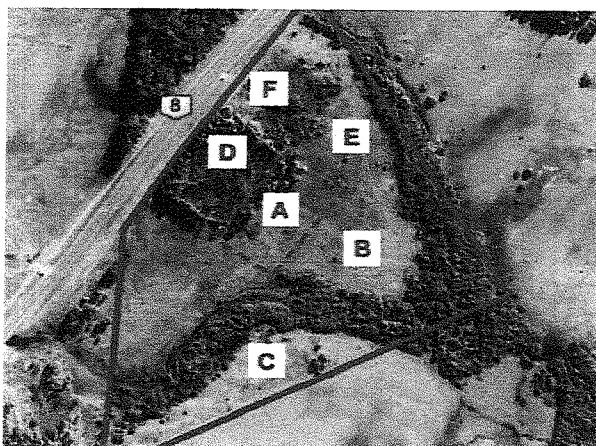
La figura adjunta muestra la distribución de los distintos componentes del obrador:
 zona A - cantera (actual y futura);
 zona B - acopio de suelo orgánico proveniente de la descubierta de cantera y los pisos de las plantas asfálticas y trituradora reservados para la recuperación ambiental;
 zona C - escombrera para los tocones existentes inicialmente en el predio;
 zona D - planta trituradora y acopio de piedra triturada;
 zona E - planta asfáltica y acopio de los distintos materiales; y
 zona F - oficinas, depósitos, laboratorio, tanques de combustible, comedor y baños.

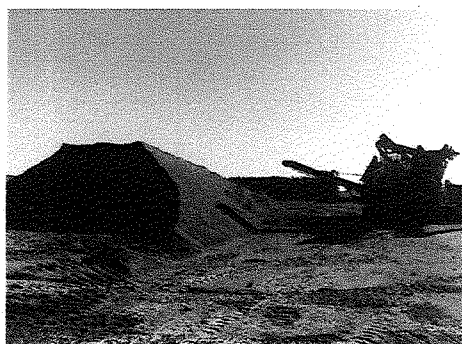
secundario de la trituradora
con cinta de descarga cubierta

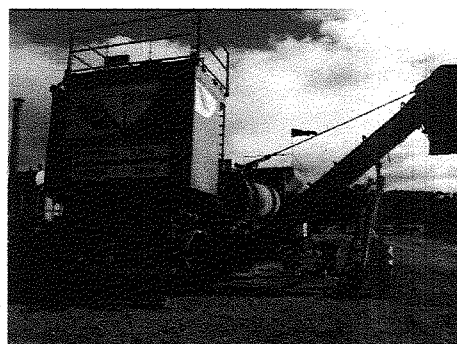
planta asfáltica
con recuperador de polvo por vía seca

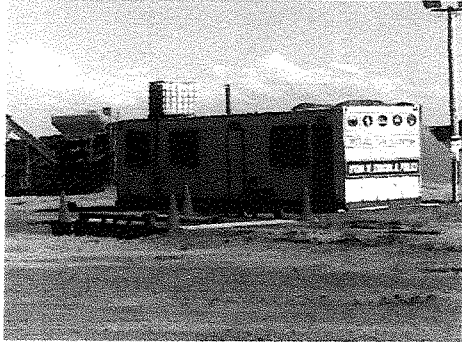
oficina de atención al público y
señalización de seguridad

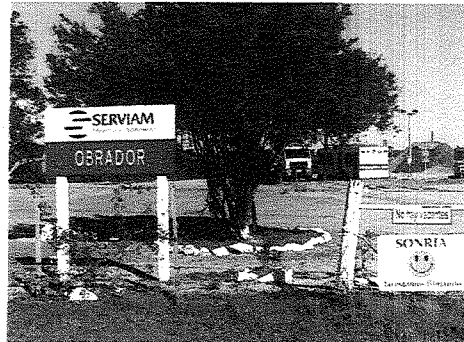
acceso al obrador
con señalización y forestación

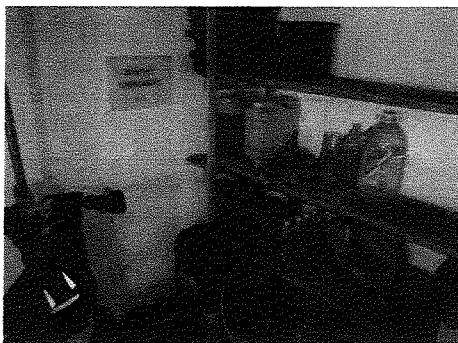
depósito de
herramientas y elementos de seguridad

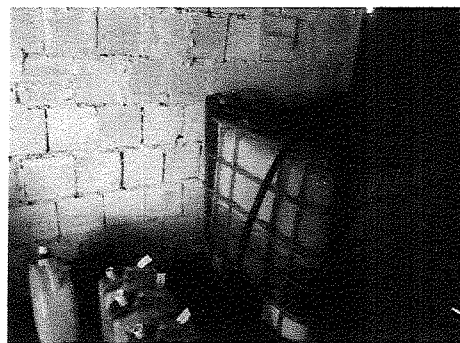
depósito de
combustible con bandeja para derrames

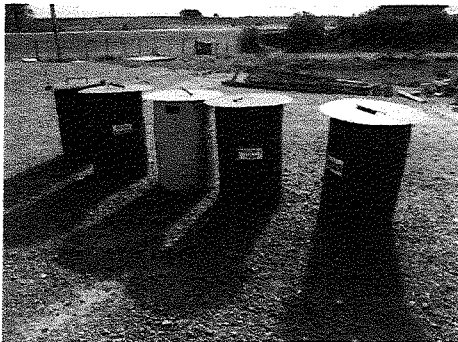
depósito de residuos
en el obrador del km 237

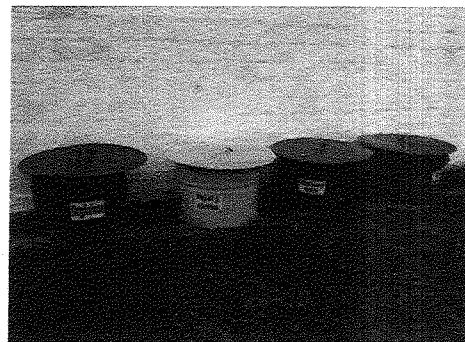
depósito de residuos
en el depósito de Mariscal

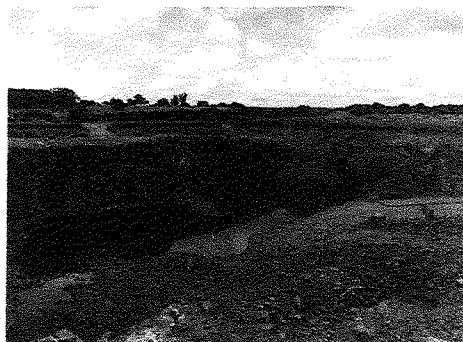
frente de la cantera de piedra

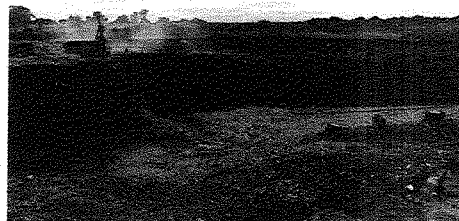
proceso de perforación

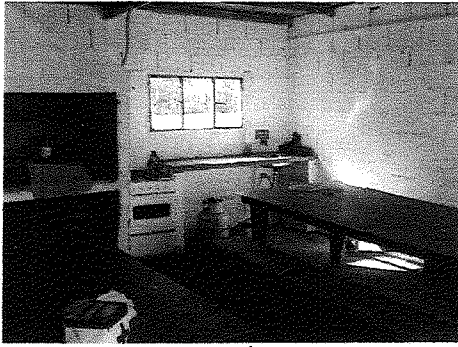
comedor
con cocina, heladera y dispensador de agua

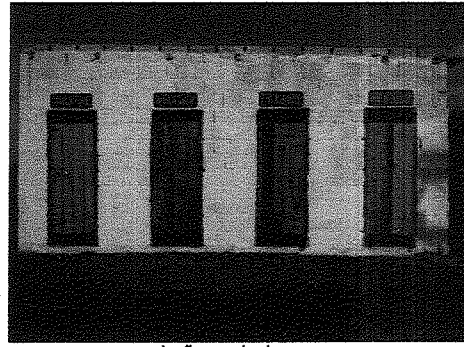
baños y ducheros
diferenciados por sexo
