INFORME DE GESTIÓN AMBIENTAL

Contrato de Mantenimiento por Niveles de Servicio de Ruta 8, Tramo Minas - Treinta y Tres febrero / 2014 - mayo / 2014

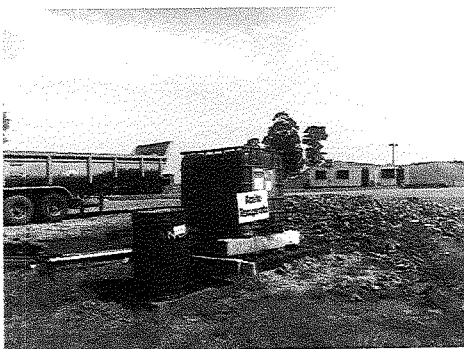
La CVU realizó una auditoría ambiental el día 11 de febrero donde no se registraron "no conformidades". No obstante se plantearon algunas observaciones que fueron solucionadas de inmediato y cuyo registro fotográfico se incluye a continuación. El informe luce en la siguiente pagina web: http://www.cvu.com.uy/usr/data/application/source/2014-02-27_09578388.pdf.

tanque de aceite reciclado que se le colocó provisoriamente una bandeja hasta que lo retiró PETROMOVIL

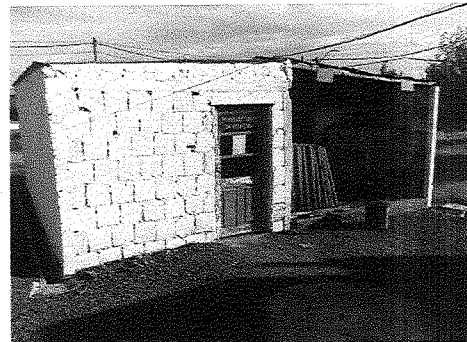
señalización de "prohibido fumar" faltante en el depósito de Mariscalá que se completó
