## INFORME DE AUDITORÍA AMBIENTAL

RE-GA-802-AC08-  
20140731

#### AC/08: Ruta 15, tramo: Ruta 19 - Cebollatí Recargo de Base y Tratamiento Bituminoso Doble

Fecha de visita: 31/07/2014

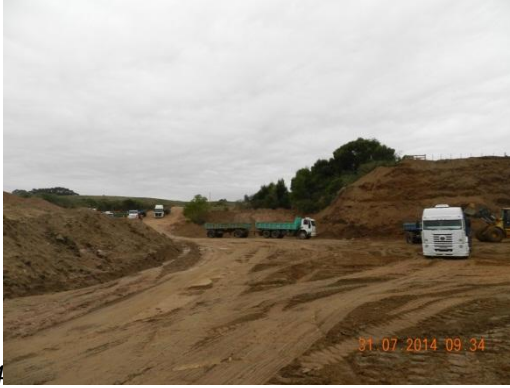
Ilustración 4

ID:01	Coordenadas UTM (X – Y)		Progresiva: NA	Tipo de NC: N° 2
	737618	6229133	Código del hallazgo: PF- 9	
<b>Descripción:</b> No se presentó evidencia de la autorización por escrito del DDO por la ubicación de la cantera de tosca ubicada a menos de 500 m de casas habitadas y de cursos de agua (aunque son intermitentes), a menos de 200 m del eje de la ruta 13 y muy visible desde la misma, contraviniendo los puntos 9.8, 13.2 y 13.3 del Manual Ambiental de la DNV. Se respeta pero se discrepa con el criterio del DDO que al tener AAP y a su vez ser aceptada su ubicación tácitamente en documentos oficiales, no requiere cumplir con la autorización por escrito en forma expresa, ya que el referido Manual impone condiciones no necesariamente contempladas en la AAP y a su vez limita la discrecionalidad del DDO. A su vez la empresa está obligada por el Manual a solicitar la autorización por escrito y no se presentó evidencia que demuestre haberlo hecho.

- Contemplar todos los aspectos formales del Manual Ambiental de DNV.
- Seguir por parte de la empresa con todo lo estipulado en el procedimiento de solicitud de autorizaciones por escrito del DDO con respecto a las ubicaciones de las diferentes infraestructuras necesarias para cumplir el contrato.

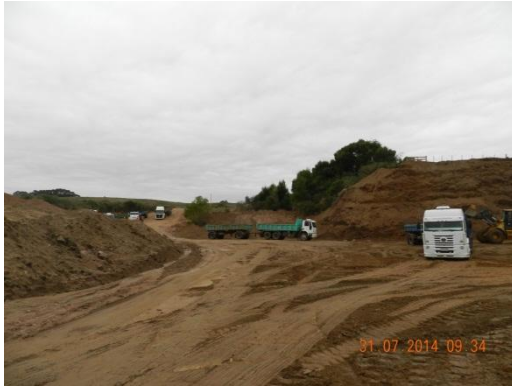
Ilustración 5: Cantera de tosca

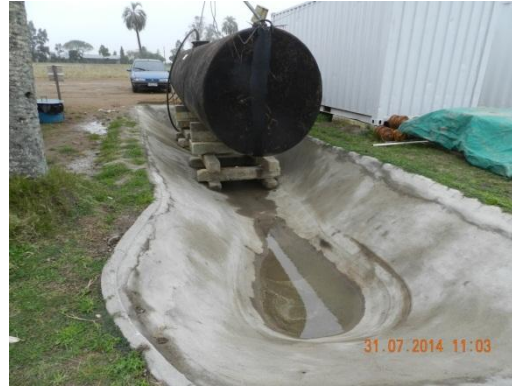
Ilustración 6: Depósito de combustible con sistema de protección contra derrames

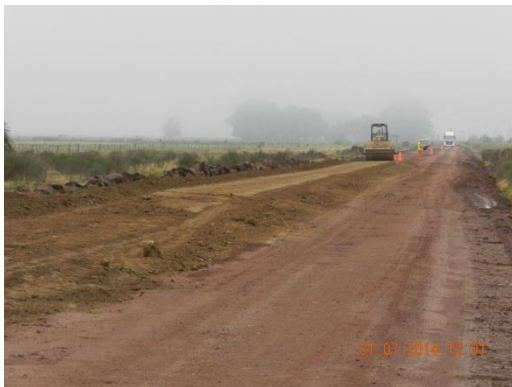
Ilustración 7: Recarga y compactación de tosca

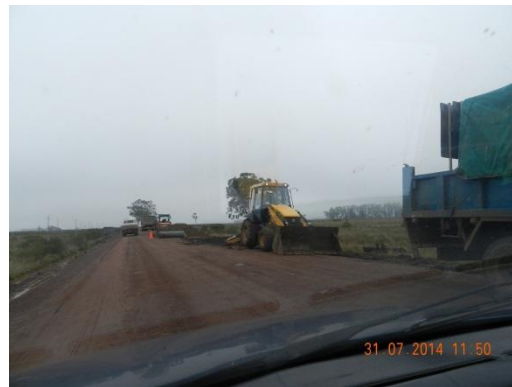
Ilustración 8: Bacheo profundo previo a la recarga con tosca

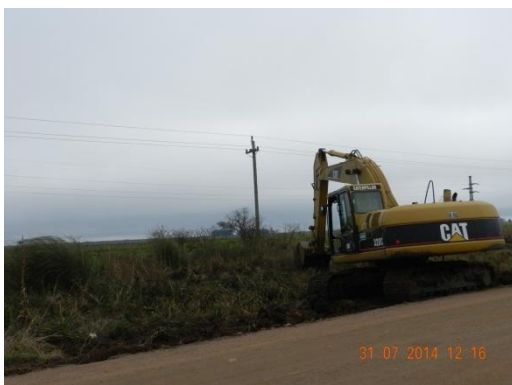
Ilustración 9: Limpieza de cunetas

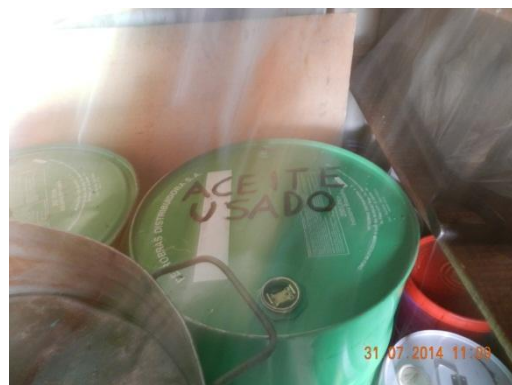
Ilustración 10: Contenedor de aceite usado
