CORPORACION VIAL DEL URUGUAY S.A.

INFORME DE AUDITORÍA AMBIENTAL

RE-GA-802-AB16-
20140724

AB/16: Construcción de una alcantarilla tipo H de 5 bocas con sus accesos en una variante de 800m de Ruta N° 65 sobre el Arroyo El Cuadro, Departamento de Canelones

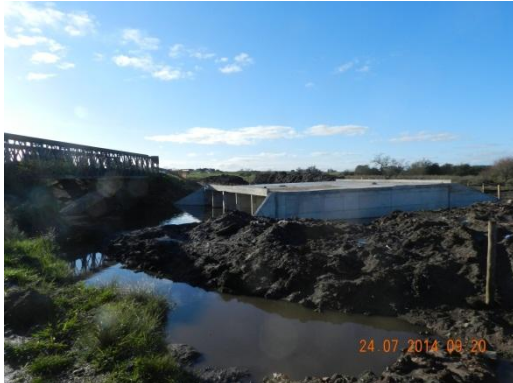
Ilustración 5: Puente Bailey sobre arroyo El Cuadro a la izquierda y alcantarilla en construcción a la derecha.

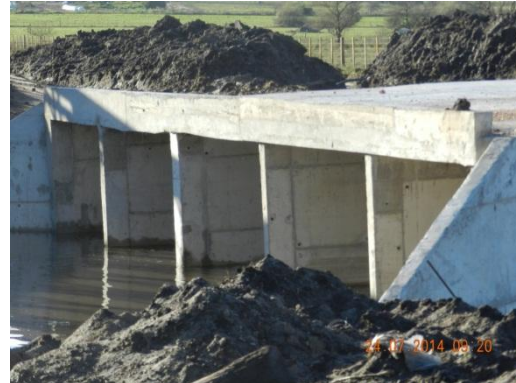
Ilustración 6: Alcantarilla tipo H de 5 bocas en construcción.

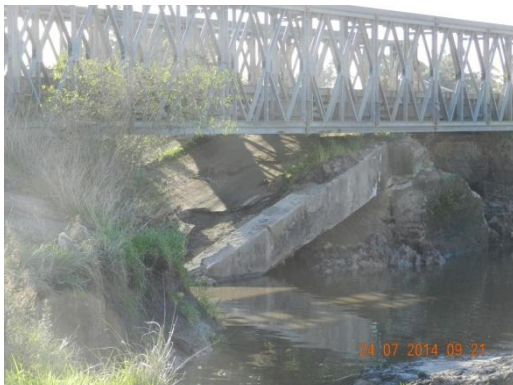
Ilustración 7: Puente Bailey sobre el antiguo puente caído.

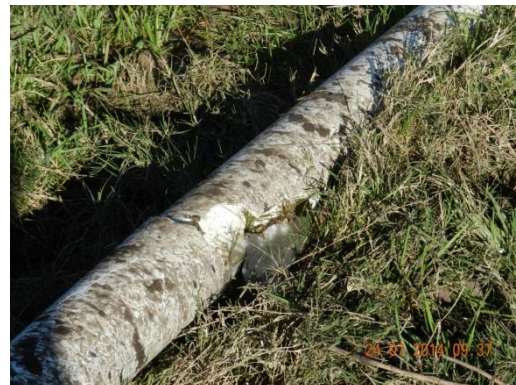
Ilustración 8: Tubería de desagüe del baño de la oficina con una rotura parcial.

- Contemplar las recomendaciones ambientales sustanciales señaladas para los puentes en el Manual Ambiental de DNV.
- Solicitar los permisos ambientales con suficiente antelación, para evitar demoras en la operación de la cantera.
- Reparar la tubería de desagüe de los baños de la oficina.

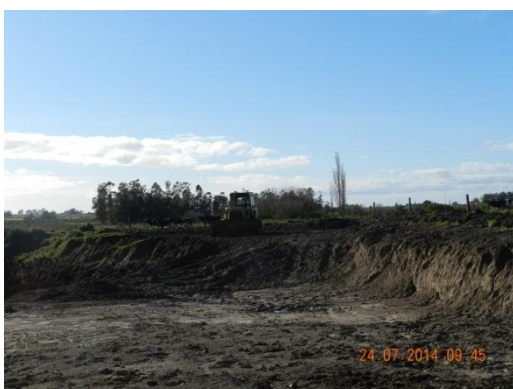
ID:01	Coordenadas UTM (X – Y)		Progresiva: NA	Tipo de NC: N° 2
	605585	6193746	Código del hallazgo: PF- 9	
Descripción: No se presentó evidencia de la autorización por escrito del DDO por la ubicación de la cantera de tosca ubicada a menos de 500 m de casas habitadas contraviniendo los puntos 9.8 y 13.3 del Manual Ambiental de la DNV.				
Evidencia (Foto, documento, comunicación personal): Comunicación personal

Ilustración 9: Cantera de tosca.

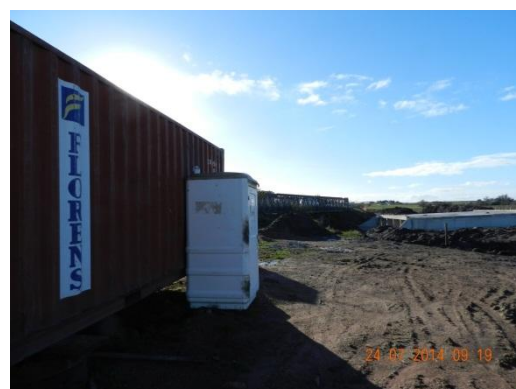
ID:02	Coordenadas UTM (X – Y)		Progresiva: 84K495 a (+)	Tipo de NC: N° 2
	602606	6193590	Código del hallazgo: PF-3	
Descripción: No se presentó evidencia de la autorización por escrito del DDO por la ubicación del obrador ubicado a escasa distancia del arroyo El Cuadro y de casas habitadas contraviniendo los puntos 9.8, 10.1 y 10.2 del Manual Ambiental de la DNV.				
Evidencia (Foto, documento, comunicación personal): Comunicación personal

Ilustración 10: Obrador.
