## INFORME DE AUDITORÍA AMBIENTAL

RE-GA-802-AB17-  
20140801

#### **AB/17: Proyecto y construcción de un nuevo puente sumergible y adecuación de accesos en Ruta No 4 (Paso Andrés Pérez en el Dpto. de Paysandú) sobre el Río Queguay Grande**

#### **Auditoría de Seguimiento**

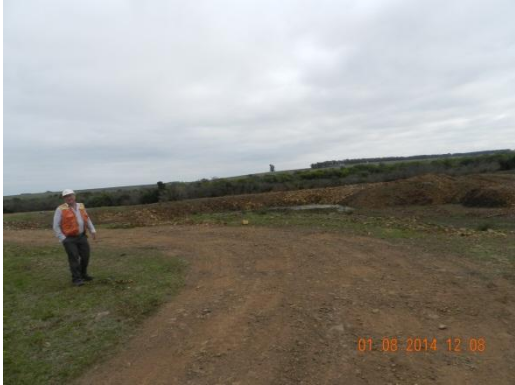
Ilustración 3 e		Ilustración 8

ID:01	Coordenadas UTM (X – Y)		Progresiva: 402K510 a (+)
	477381	6439057	Código del hallazgo: PF- 9
<b>Descripción:</b> No se presentó evidencia de la autorización por escrito del DDO por la ubicación de la cantera de tosca ubicada a menos de 500 m de casas habitadas y del río Queguay Grande, y cuyo terreno presenta caída hacia ese curso de agua, a menos de 200 m del eje de la ruta 4 y muy visible desde la misma, contraviniendo los puntos 9.8, 13.2 y 13.3 del Manual Ambiental de la DNV, y el punto VI del PGRA de la empresa. La explicación dada por la empresa es que no la explotan sino que con sus equipos cargan los camiones propios con materiales depositados en la cantera pero que fueron extraídos por terceros, y sólo le hacen un trueque por servicios a los dueños del predio, pero no presentan evidencia de la compra o del negocio.			
<b>Evidencia (Foto, documento, comunicación personal):</b> Comunicación personal

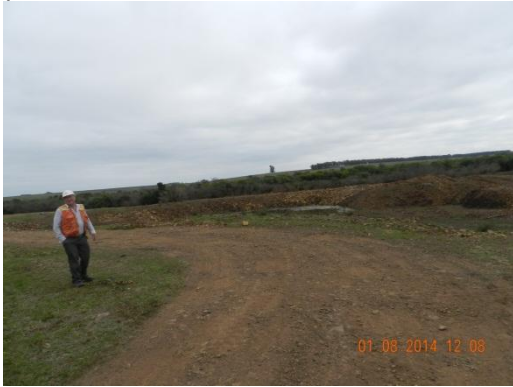
Ilustración 3 e		Ilustración 8

ID:02	Coordenadas UTM (X – Y)		Progresiva: 402K510 a (+)
	477381	6439057	Código del hallazgo: PF- 9
<b>Descripción:</b> No se presentó evidencia de la AAP - Autorización Ambiental Previa y de Operación de la cantera de limo ubicada en el departamento de Paysandú contraviniendo el artículo 7 de la Ley N° 16.466, del 19 de enero de 1994 y de su reglamentación a través del decreto 349/2005, artículo 2, y el punto 13.1 del Manual Ambiental de la DNV, y el punto VI 1 del PGRA de la empresa. La empresa hace la misma salvedad que en la observación ID:01 pero no se presenta evidencia que apoye lo manifestado ni que quede incluida en alguna excepción de la norma. Dada la particularidad de la situación planteada en esta observación y en la anterior es que en esta ocasión no se ponen como no conformidades y se aguarda por el esclarecimiento de la situación.			
<b>Evidencia (Foto, documento, comunicación personal):</b> Comunicación personal

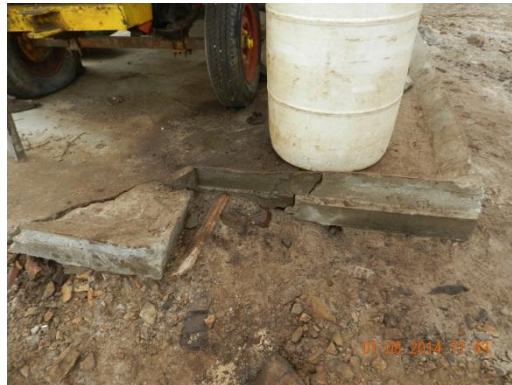
Ilustración 10

- Cuidar la segregación de residuos procurando no mezclar diferentes categorías
- Reparar el piso de hormigón de la zona donde se depositan transitoriamente los residuos

peligrosos -

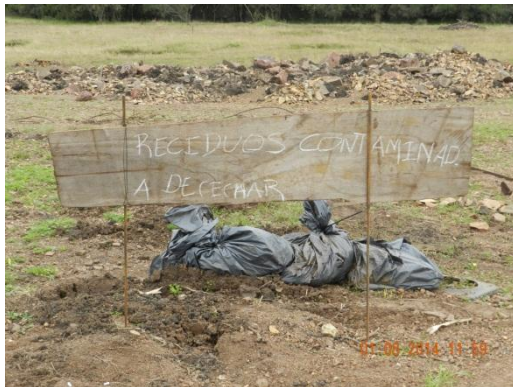
Ilustración 7

- Evitar roturas accidentales de las bolsas con residuos contaminados y no depositarlos transitoriamente sobre el suelo desnudo antes de su retiro para su disposición definitiva -

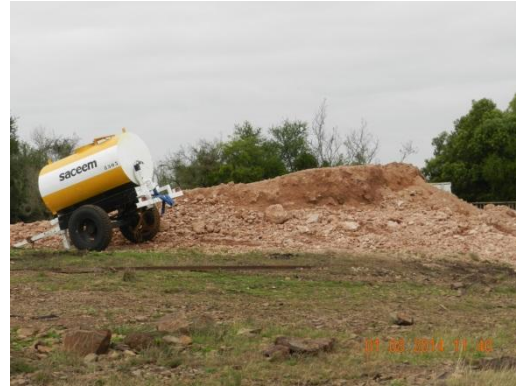
ID:01	Coordenadas UTM (X – Y)		Progresiva: 402K609 a (-)	Tipo de NC: N° 2
	477303	6438980	Código del hallazgo: PF- 9	
<b>Descripción:</b> No se presentó evidencia de la autorización por escrito del DDO por la ubicación del obrador y los depósitos que se encuentra a menos de 500 m y en una posición a favor de la pendiente del río Queguay Grande, con posibilidades reales de inundación al menos en la zona de acopios de material granular, contraviniendo los puntos 9.8, 10.1 y 10.2 del Manual Ambiental de la DNV, y el punto VI del PGRA de la empresa.				
<b>Evidencia (Foto, documento, comunicación personal):</b> Comunicación personal

Ilustración 6: Acopios de tosca

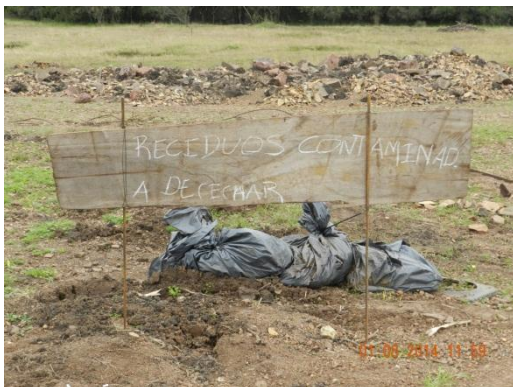
Ilustración 7: Bolsas con residuos contaminados

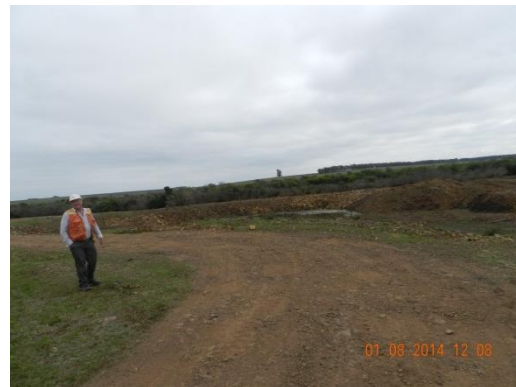
Ilustración 8: Cantera de tosca

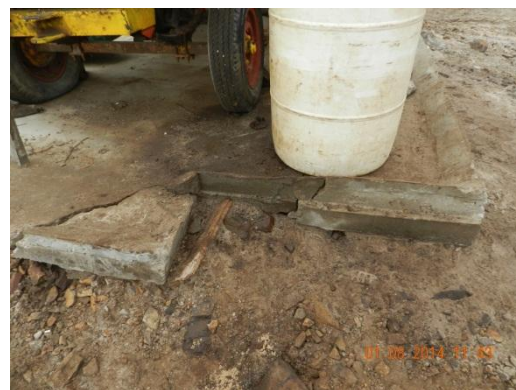
Ilustración 10: Piso de cemento fracturado en zona de residuos peligrosos
