INFORME DE AUDITORÍA AMBIENTAL

RE-GA-802-AB07-
20140912

AB/07: “Ruta 24 Tramos entre Ruta 2 y Ruta 20”

Auditoría de Cierre

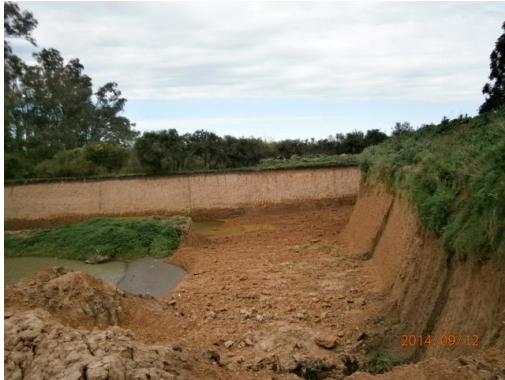
Ilustración 5: Cantera de tosca

Por otro lado, en la visita a la cantera, se detectó que la misma está en operación. Sin embargo la empresa Grinor declara haber dejado de realizar tareas en la misma, y que la extracción actual corresponde a otra empresa y presenta material fotográfico, quedando pendiente el cierre de la cantera frente a DINAMA.

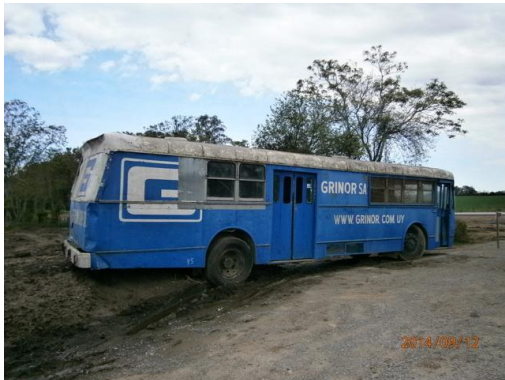
Ilustración 7: Obrador

ID:01	Coordenadas UTM (X – Y)		Progresiva:
	408240	6356285	Código del hallazgo: PF-03
Descripción: Se detecta un ómnibus (sin motor) en el predio del obrador y no hay evidencias del consentimiento del dueño para que permanezca en el sitio, según cap. 8.2 Manual DNV			
Evidencia (Foto, documento, comunicación personal): <i>Ilustración 7</i>

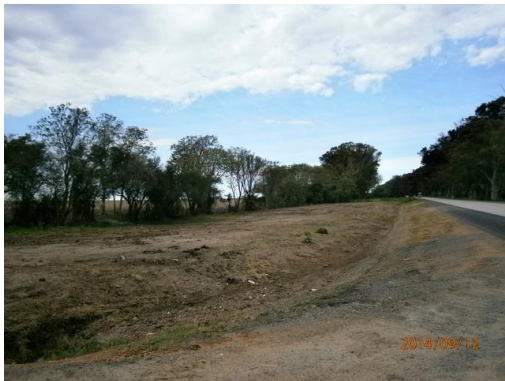
Ilustración 9-Ingreso al obrador

El frente de obra se encontraba libre y limpio de acopios, sin embargo, en el ingreso al obrador falta nivelar el terreno y favorecer el escurrimiento de agua hacia las alcantarillas. En algunos puntos del frente de obra se evidencia que aún no ha crecido el pasto.

- Documentar los acontecimientos ambientales en los ITGA.
- Fotografiar los terrenos afectados antes de comenzar tareas, durante y al finalizar.
- Asegurar disposición final de residuos según normativa vigente, ej. aceite usado, y mantener evidencia.
- Mantener la documentación actualizada cuando se generen cambios, ya sea el en PRA, PGA y/o ITGA.
- Perfilar el terreno de forma de hacerlo armónico con el resto del paisaje, estable y facilitar el drenaje en el caso de la entrada al obrador.
