<p>CORPORACION VIAL DEL URUGUAY S.A.</p>	<p><b>INFORME DE AUDITORÍA AMBIENTAL</b></p>	<p><b>RE-GA-802-P31-20141007</b></p> <p>Página 1 de 15</p> <p>Versión 05</p>
---	--	--

## Informe de Auditoría Ambiental

### P/31: Proyecto y Construcción de 5 Pasajes Peatonales en Ruta Interbalnearia

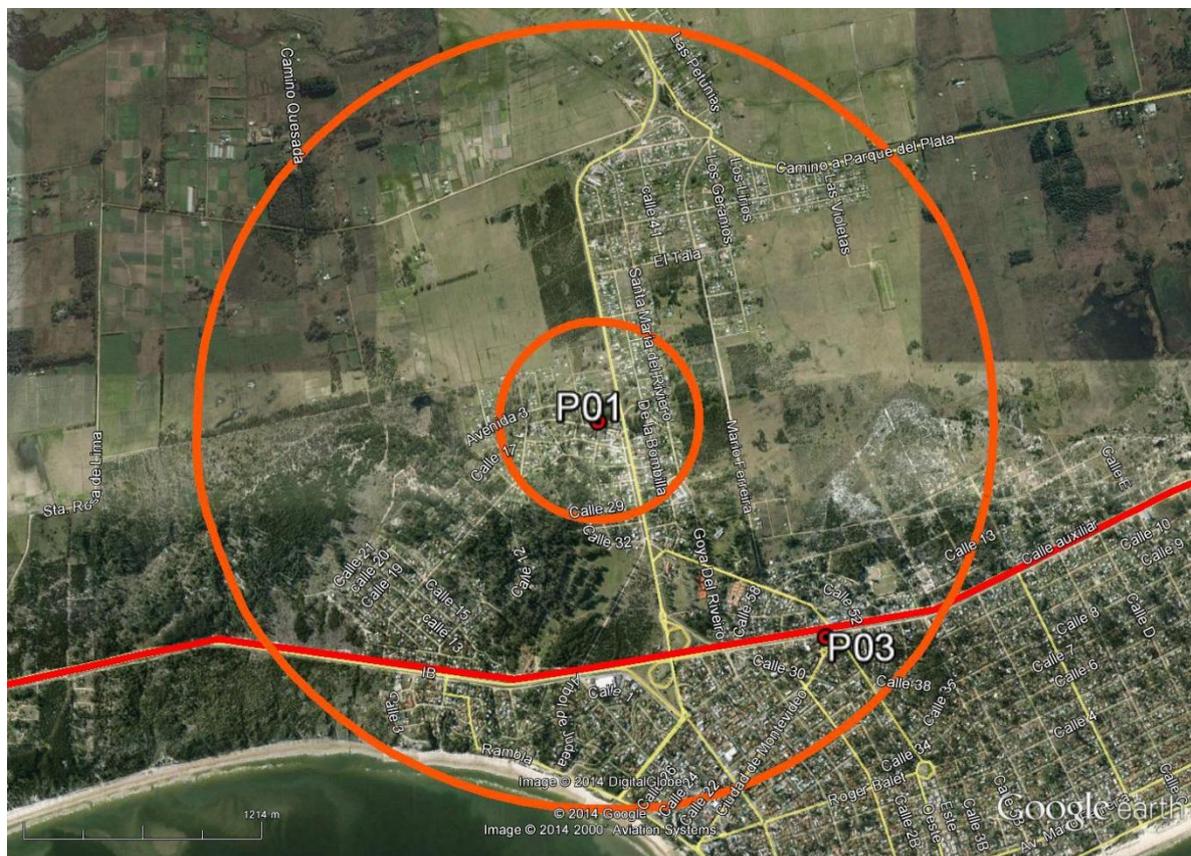
Ilustración 4: Círculos con radios de 500 m y 2000 m con centro en ubicación del obrador, planta urbana de Atlántida, tramo de ruta IB y puntos destacados, donde se observa la proximidad con casas y con un centro poblado

ID:02	Coordenadas UTM (X – Y)		Progresiva: NA
	612747	6153295	Código del hallazgo: R- 8
<b>Descripción:</b> No se presentó evidencia del monitoreo de ruidos recomendado en las 2 auditorías previas dada la extrema cercanía del obrador a las casas circundantes, y a su vez necesario para determinar el ajuste a la normativa departamental u ordenanza de ruidos molestos, contraviniendo especialmente los artículos 8 y 7 que refieren a la medición de los niveles de ruido mediante instrumentos técnicamente apropiados.			
<b>Evidencia (Foto, documento, comunicación personal):</b> Comunicación personal e <i>Ilustración 4</i>

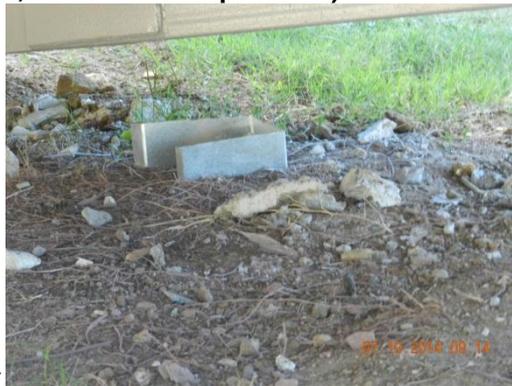
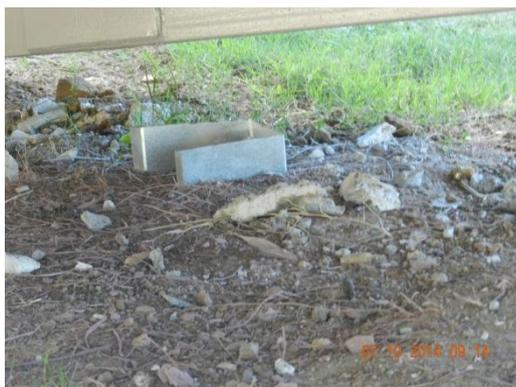
Desechos provenientes de las obras (escombros, hierros, y suelos con derrames de hormigón) en faja de dominio público, en todas las ubicaciones que contaron con obras, concretamente donde se construyeron los pilares y debajo de las rampas, salvo en el pasaje próximo a la avenida Giannattasio donde sólo se observa en la zona del pilar intermedio. Los escombros o derrames de hormigón se presentan en grado variable pero tan generalizado que es consistente con una NC por contravención a los puntos 5.1, 12.1, 12.4 y 14.1 del Manual Ambiental de la DNV, el punto 2 del PGA y el punto denominado “Medidas de restauración y abandono” del PARA.

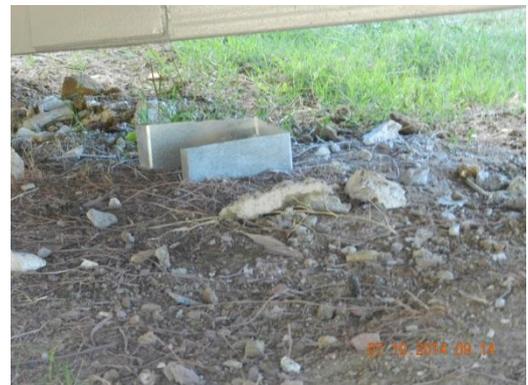
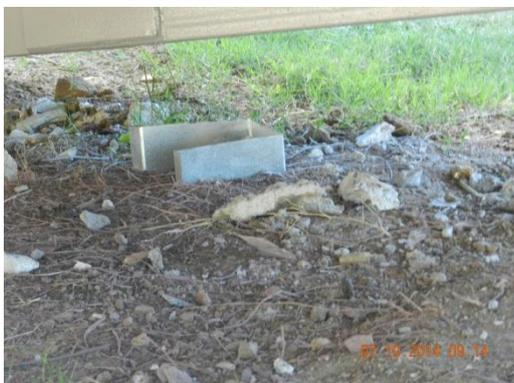
Falta de aplicación de medidas de restauración como la cobertura de tierra fértil, la siembra de especies herbáceas de rápido crecimiento y el perfilaje de los taludes contra las cunetas longitudinales (cuando corresponda) en idénticas ubicaciones que la NC ID: 01, contraviniendo los puntos 5.2, 8.2, 9.4 y 12.1 del Manual Ambiental de la DNV, y el punto denominado “Medidas de restauración y abandono” del PRA.

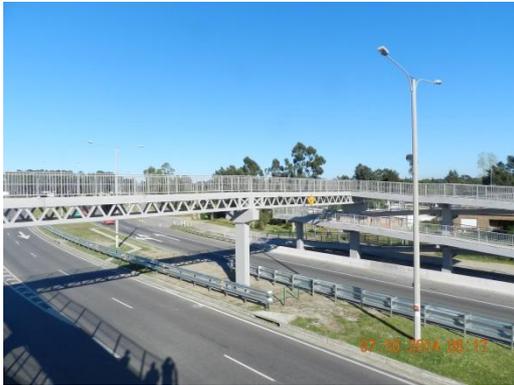
Ilustración 6: Pasaje peatonal próximo a Jaureguiberry sin restaurar el cantero central

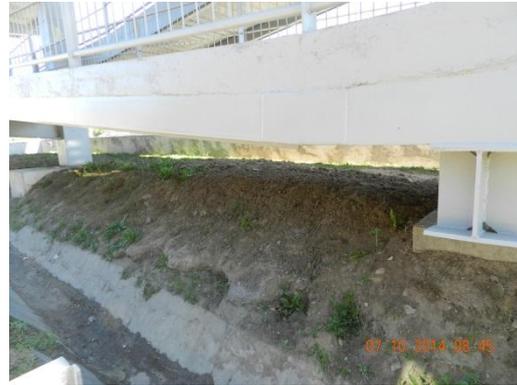
Ilustración 7: Talud sin restaurar ni perfilar

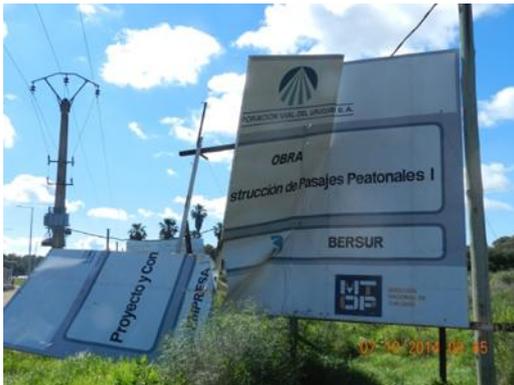
ID:01	Coordenadas UTM (X – Y)		Progresiva: 109K700 a (++)
	670157	6140321	Código del hallazgo: PF- 3
<b>Descripción:</b> Mal estado del cartel de obra por segunda auditoría consecutiva sumado a un escaso número de carteles a lo largo de la ruta en las proximidades de los pasajes peatonales (2 en total) y sin presentar evidencia de la autorización por escrito del DDO basado en lo comentado durante la auditoría, que refiere a problemas con los vecinos por la cartelería contraviniendo el punto 59.1 de la “Condiciones Generales del Contrato” del Pliego aplicable para la obra.			
<b>Evidencia (Foto, documento, comunicación personal):</b> Comunicación personal <i>Ilustración 8</i>

Ilustración 8: Cartel de obra roto y caído

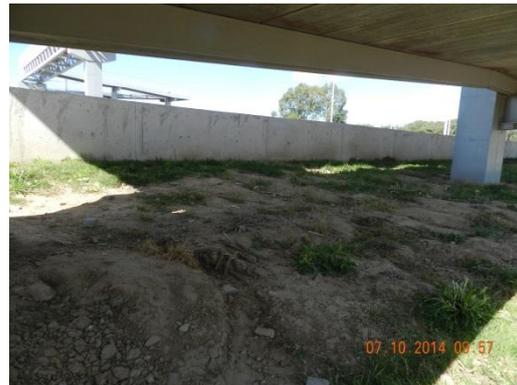
Ilustración 9: Suelo con escombros, sin restaurar y talud sin perfilar)

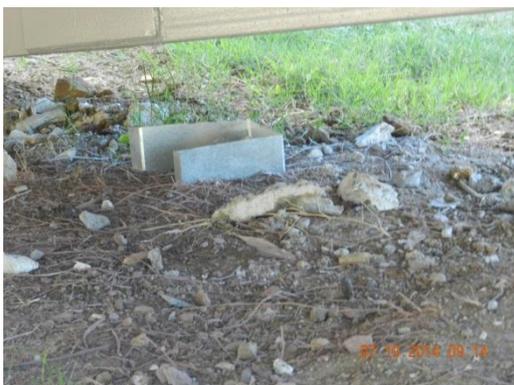
Ilustración 10: Residuos y escombros debajo del pasaje peatonal, en zona con suelo sin restaurar

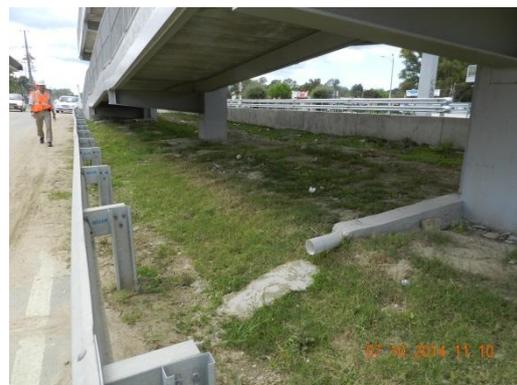
Ilustración 11: Tubo de descarga de pluviales protegido contra vandalismo y contra la erosión al descargar en el terreno

- Es conveniente que tanto el PGA como el PRA sean más explícitos y no se limiten a decir lo que se debe hacer sino que incluya como se debe conseguir cada objetivo, de acuerdo con su propia naturaleza de “planes”.
- Diseñar y/o construir todos los desagües de los pasajes peatonales con los tubos de PVC protegidos contra el vandalismo, ya que se observan ambas situaciones (tubería sin ninguna protección y tubería protegida con hormigón) y con medidas para evitar la erosión del lugar de descarga - Ilustración 11, Ilustración 12 e Ilustración 17.

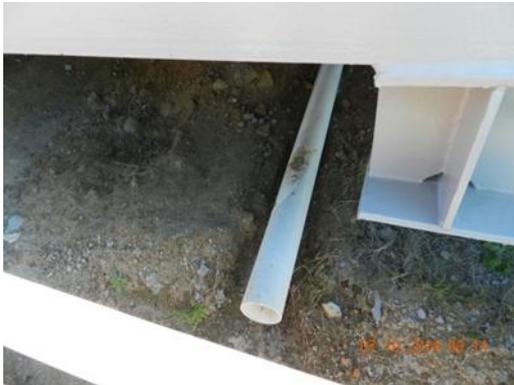
*Ilustración 12: Tubo de descarga de pluviales sin protección y suelo con escombros y sin restaurar*

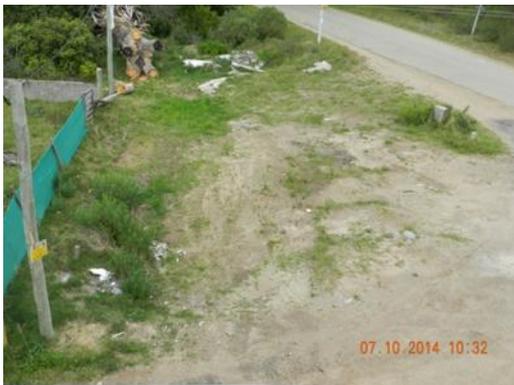
ID: 01	Coordenadas UTM (X – Y): 646158 - 6150053	Progresiva: 80K000 a (+)	Tipo de NC: N° 2
<b>Descripción:</b> Residuos (losetas de hormigón rotas) en faja de dominio público, contraviniendo los puntos 12.1 y 14.1 del Manual Ambiental de la DNV.			
<b>Situación actual:</b> Cumplido			
<b>Evidencia:</b> <i>Ilustración 14</i>

*Ilustración 14: Lugar donde se retiraron los escombros de la faja que significó una NC en la anterior auditoría*

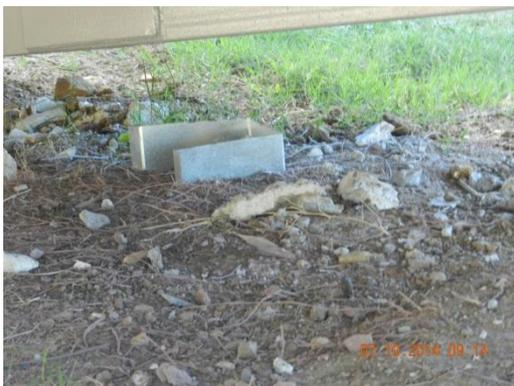
*Ilustración 16: Residuos y escombros debajo del pasaje peatonal, en zona con suelo sin restaurar*

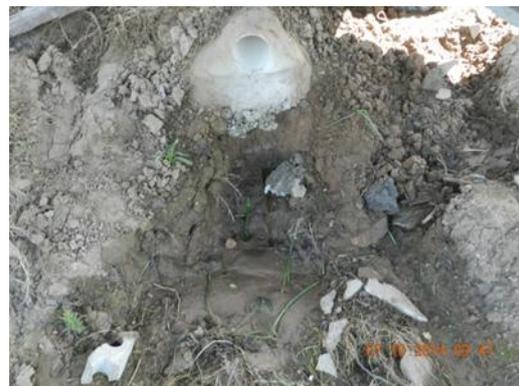
*Ilustración 17: Desagüe en tierra no estabilizada y sin medidas contra la erosión*
