INFORME DE AUDITORÍA AMBIENTAL

RE-GA-802-AC09-
20141024

AC/09: “Rehabilitación Ruta N°7 Tramo: Ruta N°75-Ruta N°11”

Auditoría de Seguimiento

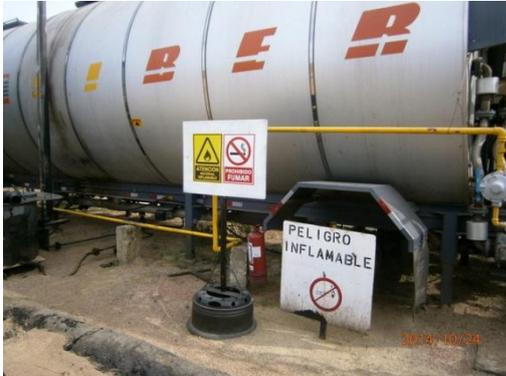
Ilustración 6 - Planta asfáltica

- Asegurar que los diques de contención sean efectivos a la hora de contener un derrame de combustible en la Planta Asfáltica.
- Disponer barreras de contención para el Percloro Etileno y zona techadas.
- Utilización del Percloro Etileno en lugar ventilado.
- Comenzar a tomar medidas de restauración en las zonas de la cantera de tosca que no vayan a ser usadas.
- Verificar los impactos al usar combustibles alternativos en la planta asfáltica, como ser mezcla con aceites usados.
- Extender la solicitud de autorización escrita y justificación de uso al DDO a todas las instalaciones.

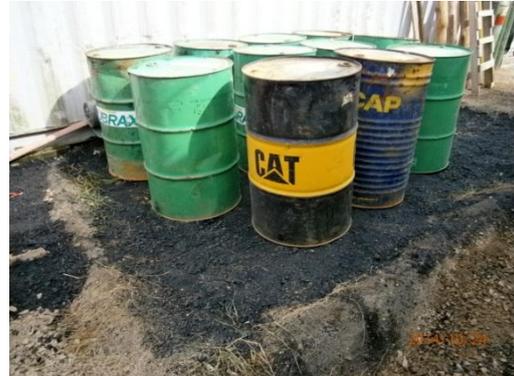
ID:01	Coordenadas UTM (X – Y)		Progresiva: Camino Suarez, 28K200 R8
	591639	6157293	Código del hallazgo: PEL-06
Descripción: No se evidencian barreras de contención en zona de almacenamiento del Percloro Etileno y de envases usados (en caso que contengan restos de sustancias contaminantes) contraviniendo lo establecido el punto 9.3 del MAV			
Evidencia (Foto, documento, comunicación personal): Ilustración 7 Ilustración 8

Ilustración 7 - Depósito de envases vacíos en obrador

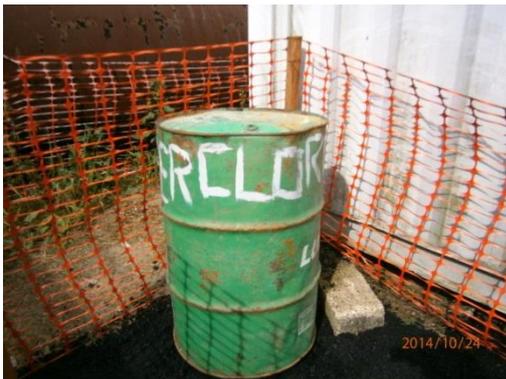
Ilustración 8 - Depósito previsto para percloro etileno

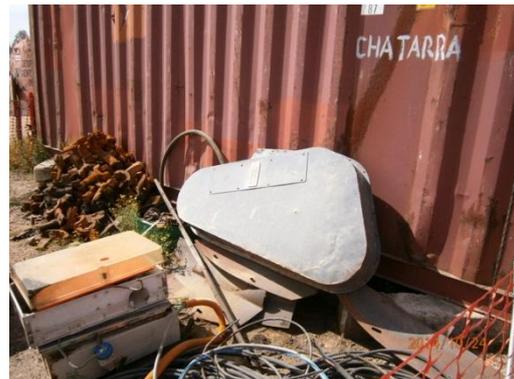
Ilustración 9 - Depósito para chatarra en obrador

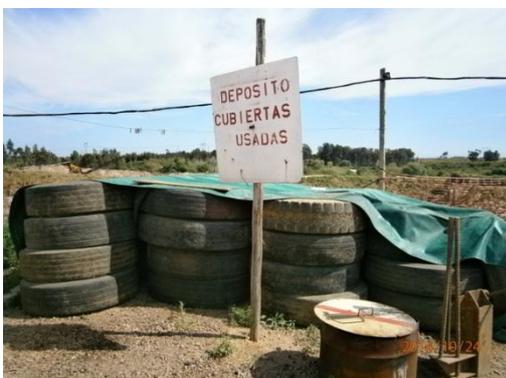
Ilustración 10 - Depósito para cubiertas usadas en obrador

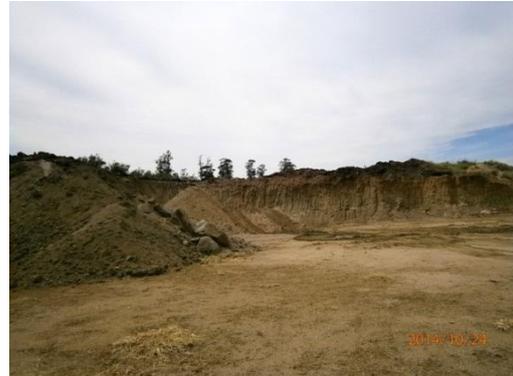
Por otro lado, en la visita a la cantera, si bien la empresa declara que en este momento no se estaba usando, podría haber necesidad de extracción y aún no se ha realizado el cierre ni acondicionamiento de la misma.

Ilustración 13 - Cantera de tosca
