CORPORACION VIAL DEL URUGUAY S.A.

## INFORME DE AUDITORÍA AMBIENTAL

# Informe de Auditoría Ambiental

## Recapado Ruta N°22 tramo: Ruta N°1 - Tarariras

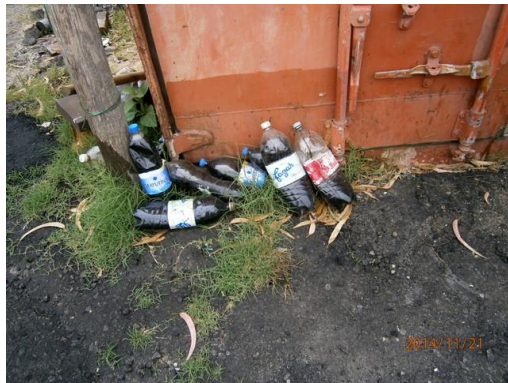
Ilustración 4-Envases con percloroetileno usado

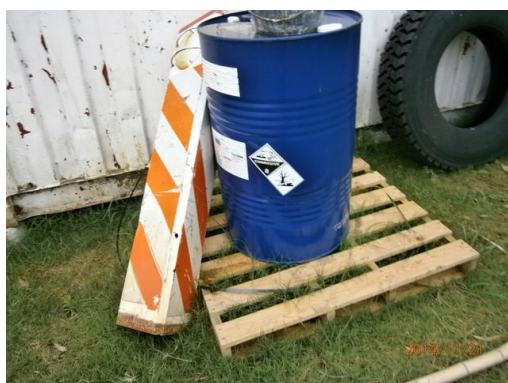
Ilustración 8-Producto corrosivo y tóxico para el medio ambiente

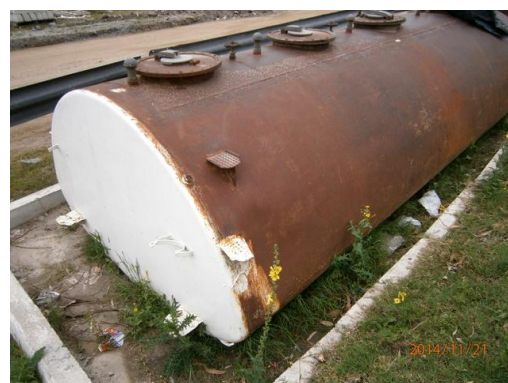
ID: 4	Coordenadas UTM (X – Y)		Progresiva: 141K100 a (+) R1	Tipo de NC: 2
	456512	6197104	Código del hallazgo: PEL06	
<b>Descripción:</b> Se reitera la existencia (no conformidad anterior) de tanques de combustible utilizados para el abastecimiento de la maquinaria y equipos y tanques de gasoil utilizados para el grupo generador sin diques de contención de derrames, en contra de lo establecido en los puntos 9.3, 10.2 y 11.2 del Manual Ambiental de la DNV.				
<b>Situación actual:</b> Cumplido				
<b>Evidencia(Foto, documento, comunicación personal):</b> Ilustración 9 Ilustración 14 Ilustración 15

Ilustración 9-Tanque de combustible

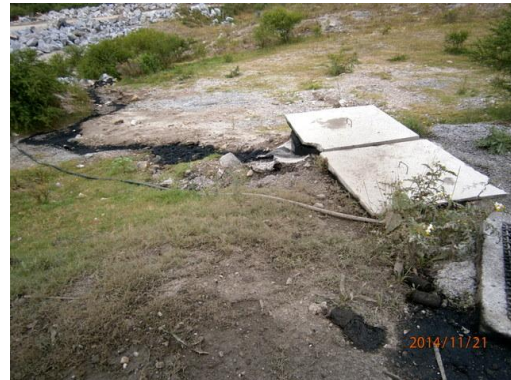
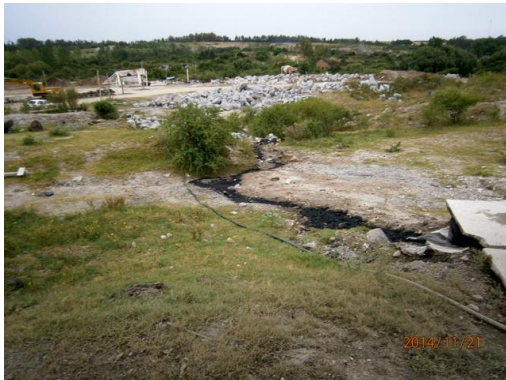
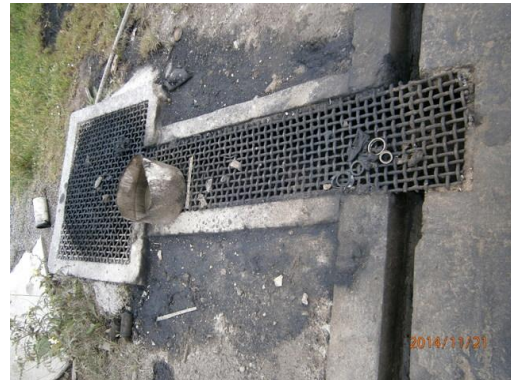
ID: 3	Coordenadas UTM (X – Y)		Progresiva: 141K100 a (+) R1	Tipo de NC: 2 y 3
	456565	6197024	Código del hallazgo: EL-06	
<b>Descripción:</b> Derrame continuado de hidrocarburos al suelo (se reitera observación anterior) en zona próxima a las instalaciones para cambios de lubricantes y lavado de maquinaria, y debajo de un depósito de aceite usado, con contaminación del suelo, de las aguas superficiales y con riesgo de contaminación del agua subterránea contraviniendo los puntos 5.1, 9.2, 9.3 y 10.2 del Manual Ambiental de la DNV y el PGA				
<b>Evidencia(Foto, documento, comunicación personal):</b> Ilustración 11 Ilustración 12 Ilustración 13 Ilustración 14 Ilustración 15

Ilustración 11-Efluente de la pileta de lavado de máquinas

Ilustración 12-Efluente de la pileta de lavado de máquinas

Ilustración 13-Cámara de separación de lodos e hidrocarburos

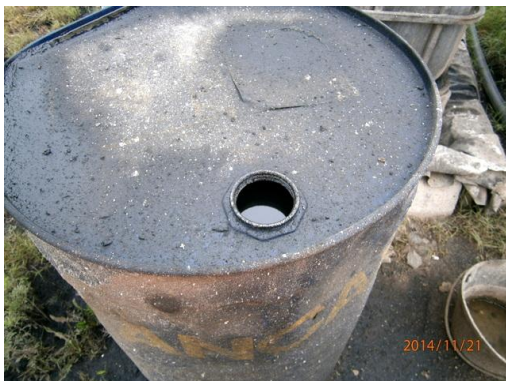
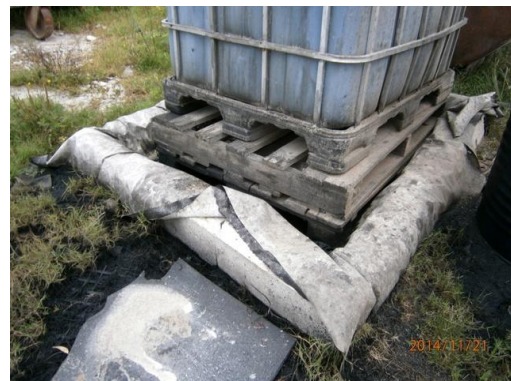
Ilustración 14-Almacenamiento de hidrocarburos de la cámara separadora

Ilustración 15-Almacenamiento de hidrocarburos de la cámara separadora

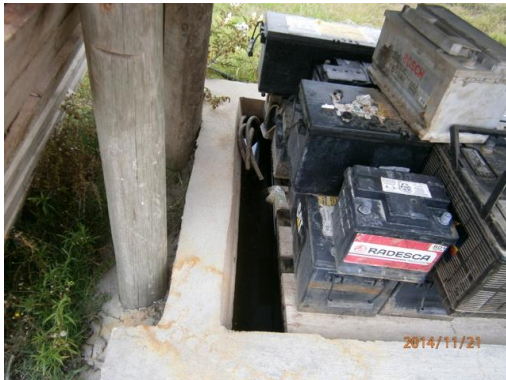
Ilustración 16-Almacenamiento de baterías usadas

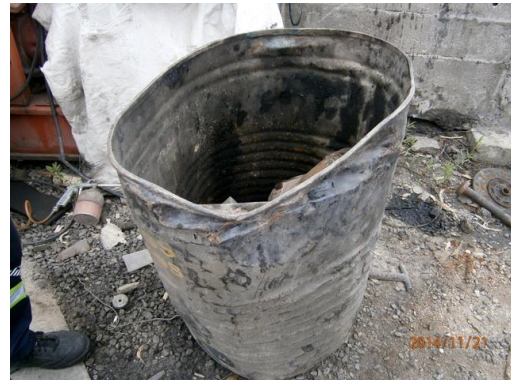
ID: 5	Coordenadas UTM (X – Y)		Progresiva: 141K100 a (+) R1	Tipo de NC: 2
	456512	6197104	Código del hallazgo:	
<b>Descripción:</b> Se constata la presencia de residuos especiales (filtros de aceite usados) directamente en el suelo y vestigios de haber prendido fuego a otros residuos especiales en ubicación próxima a la cantera, y también se observaron ese mismo tipo de residuos junto a la chatarra y en otras ubicaciones del obrador contraviniendo los puntos 5.1, 9.2, 9.3 y 10.2 del Manual Ambiental de la DNV, y el PGA (PR-10).				
<b>Situación actual:</b> Cumplido				
<b>Evidencia(Foto, documento, comunicación personal):</b> Ilustración 17

Ilustración 17-Almacenamiento de residuos

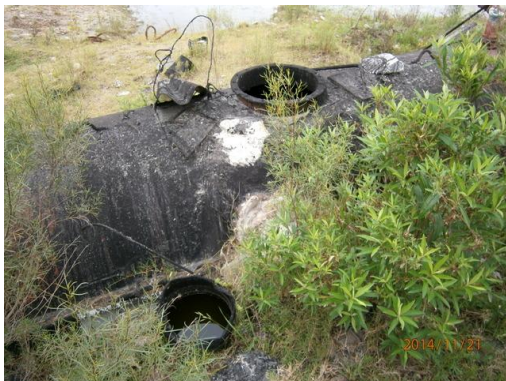
ID:01	Coordenadas UTM (X – Y)		Progresiva: 141K100
	456565	6197024	Código del hallazgo: PEL-06
<b>Descripción:</b> Almacenamiento de baterías usadas bajo agua y falta de evidencia de la disposición final. Lo que agrava la situación es el agua contaminada con restos de sustancias peligrosas provenientes de las baterías.			
<b>Evidencia (Foto, documento, comunicación personal):</b> Ilustración 16			
ID:02	Coordenadas UTM (X – Y)		Progresiva: 141K100
	456565	6197024	Código del hallazgo: RS-04
<b>Descripción:</b> Almacenamiento de cubiertas en uso y usadas a la intemperie así como varios recipientes con acumulación de agua en su interior			
<b>Evidencia (Foto, documento, comunicación personal):</b> Ilustración 7 Ilustración 18			
ID:03	Coordenadas UTM (X – Y)		Progresiva: 141K100
	456565	6197024	Código del hallazgo: PEL-06
<b>Descripción:</b> Se detectan envases de percloroetileno usado y algún producto corrosivo y toxico para el medio ambiente, y otros tambores y contenedores con medidas de contención precarias o sistemas que no cumplen con la contención, sobre corteza vegetal sin medidas estancas y de contención.

Ilustración 18-Tanque de asfalto abandonado y recipientes con agua

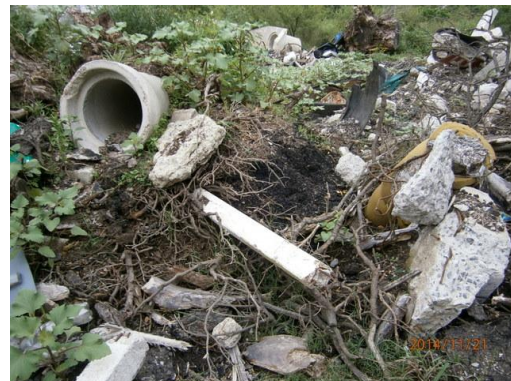
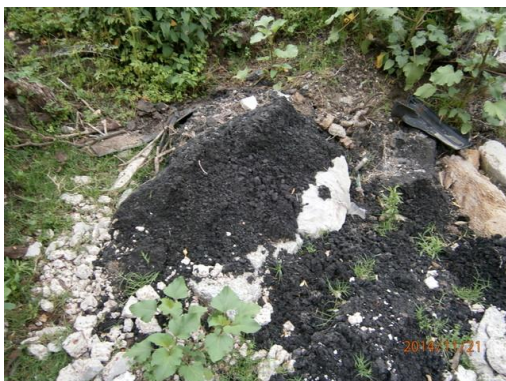
Ilustración 19-Escobros y residuos varios en obrador

Ilustración 20-Escobros y residuos varios en obrador

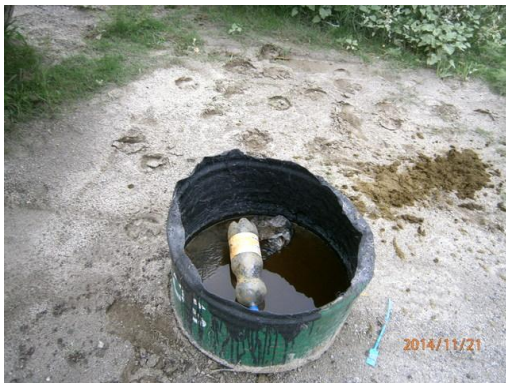
*Ilustración 24-Recipientes varios con agua estancada*
