## INFORME DE AUDITORÍA AMBIENTAL

RE-GA-802-AB17-  
20141218

# Proyecto y construcción de un nuevo puente sumergible y adecuación de accesos en Ruta N°4 (Paso Andrés Pérez en el departamento de Paysandú) sobre el río Queguay Grande

#### Auditoría de Cierre

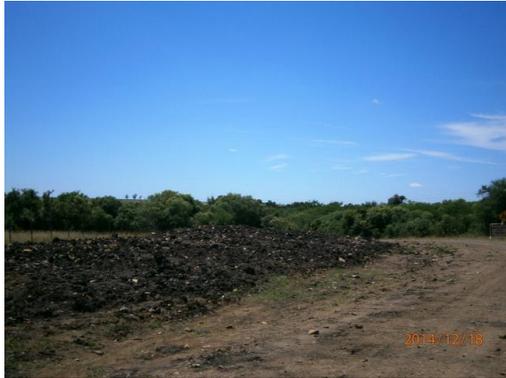
*Ilustración 4- Acceso norte al nuevo puente*

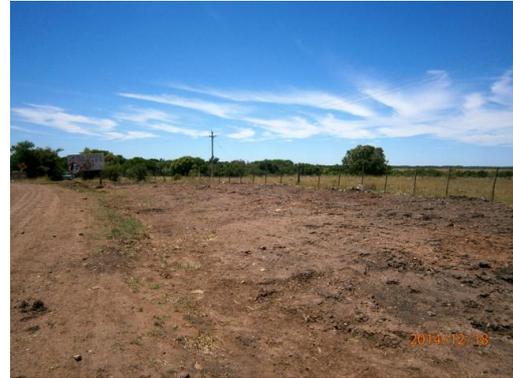
*Ilustración 5- Acceso norte al nuevo puente*

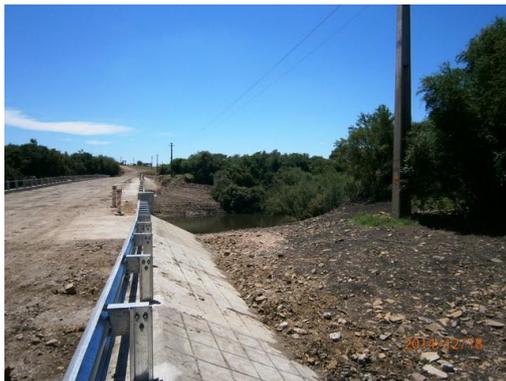
*Ilustración 6- Acceso norte al nuevo puente*

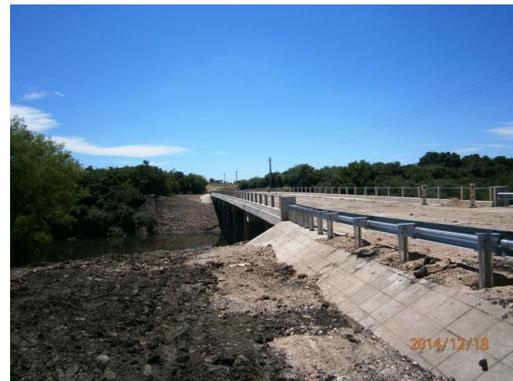
*Ilustración 7- Acceso norte al nuevo puente*

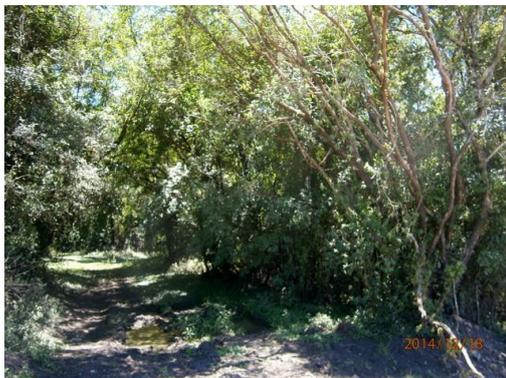
*Ilustración 8- Bosque ribereño en el entorno del frente de obra*

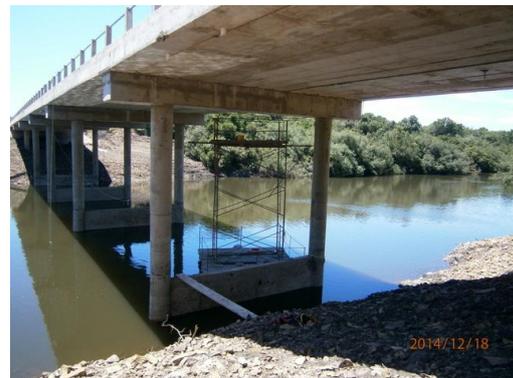
*Ilustración 9- Vista desde el norte del nuevo puente*

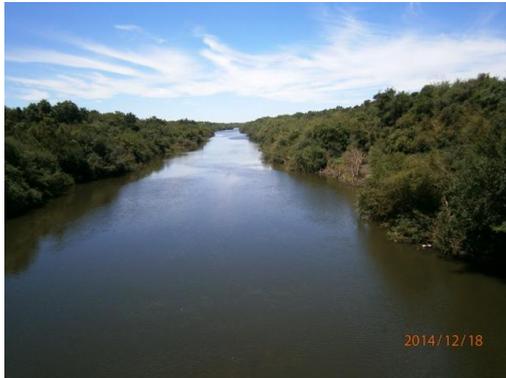
*Ilustración 10-Vista sobre el nuevo puente  
hacia el oeste del río Queguay Grande*

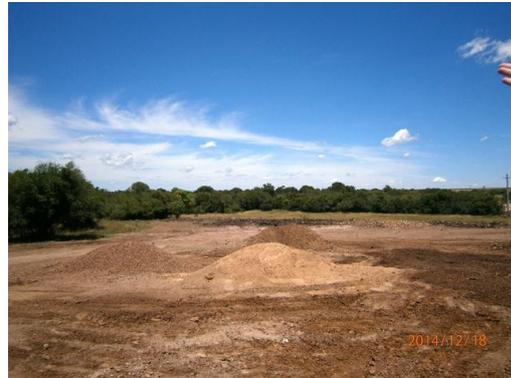
No se evidencia acopio de cobertura vegetal para la restauración del predio contraviniendo lo establecido en los puntos 8.2, 10.4 y 14.4 del Manual Ambiental de la DNV.

*Ilustración 11-Obrador y acopios*

- Llevar registros fotográficos antes de comenzar las obras.
- Contar con una autorización escrita del propietario del predio con el consentimiento del estado del mismo.
- Distribuir y nivelar la corteza vegetal en el obrador y accesos al puente norte.
- Asegurarse de retirar todo tipo de residuos en obrador y frente de obra al retirarse de las instalaciones.
- Distribuir suelo fértil de manera de fomentar el establecimiento de la vegetación y proteger de la erosión.
- Nivelar a la altura del terreno natural la zona en la que se enterraron los escombros inertes que generó la retirada del antiguo puente.
