CORPORACION VIAL DEL URUGUAY S.A.

INFORME DE AUDITORÍA AMBIENTAL

RE-GA-802-AC08-
20150130

AC/08: Ruta 15, tramo: Ruta 19 - Cebollatí Recargo de Base y Tratamiento Bituminoso Doble

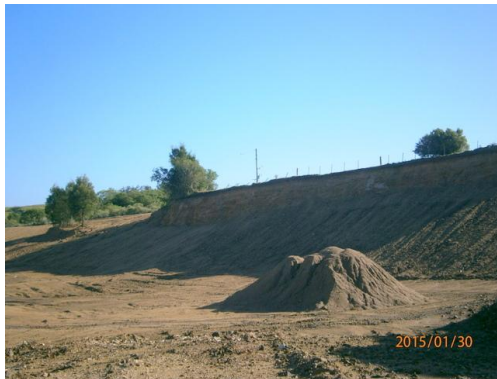
Se constató acondicionamiento de cantera de tosca y se declaró por parte de la empresa haber presentado los documentos para el cierre de la cantera.

Ilustración 5-Cantera de tosca restaurada

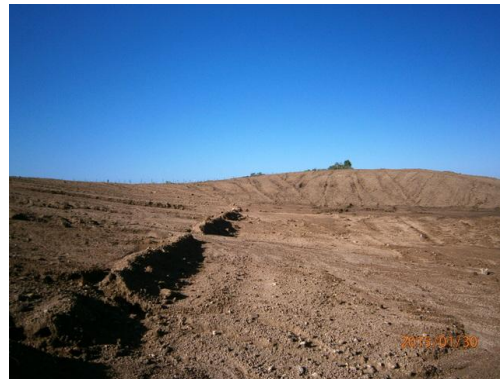
Ilustración 6-Cantera de tosca restaurada

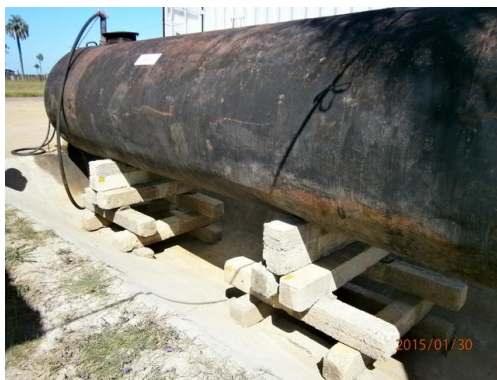
ID:01	Coordenadas UTM (X – Y)		Progresiva: 168K510 a (+) de la ruta 15
	234267	6290507	Código del hallazgo: PF-10
Descripción: No es posible verificar la implementación del Plan de Restauración (según se indica en el capítulo 8.2 del Manual de DNV) debido a que las instalaciones permanecen en el predio			
Evidencia (Foto, documento, comunicación personal): Ilustración 7, Ilustración 8, Ilustración 9, Ilustración 10, Ilustración 11, Ilustración 12

Ilustración 7-Tanque de gasoil en obrador

- Contemplar todos los aspectos formales del Manual Ambiental de DNV antes de finalizar las actividades de Restauración?
- Realizar nuevamente el análisis de efluentes e incluir metales pesados e hidrocarburos previo al desmantelamiento del campamento.
- Solicitar conformidad por escrito al dueño de la cantera y obrador.

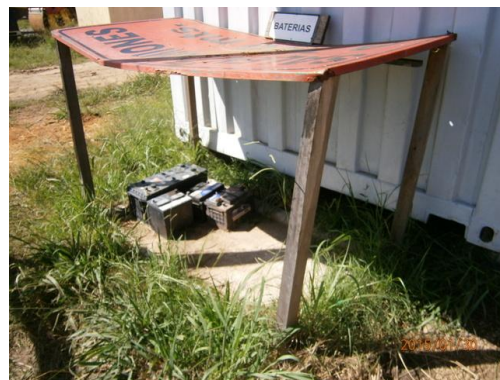
Ilustración 8-Almacenamiento de baterías

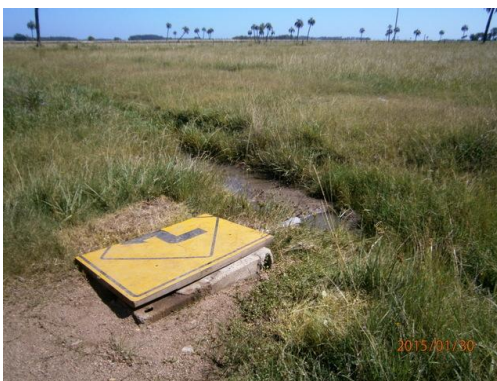
Ilustración 9-Cámara separadora de hidrocarburos

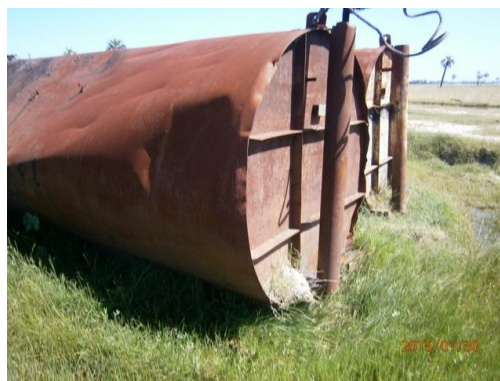
Ilustración 10-Tanques de emulsión

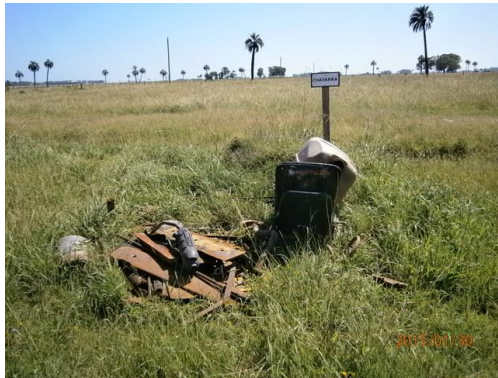
Ilustración 11-Zona de almacenamiento de chatarra

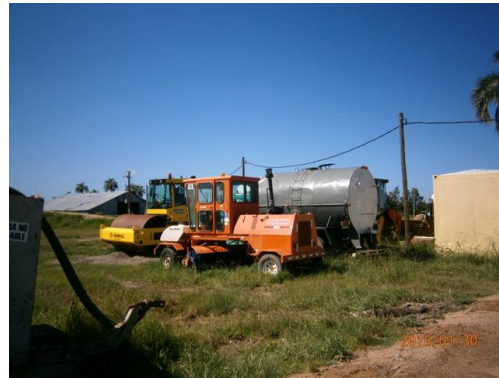
Ilustración 12-Maquinaria del contrato
