## INFORME DE AUDITORÍA AMBIENTAL

RE-GA-802-P32-  
20150226

#### P/32 - "Ruta 5 –Nuevo Puente sobre el arroyo Tranqueras" Departamento de Tacuarembó

#### Auditoría de Seguimiento

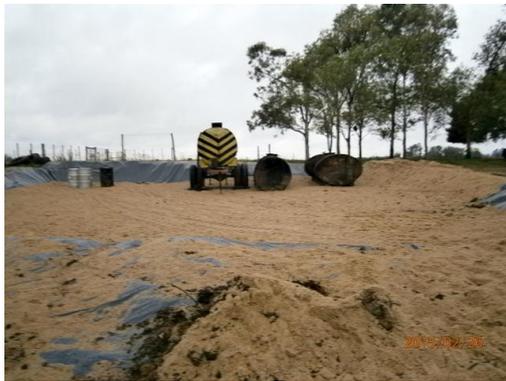
ID: 3	Coordenadas UTM (X – Y)		Progresiva: 379K000a (+)	Tipo de NC: 2
	596766	6481506	Código del hallazgo: PEL 06	
<b>Descripción:</b> Existencia de tanques con asfalto en desuso en predio de la empresa que no cumple condiciones de almacenamiento según el punto 9.3, 10.2 y 11.2 del Manual Ambiental de DNV				
<b>Situación actual:</b> Solucionado				
<b>Evidencia(Foto, documento, comunicación personal):</b> Se genera superficie estanca y con contención y desagote con cámaras de separación para la zona de almacenamiento de emulsiones, e hidrocarburos usados.  <i>Ilustración 5 - Ilustración 6</i>

*Ilustración 5-Zona de almacenamiento de emulsiones e hidrocarburos*

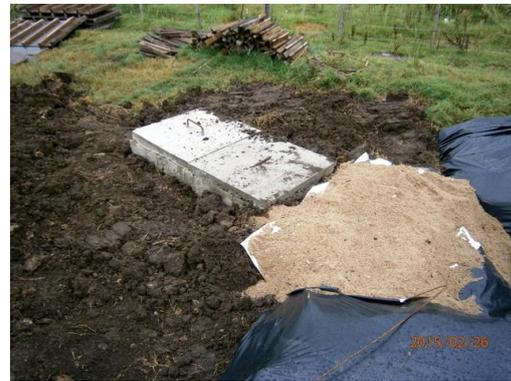
*Ilustración 6-Cámara separadora para el efluente generado en zona de almacenamiento de hidrocarburos*

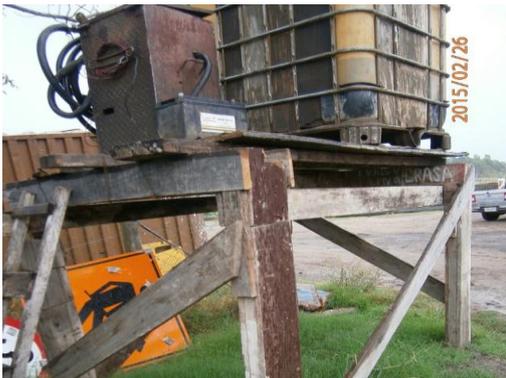
ID:01	Coordenadas UTM (X – Y)		Progresiva:
	596766	6481506	Código del hallazgo: PEL 09
<b>Descripción:</b> Se utiliza un tanque para la distribución de gasoil, y si bien el mismo se declara que se emplea como cisterna, el contenedor no presenta contención estanca ni barreras, contraviniendo lo establecido en el punto 10.2 del Manual de DNV.			
<b>Evidencia (Foto, documento, comunicación personal):</b> <i>Ilustración 7- Ilustración 8</i> <b>Error! No se encuentra el origen de la referencia.</b>

*Ilustración 7-Tanque de almacenamiento de gasoil*

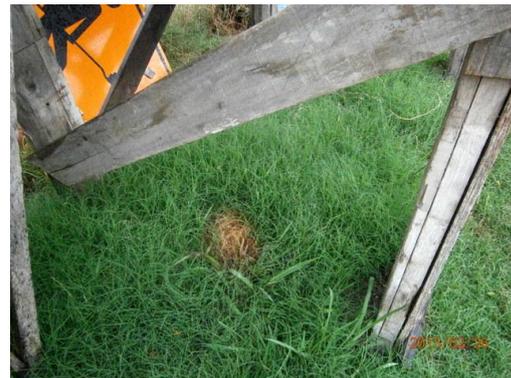
*Ilustración 8-Zona debajo del tanque de almacenamiento de gasoil con posible goteo*

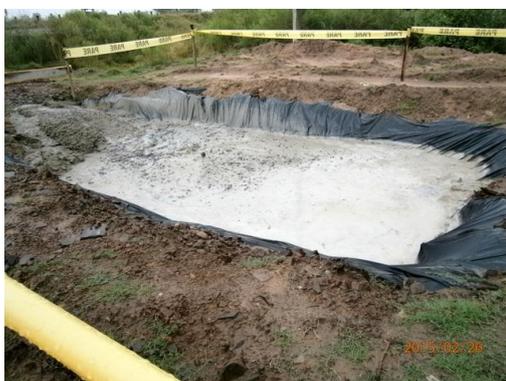
ID: 1	Coordenadas UTM (X – Y)		Progresiva: 379K700 a (-)	Tipo de NC: 2
	596548	6482150	Código del hallazgo: PEL - 09	
<b>Descripción:</b> Se evidencia una pileta para lavado de camiones de hormigón en faja pública y en zona que podría verse afectada por inundaciones importantes, y no se cuenta con autorización por escrito del DDO para su instalación, contraviniendo los puntos 9.2, 11.2, 14.1 y 15.7, del Manual de DNV.				
<b>Situación actual:</b> Solucionado				
<b>Evidencia(Foto, documento, comunicación personal):</b> Autorización firmada por DDO, reubicación de piletas y construcción de piletas en serie según establece el Manual de la DNV  <i>Ilustración 9 - Ilustración 10 - Ilustración 11- Ilustración 15</i>

*Ilustración 9-Primera pileta en serie para el lavado de mixers*

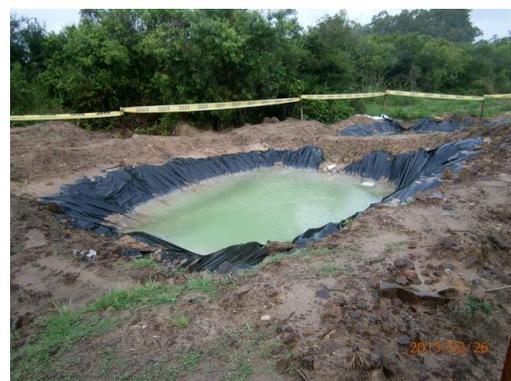
*Ilustración 10-Segunda pileta en serie para el lavado de mixers*

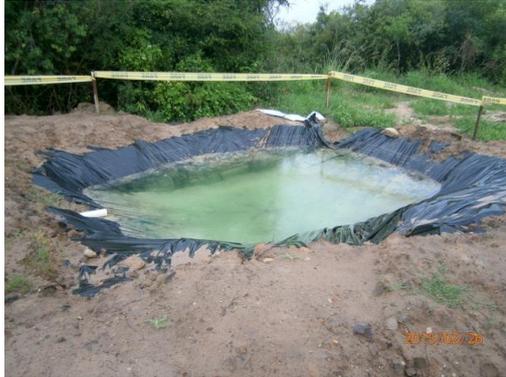
Ilustración 11-Tercera pileta en serie para el lavado del mixers

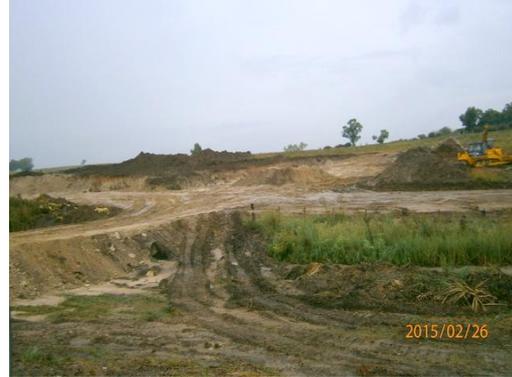
ID:02	Coordenadas UTM (X – Y)		Progresiva: 380K500 a (-)
	596258	6482742	Código del hallazgo: CMP-08
<b>Descripción:</b> Se está utilizando un préstamo de material no clasificado que no cuenta con AAP incumpliendo el punto 13.1 del manual de DNV y el Decreto 349/005. Se empleará para la extracción de unos 3000 metros cúbicos de material aproximadamente. Como fortaleza se da lo descrito a continuación. Se realizó un PGA y PRA, y un contrato con el dueño del predio que incluye las condiciones de extracción y de acondicionamiento final. En base a esta documentación, la zona fue autorizada por el DDO.			
<b>Evidencia (Foto, documento, comunicación personal):</b> Comunicación personal. <i>Ilustración 12- Ilustración 13- Ilustración 16</i>

Ilustración 12-Préstamo de material no clasificado

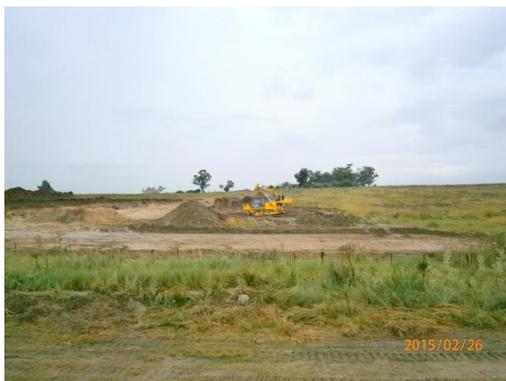
Ilustración 13- Préstamo de material no clasificado

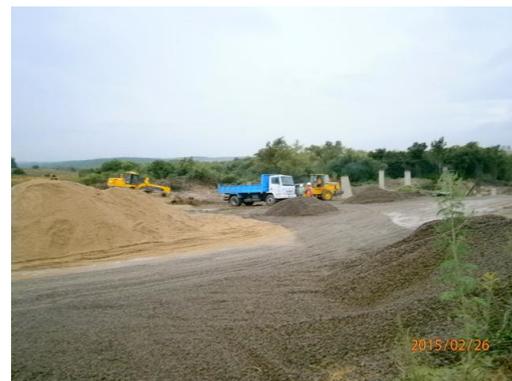
Ilustración 14-Frente de obra y acopios
