INFORME DE AUDITORÍA AMBIENTAL

RE-GA-802-P30
20150303

P/30: “Ruta 8, Ensanche, Refuerzo y Adecuación de Accesos del Puente sobre el Río Cebollatí”

Tipo de Auditoría: Cierre

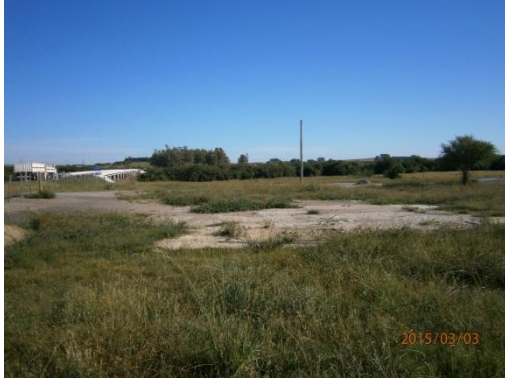
Al momento de la auditoría permanecía en la obra un baño químico que cuenta con servicio de barométrica y, además, a petición de Policía Caminera, se mantuvo el hormigón que servía de base para las instalaciones de oficinas, las piletas para probetas de hormigón, y otras plataformas de hormigón.

Ilustración 3- Superficie de hormigón de las antiguas oficinas

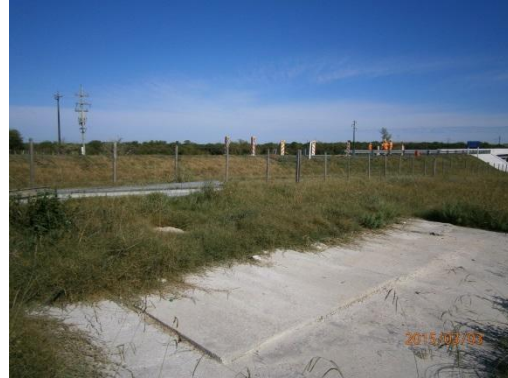
Ilustración 4 – Superficie de hormigón de las antiguas oficinas. Se ve el pozo a desagotar

- Desagotar el pozo que quedó de las antiguas instalaciones de obrador
- Verificar el alcance de la petición de Policía Caminera y presentar un consentimiento firmado que incluya registro fotográfico del estado del antiguo obrador
- Tomar en consideración los resultados del monitoreo final de aguas del que todavía no hay datos
- Realizar la limpieza final, retirando restos de botellas y señalización de obra

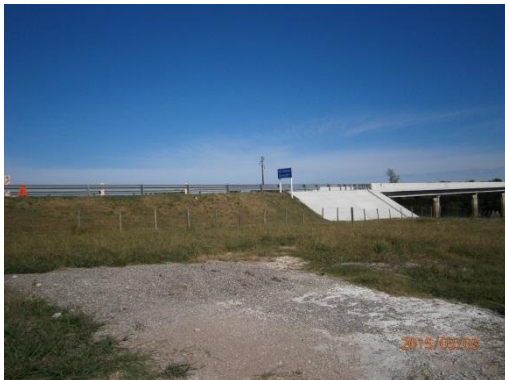
Ilustración 5-Otra superficie de hormigón presente en el predio. Verificar si está incluida en la petición de Policía Caminera

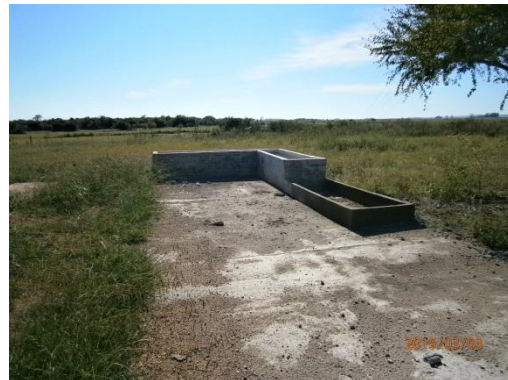
Ilustración 6-Pileta de lavado de camiones y mixer

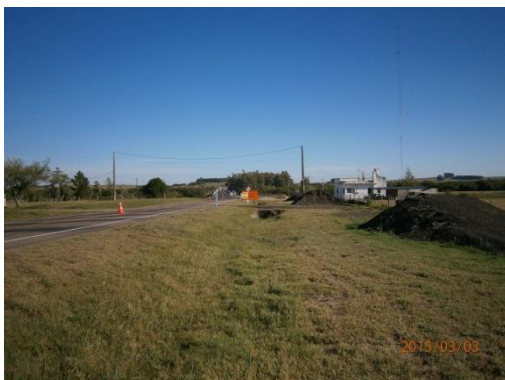
En la visita al obrador se pudo ver que se habían retirado las instalaciones construidas y que ya no se realiza acopio de materiales. En la zona aparece un acopio de áridos que pertenece a otro contrato de mantenimiento de la ruta.

Ilustración 7-Presencia de acopios que pertenecen a otro contrato de mantenimiento de la ruta

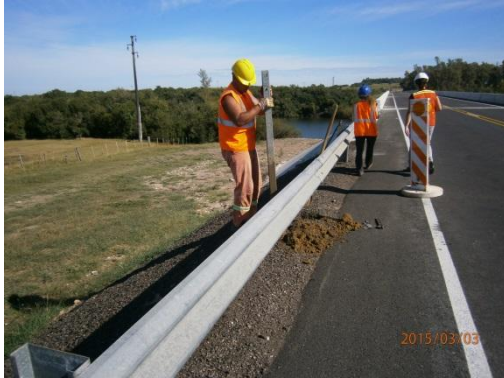
Ilustración 9-Frente de obra. Colocación de las nuevas barandas

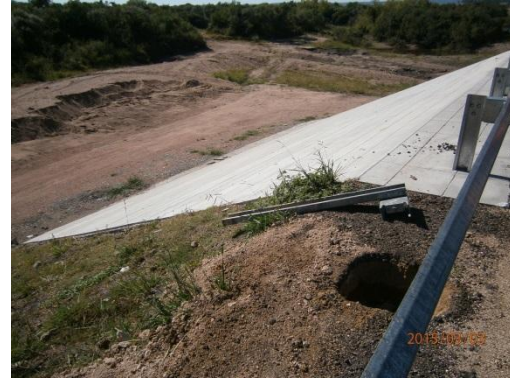
Ilustración 10-Para finalizar la obra, resta colocar algunas barandas
