INFORME DE AUDITORÍA AMBIENTAL

RE-GA-802-AC09-
20150417

AC/09: “Rehabilitación Ruta N°7 tramo: Ruta N°75-Ruta N°11”

Auditoría de Cierre

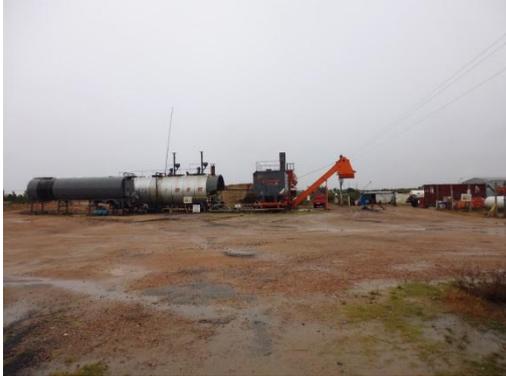
Ilustración 6 – Obrador.

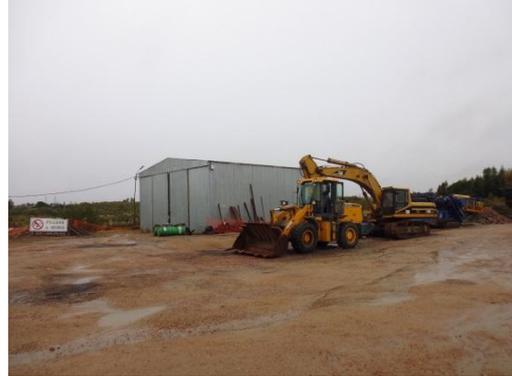
Ilustración 7 – Obrador.

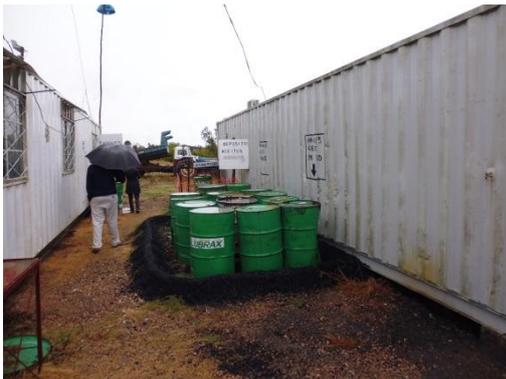
Se corrigieron las observaciones de la auditoría anterior colocando barreras de contención en la zona de almacenamiento de Percloro Etileno y dotando de agua al servicio higiénico del obrador.

Ilustración 8 - Tanques identificados y con contención.

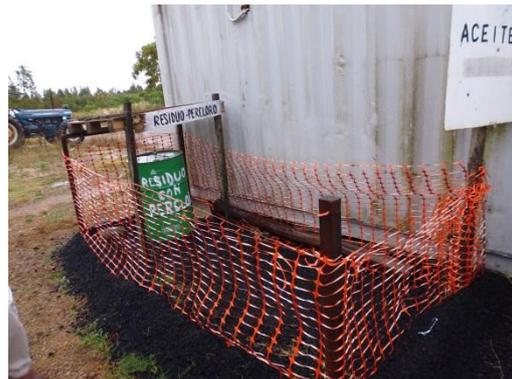
Ilustración 9 - Tanques identificados y con contención.

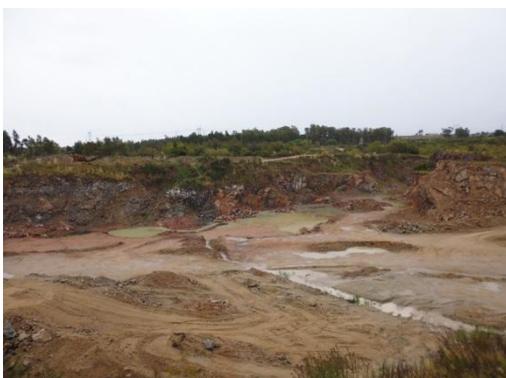
Ilustración 10 - Cantera de piedra.

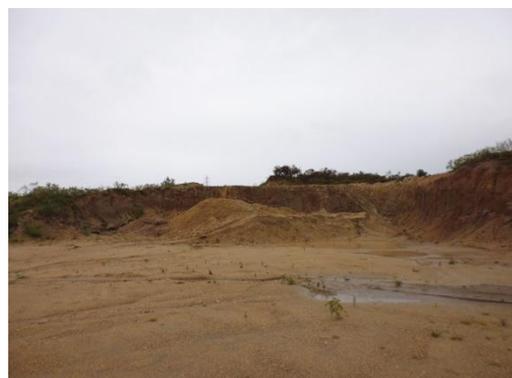
Ilustración 11 – Cantera de tosca.

- Comenzar a tomar medidas de restauración en las zonas de la cantera de tosca que no vayan a ser usadas

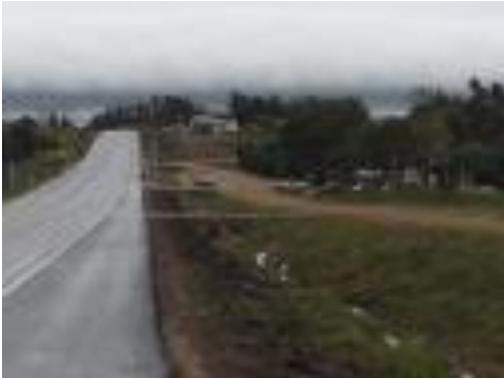
Ilustración 12 – Se mantuvieron las existentes entradas a casas.

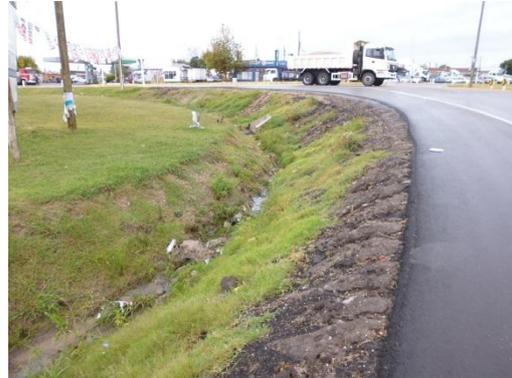
Ilustración 13 - Tramo del contrato. Carretera en uso.

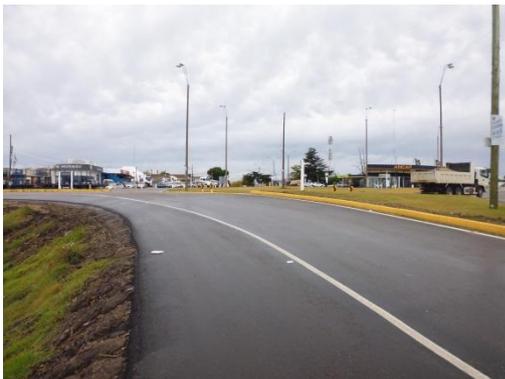
Ilustración 14 - Tramo del contrato. Carretera en uso.

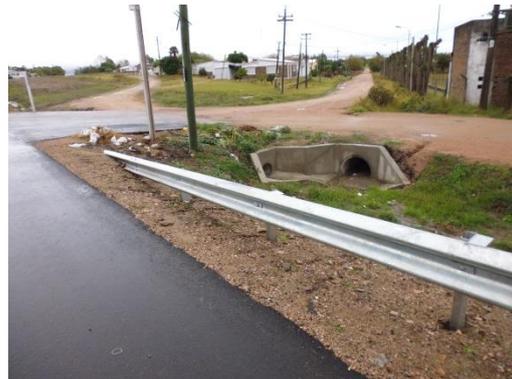
Ilustración 15 – Alcantarillas mejoradas.
