<p>CORPORACION VIAL DEL URUGUAY S.A.</p>	<p>INFORME DE AUDITORÍA AMBIENTAL</p>	<p>RE-GA-802-AB09-20150821</p> <p>Página 1 de 10</p> <p>Versión 05</p>
---	--	---

Informe de Auditoría Ambiental

AB/09 (Ampl.): Ruta 12 Tramo 44K750 – Ombúes de Lavalle

Fecha de visita: 21/08/2015

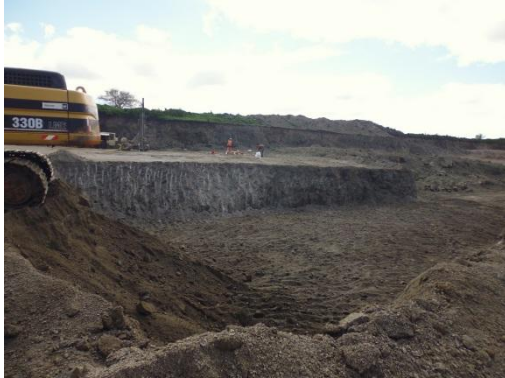
Ilustración 4 – Preparación de explosivos en la cantera de tosca granítica.

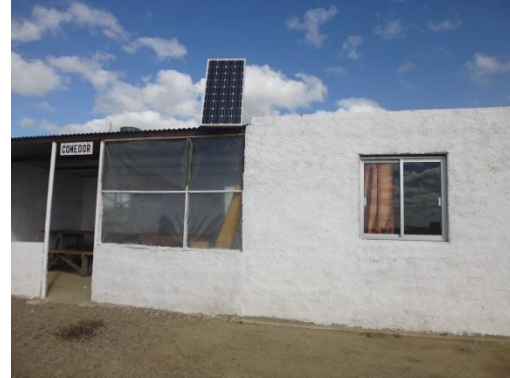
Ilustración 5 – Edificio de comedor en la zona de cantera.

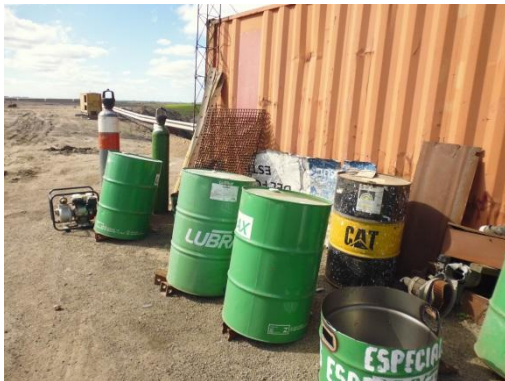
Ilustración 6 – Acopio de residuos especiales en la zona de cantera.

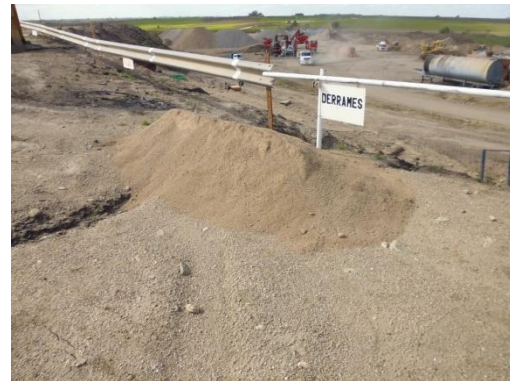
Ilustración 7 – Arena para derrames en la zona de cantera.

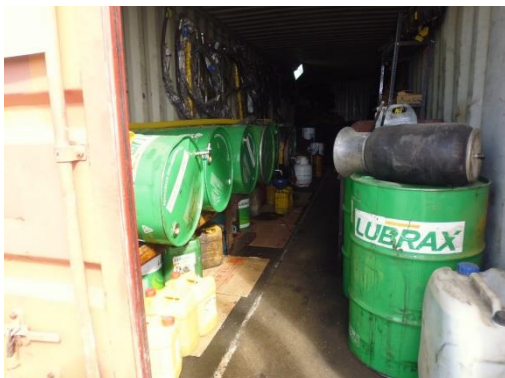
Ilustración 8 – Contenedor de acopio de tanques en uso en la zona de cantera.

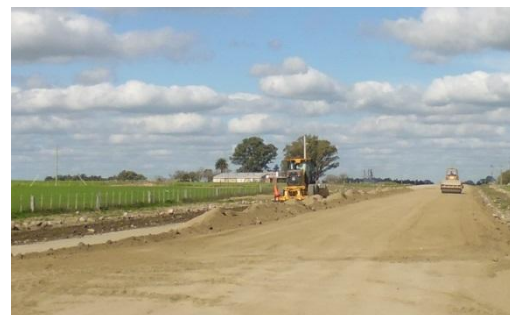
Ilustración 9 – Frente de obra.

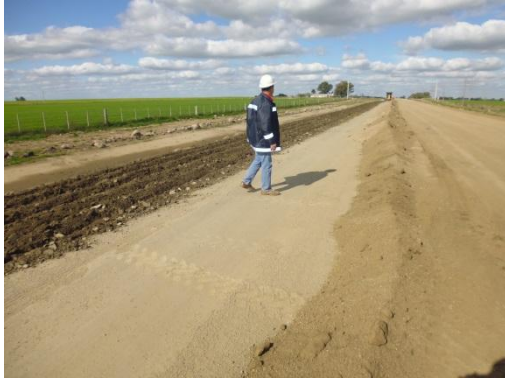
Ilustración 10 – Frente de obra.

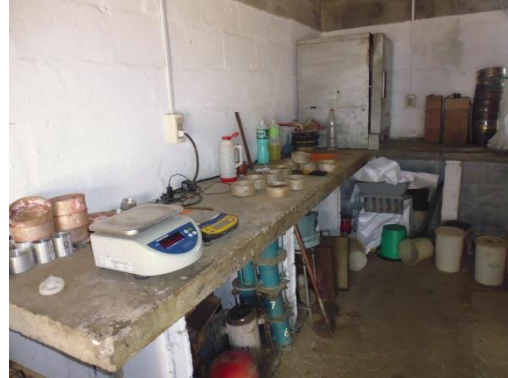
Ilustración 11 – Laboratorios en el obrador.

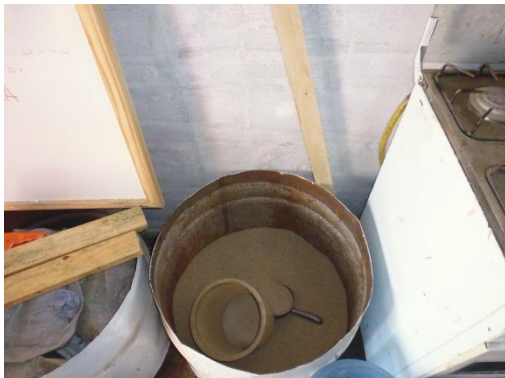
Ilustración 12 – Arena para el ensayo de cono de arena.

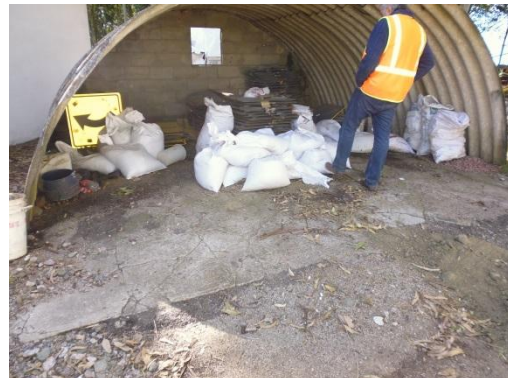
Ilustración 13 – Acopio de señalización en el obrador.
