RUTA No 12 tramo 23k600 -7k000.

PRIMER INFORME ITGA.
Periodo 15 marzo – 15 de junio.

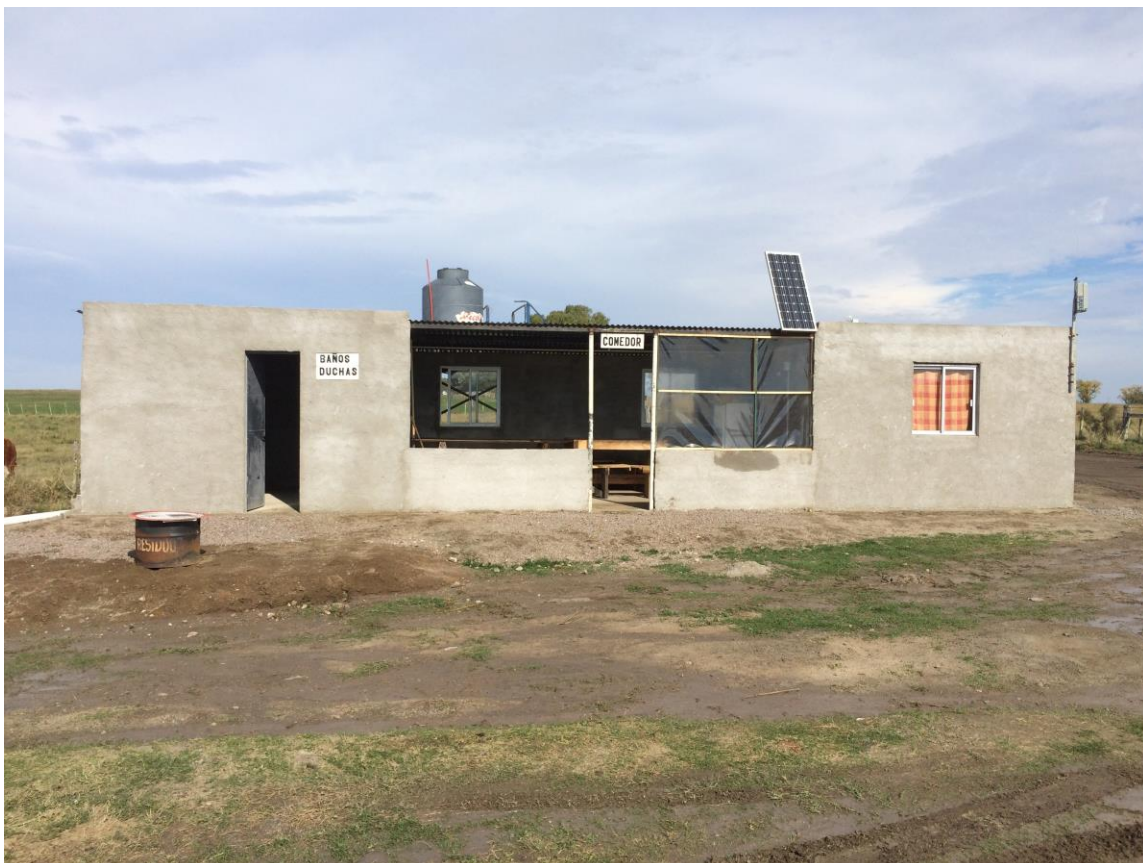
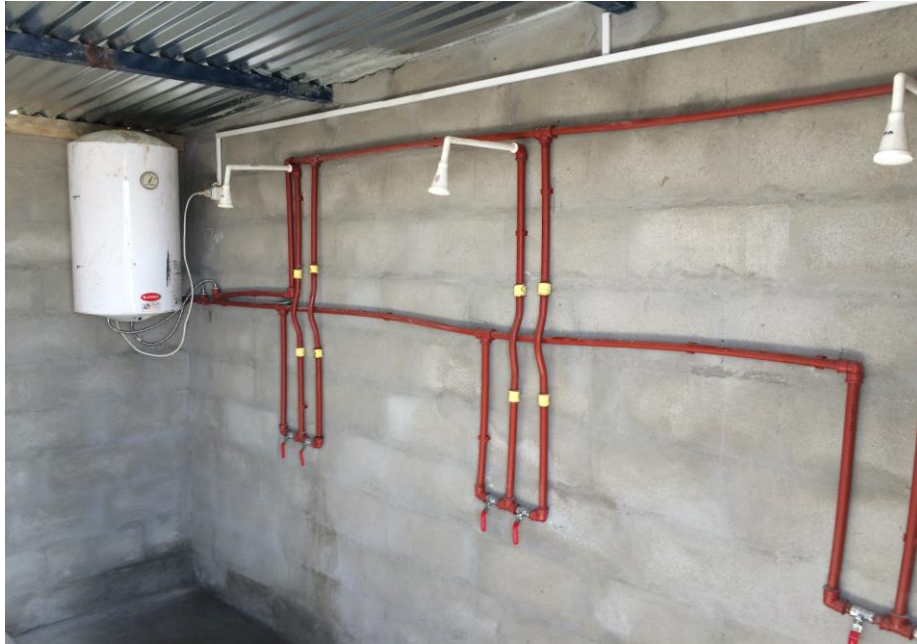
Se construyó en las instalaciones de cantera (campamento principal) vestuario con duchas de agua caliente y baños para personal, salón comedor, pieza para depósito y serenos. Estas instalaciones permanentes permiten dotarles de mejores comodidades a obreros de la empresa y facilita la higiene y mantenimiento de estas. EL MTSS ha visitado y aprobado las mismas.

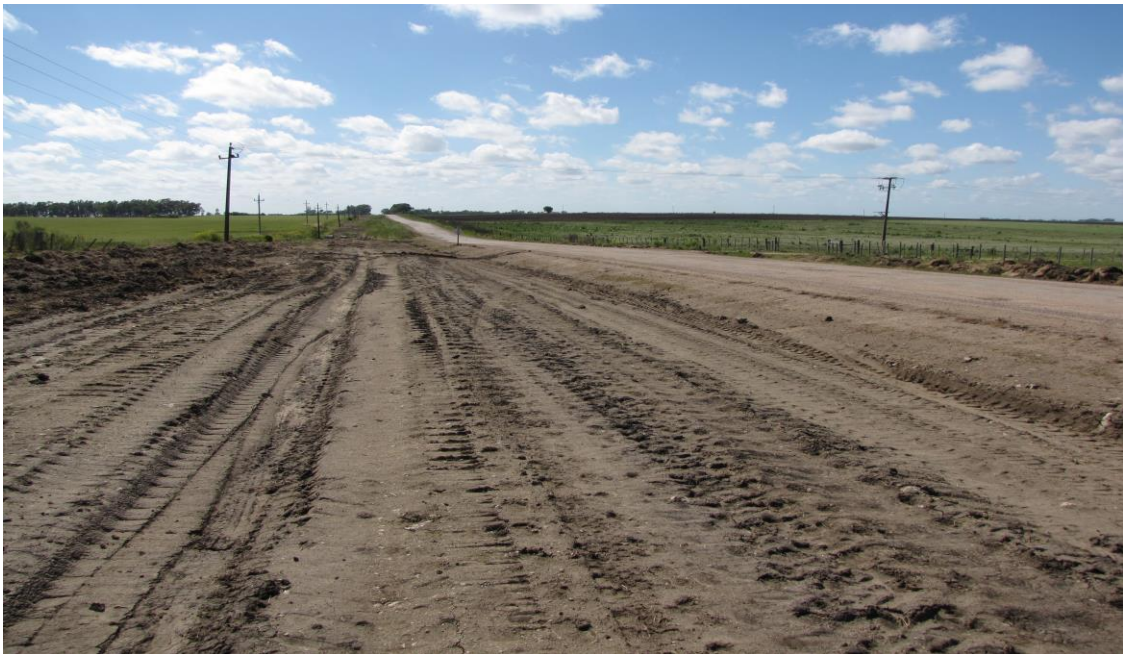
Limpieza de faja lateral previo a la conformación del diente de ensanche.

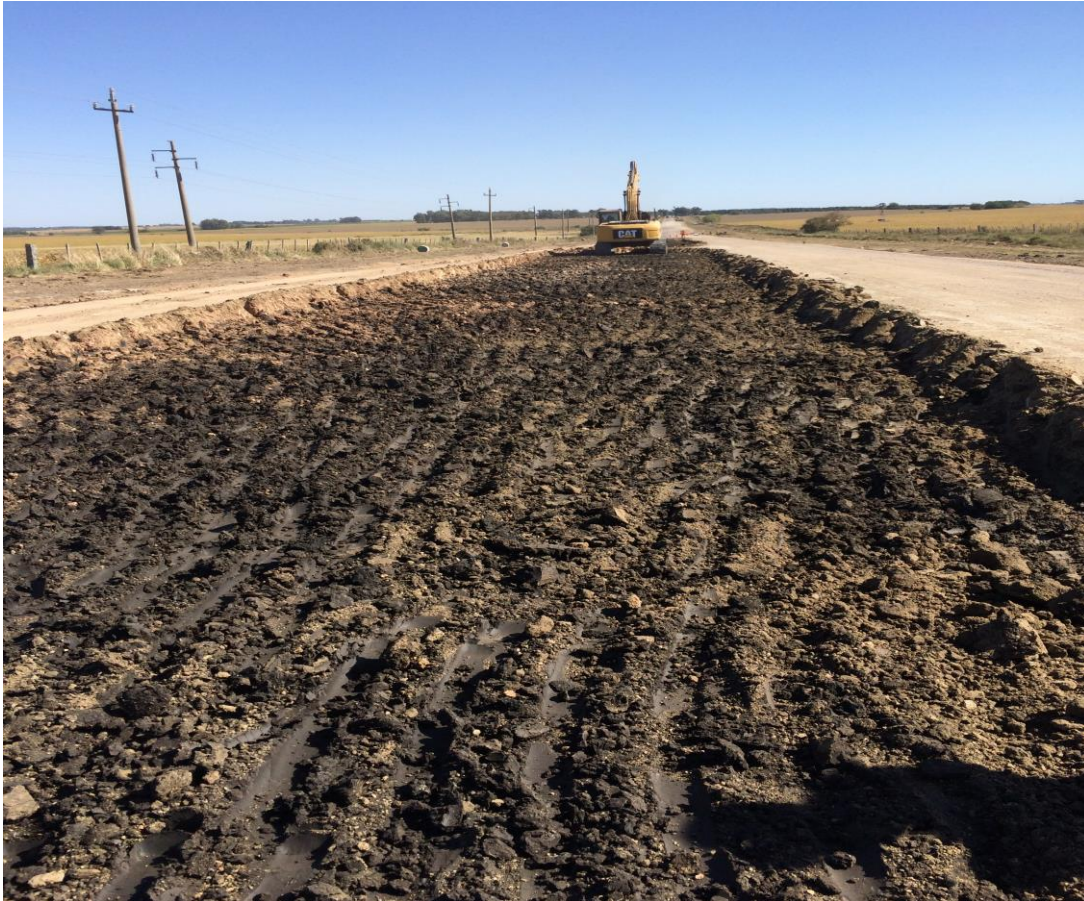
Sustitución de material no apto en el ensanche de carreteras.

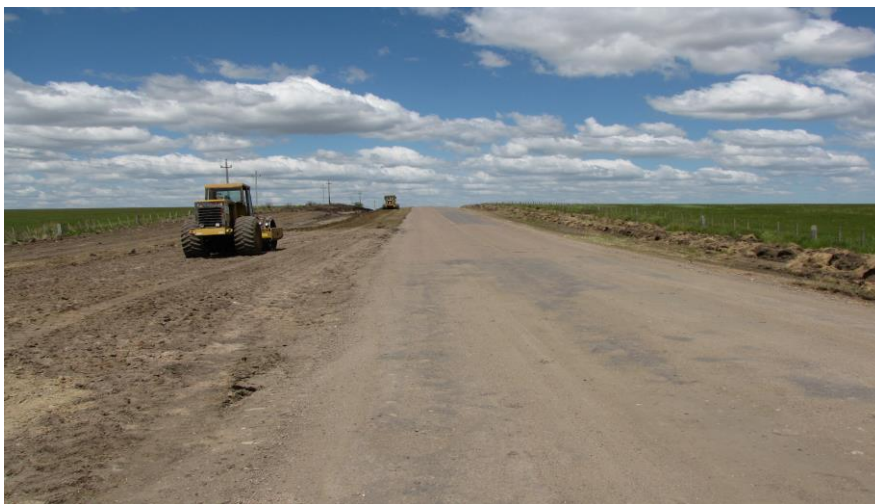
Compactación de los terraplenes de asiento del paquete estructural.

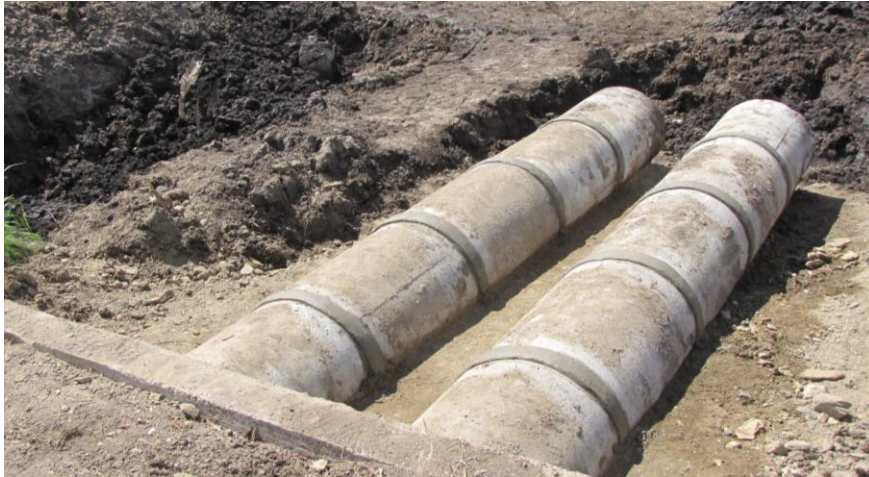
Prolongación de alcantarillas.

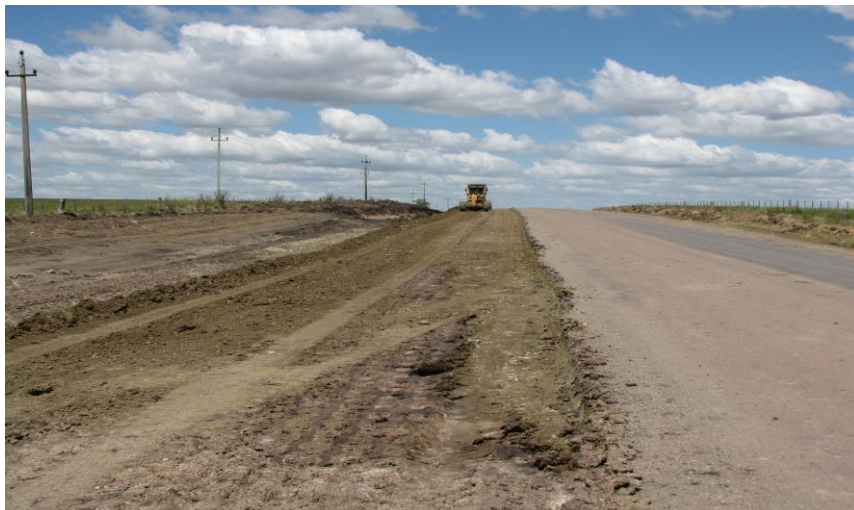
Comienzo de ejecución de diente de ensanche.

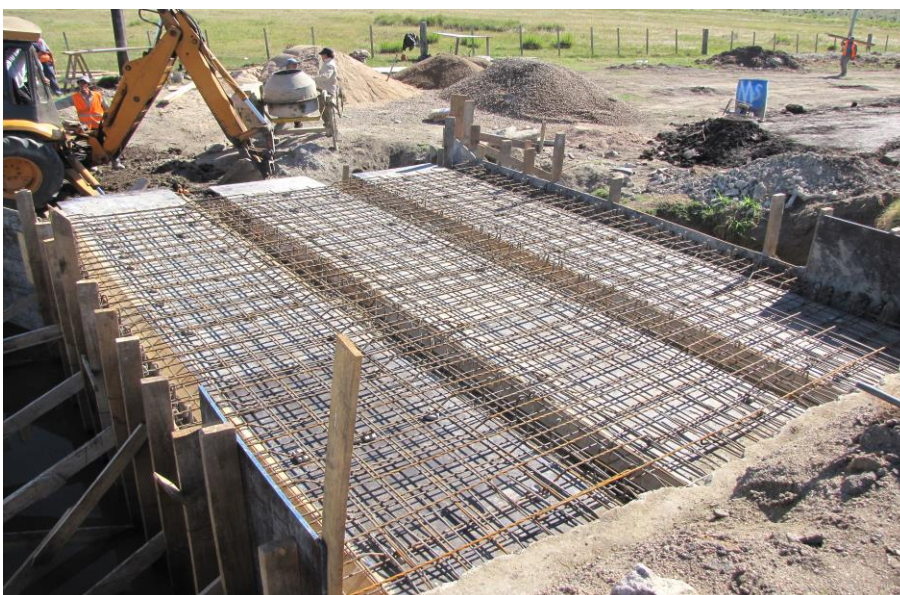
Ejecución de alargue de alcantarilla. Se observa en el lado superior derecho, el material de demolición de alas y dinteles de la antigua pieza, depositado para su retiro.

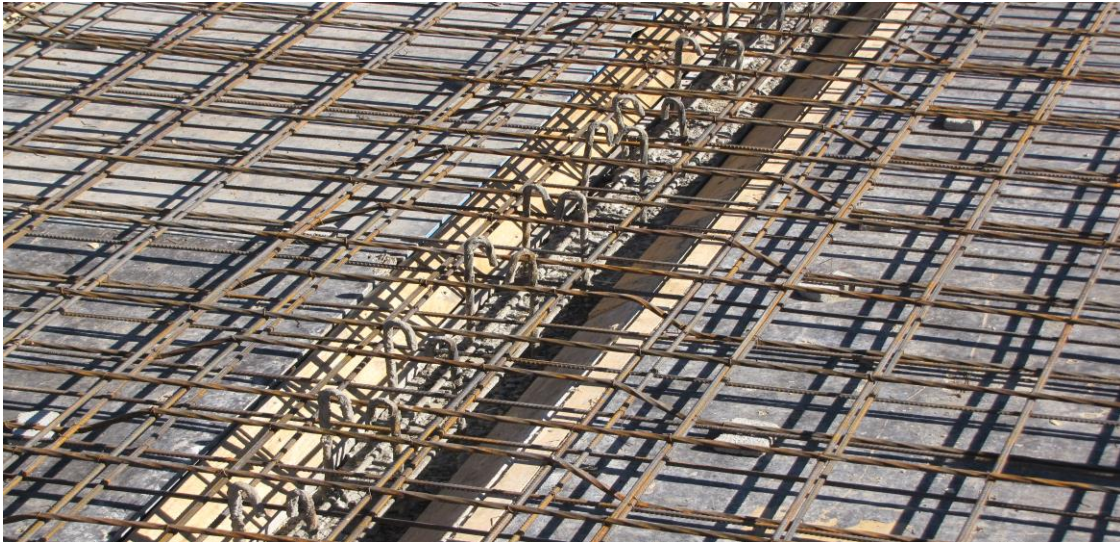
Detalle de armadura y encofrados previo a su aprobación y al hormigonado de la estructura.
