INFORME DE AUDITORÍA AMBIENTAL

RE-GA-802-
M21-20151023

Informe de Auditoría Ambiental

Recapado Ruta N°22 tramo: Ruta N°1 - Tarariras

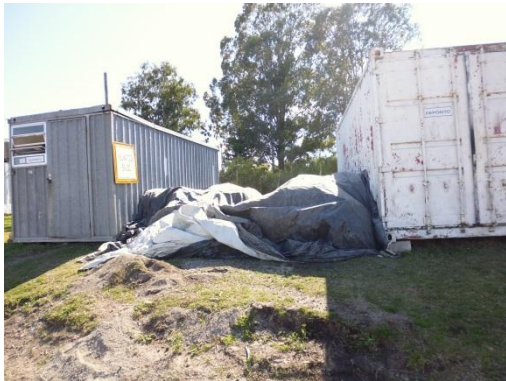
Se produjeron mejoras con respecto a la auditoría anterior: se construyeron contenciones para las baterías usadas, se taparon los neumáticos usados, se realiza el vaciado por barométrica de los lodos de lavado de máquinas.

Ilustración 5 – Neumáticos usados con cobertura para evitar la acumulación de agua. Mejora con respecto a la auditoría anterior

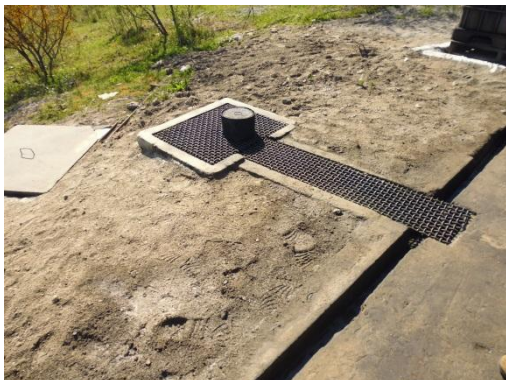
ID: 3	Coordenadas UTM (X – Y)		Progresiva: 141K100 a (+) R1	Tipo de NC: 2 y 3
	456565	6197024	Código del hallazgo: EL-06	
Descripción: Derrame continuado de hidrocarburos al suelo (se reitera observación anterior) en zona próxima a las instalaciones para cambios de lubricantes y lavado de maquinaria, y debajo de un depósito de aceite usado, con contaminación del suelo, de las aguas superficiales y con riesgo de contaminación del agua subterránea contraviniendo los puntos 5.1, 9.2, 9.3 y 10.2 del Manual Ambiental de la DNV y el PGA				
Situación actual: Cumplido. La pileta de lavado de máquinas ya no vierte al terreno, es vaciada por barométrica. Las inmediaciones de la cámara de separación de lodos e hidrocarburos se encuentran limpias. Se construyeron contenciones a los tanques de hidrocarburos y las baterías usadas se almacenan bajo techo y con contención para posibles vertidos.				
Evidencia (Foto, documento, comunicación personal): Ilustración 7, Ilustración 8, Ilustración 9, Ilustración 10, Ilustración 11.

Ilustración 7 – Las inmediaciones de la cámara de separación de lodos e hidrocarburos se encuentran limpias.

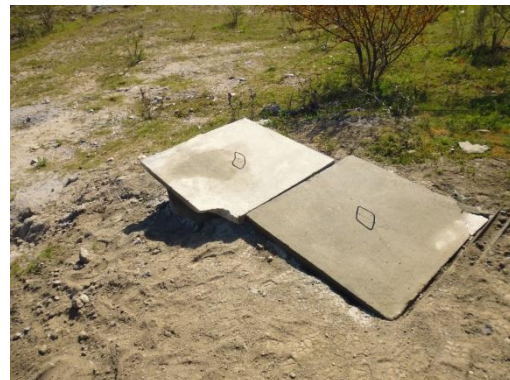
Ilustración 8 – La pileta de lavado de máquinas ya no vierte al terreno, es vaciada por barométrica.

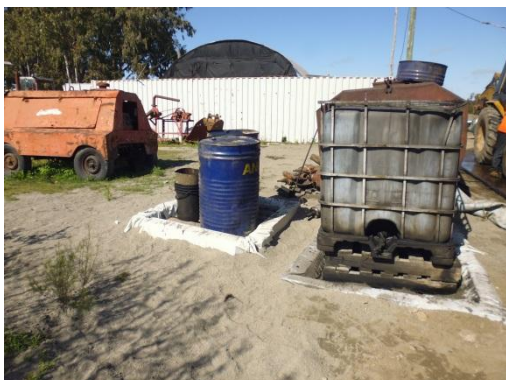
Ilustración 9 – Se construyeron contenciones a los tanques de hidrocarburos.

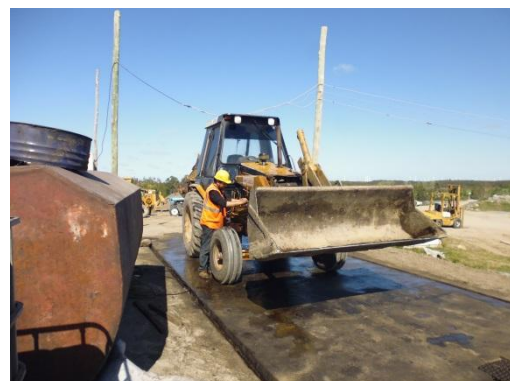
Ilustración 10 – Zona de lavado de maquinaria.

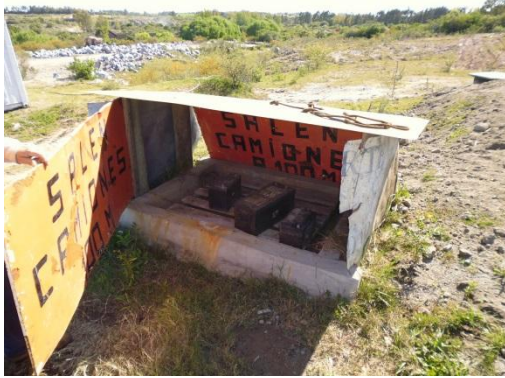
Ilustración 11 – Las baterías usadas se almacenan bajo techo y con contención para posibles vertidos.

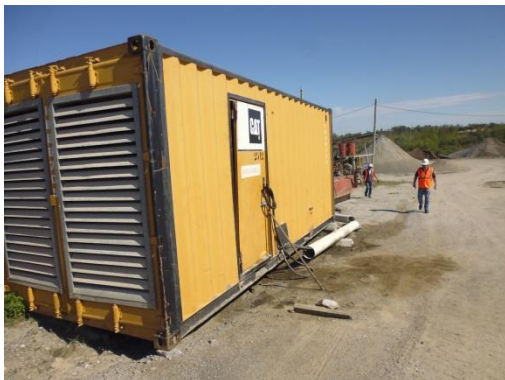
Durante la visita se pudo ver que los generadores de la planta trituradora y la planta asfáltica están sobre una mancha de un posible vertido de hidrocarburo, para lo que se recomendó la disposición de una contención.

ID:	Coordenadas UTM (X – Y)		Progresiva:	Tipo de NC:
1	456565	6197024	141K100 a (+) R1	2 y 3
Descripción: No se presenta evidencia de la AAP de la cantera de piedra ni de su exención del régimen actual contraviniendo el punto 13.1 del Manual Ambiental de la DNV y el artículo 13 del decreto 349/2005.				
Evidencia (Foto, documento, comunicación personal): Se presentó autorización ambiental vencida en 2012. No se pudo acceder a la autorización ambiental de operación vigente.				
Ilustración 28				
ID:	Coordenadas UTM (X – Y)		Progresiva:	Tipo de NC:
2	456565	6197024	141K100 a (+) R1	2 y 3
Descripción: Derrame continuado de hidrocarburos al suelo bajo los transformadores de la planta trituradora y la planta asfáltica con contaminación del suelo, y con riesgo de contaminación del agua subterránea contraviniendo los puntos 5.1, 9.2, 9.3 y 10.2 del Manual Ambiental de la DNV y el PGA				
Evidencia (Foto, documento, comunicación personal): Ilustración 13, Ilustración 16

Ilustración 13 – Generador de la planta trituradora. Se solicita disponer de contención para posibles fugas.

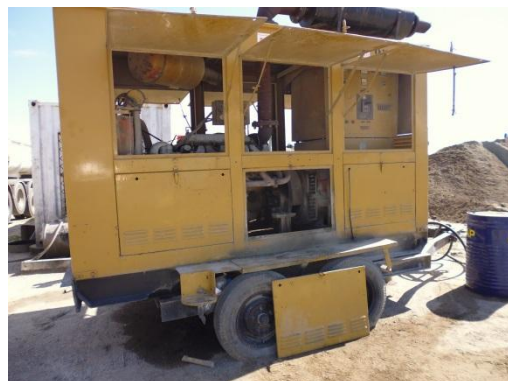
Ilustración 16 – Generador de la planta asfáltica. Se solicita disponer de contención para posibles fugas.

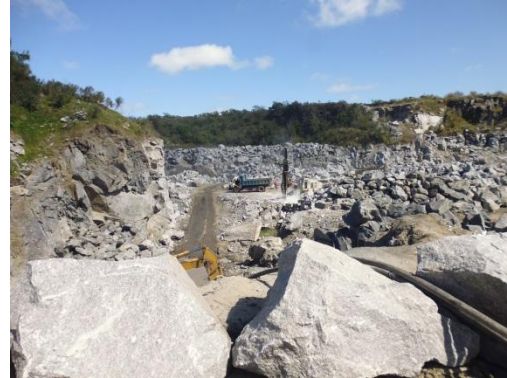
Se solicitó la Autorización Ambiental Previa de DINAMA de la cantera de piedra y no se tuvo acceso a ella.

Ilustración 18 – Cantera de piedra. No se pudo acceder a la autorización ambiental vigente.
