DIRECCIÓN  
NACIONAL DE  
VIALIDAD

Se eleva Informe N° 11 Trimestral Ambiental correspondiente a los meses de abril15/julio15 de la Obra: M40 "Mantenimiento por Niveles de Servicio y Obras de rehabilitación en Ruta 8 tramo: Minas (122k100) – Ruta 17 (287k900) y Ruta 17 tramo: Ruta 8 (287k700) – Aeropuerto (291k600)" ejecutada por la empresa SERVIAM S.A.

Ref.: M-40 - Contrato de mantenimiento por niveles de servicio de Ruta 8, tramo Minas - Treinta y Tres  
 Número: 22/2015  
 Asunto: Informe ambiental período abr/2015 - jul/2015

## INFORME DE GESTIÓN AMBIENTAL

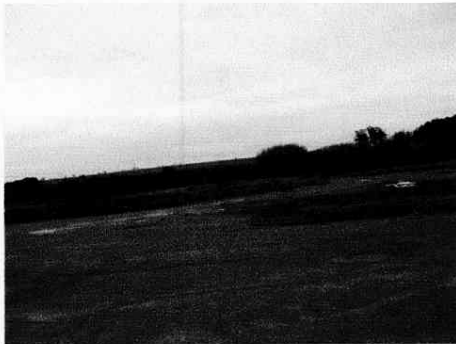
vista de la zona donde se encontraba la planta trituradora, al fondo se observa vallado perimetral del área de cantera

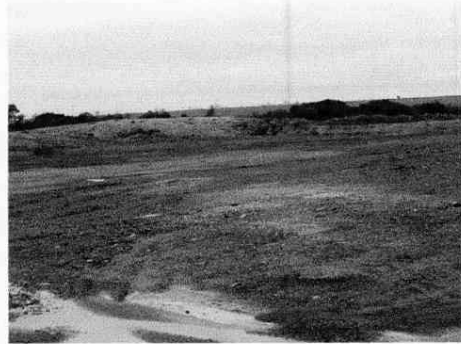
vista de la zona donde se ubicaba la planta asfáltica y los tanques de asfalto, al fondo acopio de suelo para recuperación de los frentes que se agoten de la cantera

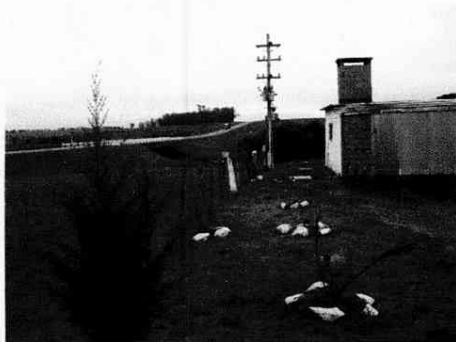
vista de la faja junto al alambrado donde se restituyó el suelo vegetal y se plantaron árboles, enredaderas y rosales

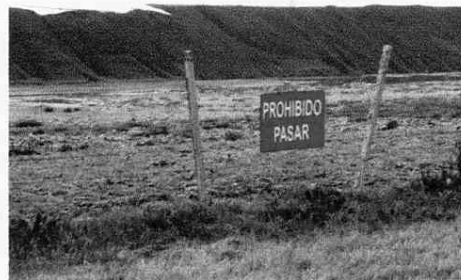
vista de la cartelería de advertencia en el límite del predio

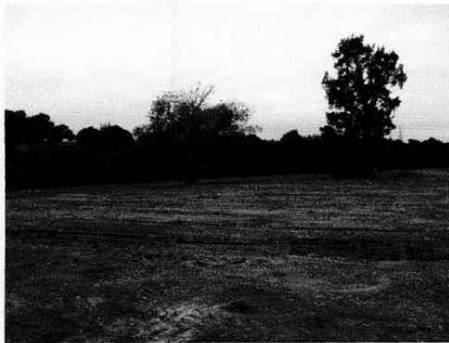
vista de la zona donde se ubicaba el estacionamiento de maquinaria, en la misma se restituyo el suelo

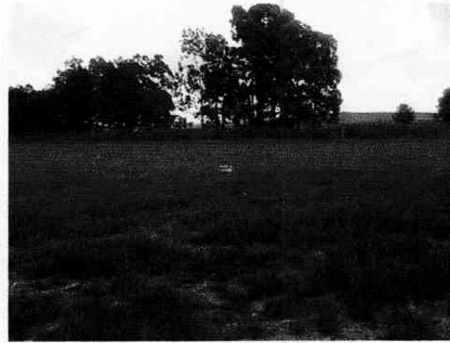
vista de la primer zona de acopio de piedra de trituración donde se restituyo el suelo y ya está creciendo pasto

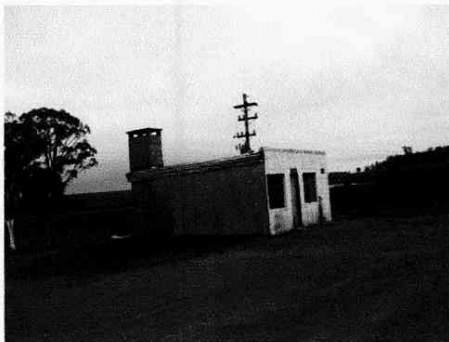
vista de la zona donde estuvieron las oficinas y el depósito, se observa el antiguo comedor convertido en galpón

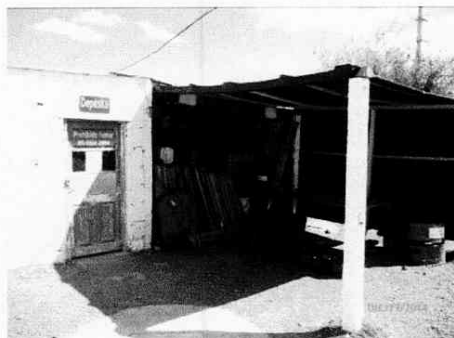
vista exterior depósito

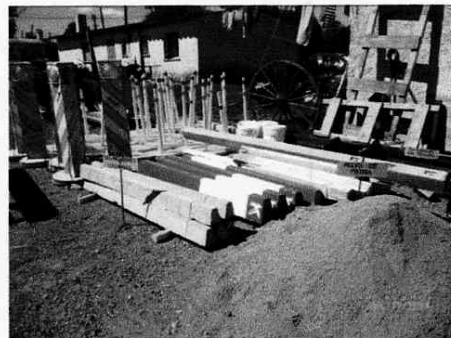
materiales (en uso) en el exterior del depósito

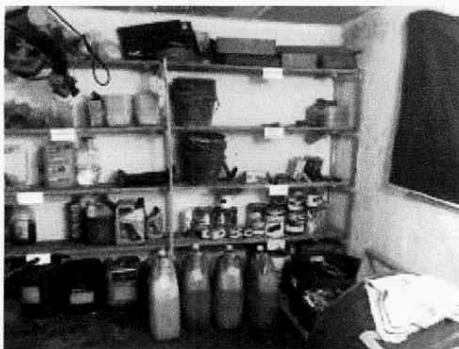
depósito de materiales

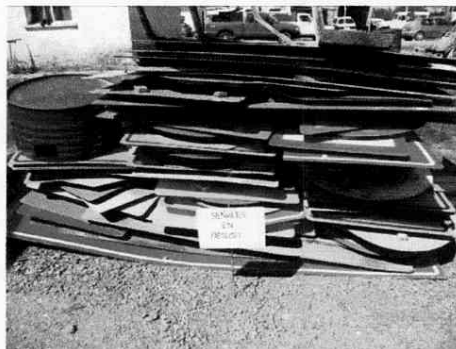
materiales (en desuso) acopiados en el exterior del deposito

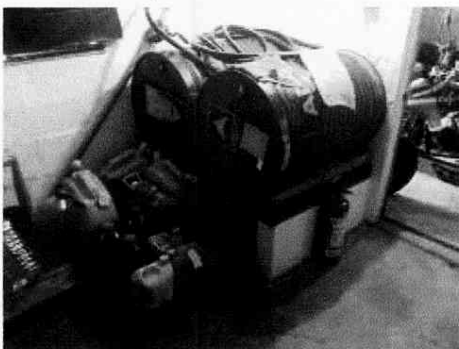
depósito de lubricantes

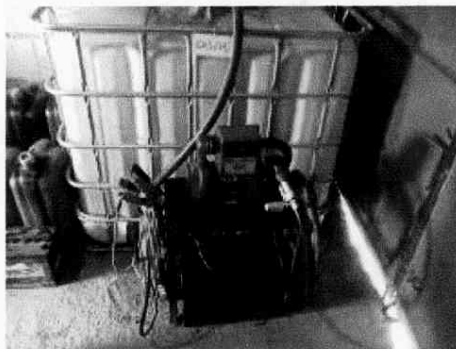
depósito y surtidor de combustible

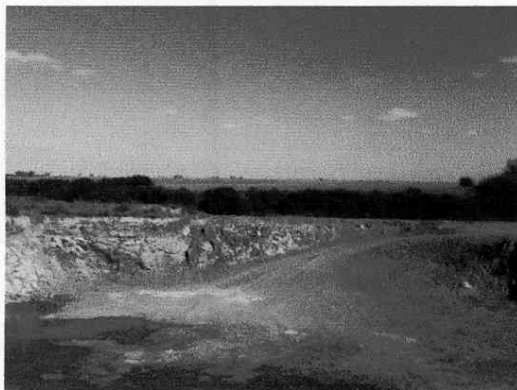
vista de la rampa de acceso a la cantera

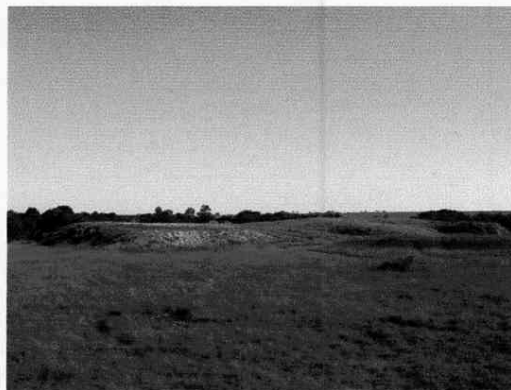
vista del acopio de suelo para recuperación

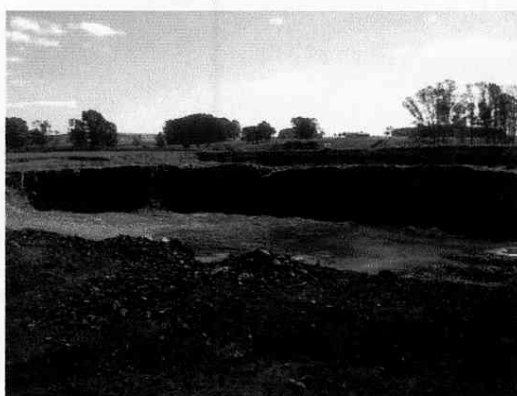
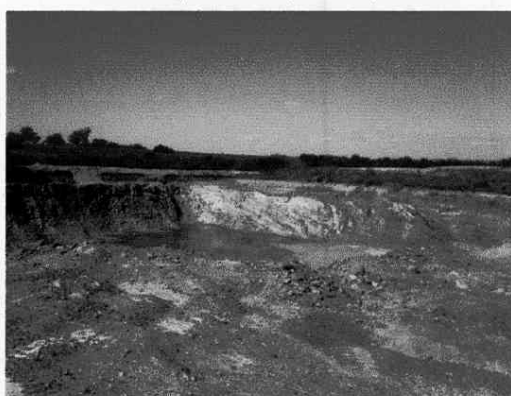
vistas de los frentes de piedra

Como los cuatro frentes presentan un buen potencial para continuar su explotación, se procedió según lo establecido en el plan de gestión y abandono aprobado por DINAMA a través de la AAP y AAO para los frentes no agotados, realizándose las siguientes tareas:

- trituración de sobre tamaños, para no generar escombreras,
- construcción de cuneta perimetral para evitar el ingreso de agua superficial,
- vallado alrededor de la cantera de advertencia del desnivel,
- acondicionamiento del acopio de suelo vegetal proveniente del destape de la cantera para ser usado en un futuro acondicionamiento de los frentes que se declaren agotados,

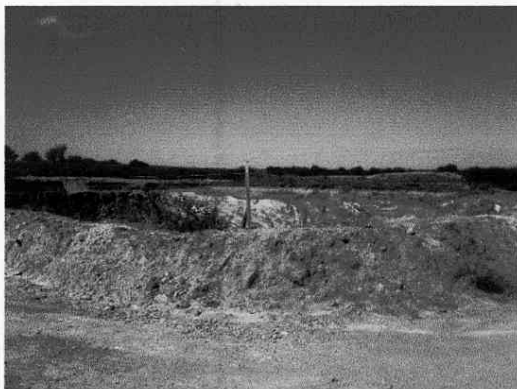
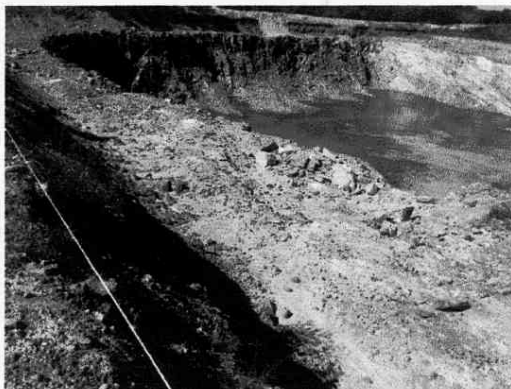
vista del vallado de advertencia del desnivel, desde fuera y dentro de la cantera

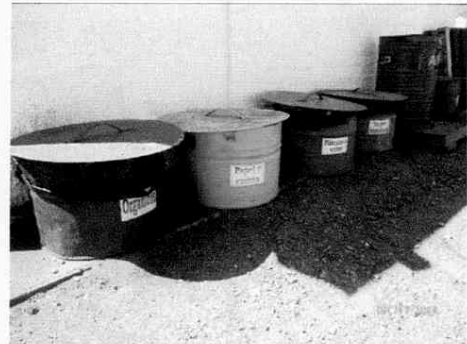
almacenamiento de residuos en Mariscal
