INFORME DE AUDITORÍA AMBIENTAL

RE-GA-802-
AB39AB40-20160129

AB/39: Ruta No.12, Tramo 23km500-32km440

AB/40: Ruta No.12, Tramo 32km440-43km159

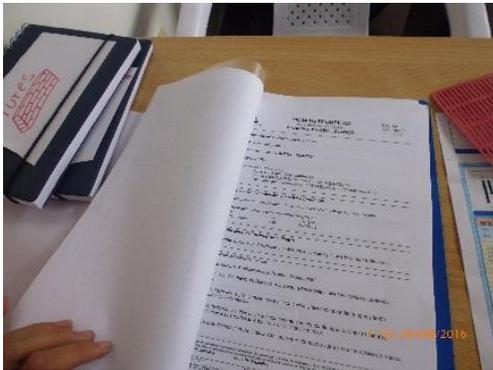
La empresa cuenta con las hojas de seguridad de los productos químicos en el obrador.

Ilustración 4 – Hojas de seguridad de los productos químicos.

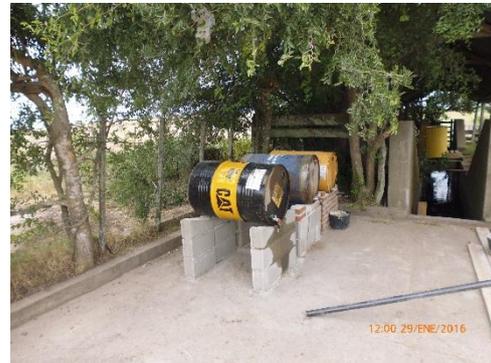
Ilustración 5 – Tanques con productos químicos en zona con contención perimetral.

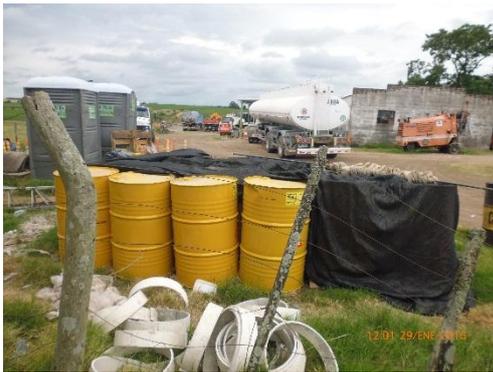
Ilustración 6 – Tanques sin contención perimetral en el obrador.

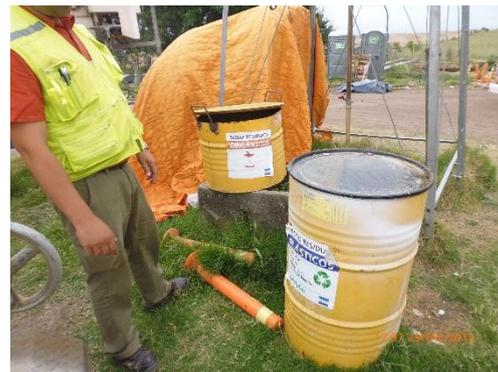
Para los residuos generados similares a domésticos se cuenta con tanques identificados en el obrador y se conservan los remitos firmados en la recepción por el vertedero de la Intendencia de Colonia, vertedero Polanco en Ruta 97. El registro de cantidades contempla la cantidad de tanques de 100 L o 200 L que se llevan a vertedero y en ocasiones se firma la recepción.

Ilustración 7 – Tanques para separación de residuos.

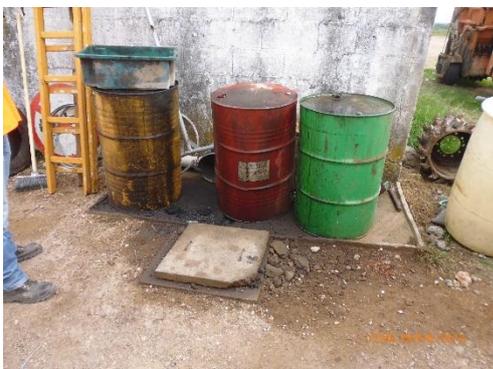
Ilustración 8 – Tanques en zona con contención y grasera.

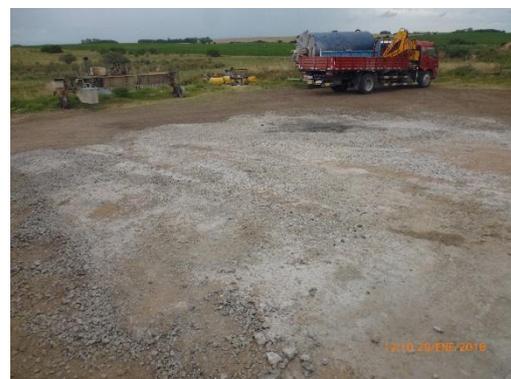
con una zona específica en la que también se realiza el lavado. Se pudo ver que esta zona no cuenta con contención ni por lo tanto un punto en el que medir las condiciones de vertido al terreno (Decreto 253/79 y modificaciones).

ID:02	Coordenadas UTM (X – Y)	Progresiva: 30K000 a (-).	Tipo de NC: 3
	0396296	6259698	Código del hallazgo: EL-6
Descripción: La zona de lavado de máquinas no cuenta con contención perimetral ni punto en el qué medir si se cumplen los parámetros de vertido al terreno.			
Evidencia (Foto, documento, comunicación personal): Ilustración 9.

Ilustración 9 – Zona para el lavado de máquinas.

- En la página web del Ministerio de Vivienda, Ordenamiento Territorial y Medio Ambiente (www.mvotma.gub.uy // Ciudadanía // Trámites aguas // Solicitud de derechos de uso de agua) se explica cómo proceder para el registro del pozo de la planta de hormigón.
- Se recomienda la colocación de grasera que retenga sólidos y grasas en el punto al que converjan las aguas de lavado de máquinas tras la construcción de la contención perimetral.
- Se recomienda ubicar todos los tanques de productos químicos en zona con contención perimetral para posibles vertidos.
- Se recomienda construir el sistema de reciclado de agua de la planta de hormigón teniendo en cuenta un volumen de reserva para amortiguación de pluviales, pues en la visita se observó que el tanque casi desbordaba.

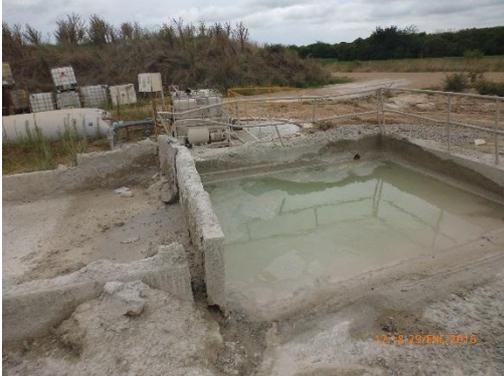
La planta de hormigón está situada en el mismo predio del obrador y ligado a su actividad presenta acopios de áridos, un tanque australiano y piletas para el lavado de mixers y el reciclado de hormigón y agua.

Ilustración 10 – Sistema de reciclado de agua en la planta de hormigón.

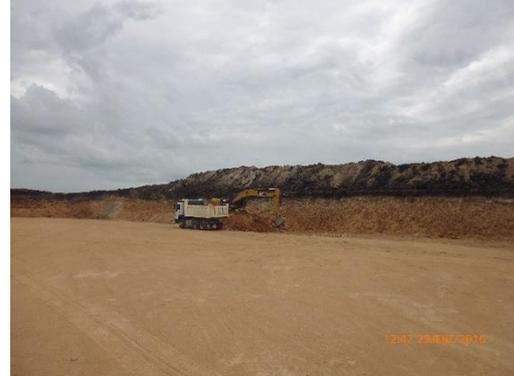
Desde la última auditoría se constató la explotación de una nueva cantera de suelo seleccionado para las capas inferiores del firme. Esta cantera se encuentra sobre la Ruta 12, en el km 34K500 a (-), en el padrón 4371 de la 9ª SC de Colonia y cuenta con autorización ambiental para la extracción de hasta 100,000 m³ de material areno limoso. Esta cantera también se va a incluir en el Inventario de Canteras de Obras Públicas de DNV.

Ilustración 11 – Cantera para subbase.

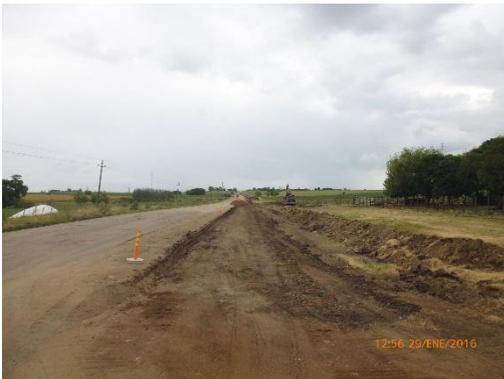
Al momento de la auditoría las actividades que se están dando son movimiento de suelos en zona del contrato AB/40.

Ilustración 12 – Frente de obra.
