INFORME DE AUDITORÍA AMBIENTAL

RE-GA-802-AB11-
20160722

AB11 Ampliación – Accesos al Puerto de La Paloma (obras complementarias en el Puente sobre la Laguna Garzón)

Tipo de Auditoría: Cierre

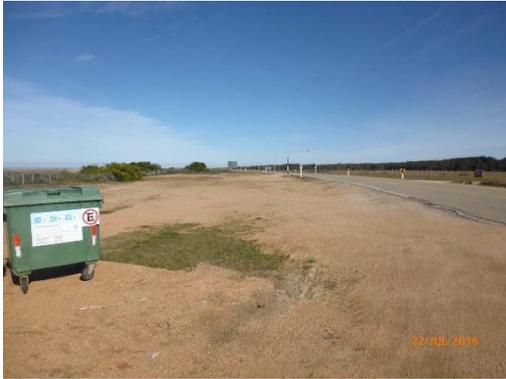
En la jornada de la visita la zona de obrador de apoyo y la zona donde se habían realizado acopios de tierra vegetal se encontraban totalmente remediadas.

Ilustración 4 – Zona donde se ubicaban los acopios de tierra vegetal y contenedor para residuos de la Intendencia de Maldonado.

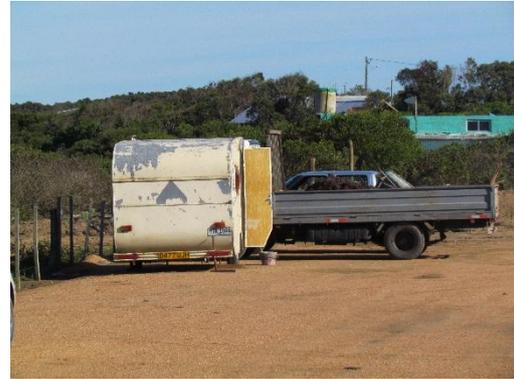
Ilustración 5 – Zona de obrador de apoyo en sitio, donde se ubicaban los baños químicos.

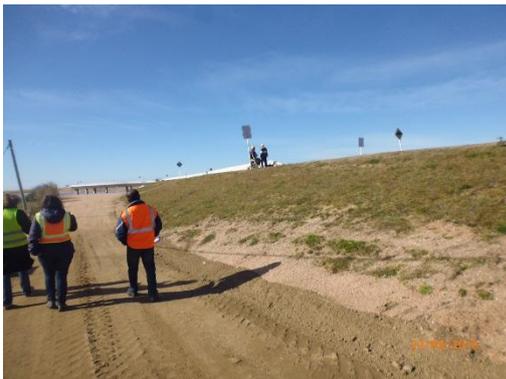
Ilustración 6 – Terraplén de acceso al puente.

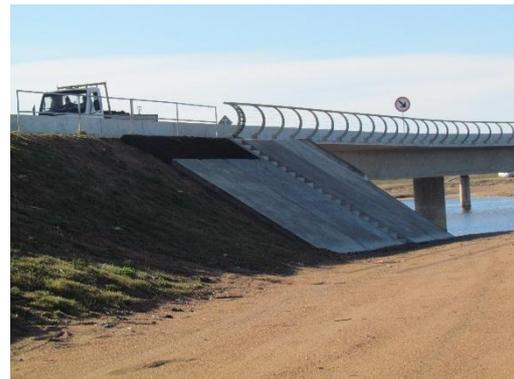
Ilustración 7 – Terraplén de acceso al puente.

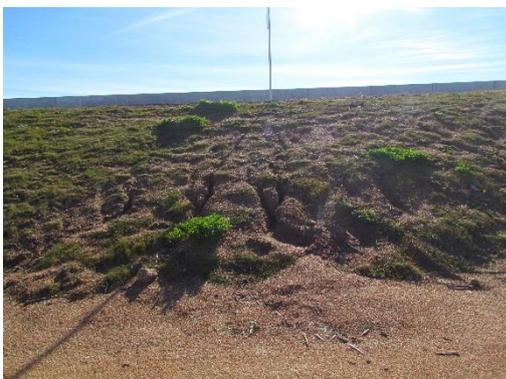
Las tareas al momento de la auditoría eran de terminación como la corrección de algunas cárcavas por lluvia.

Ilustración 8 – Cárcavas por lluvia en el terraplén de acceso al puente.

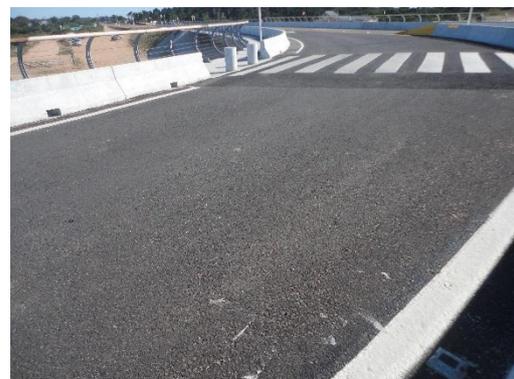
Ilustración 9 – Capa de rodadura. Rubro ejecutado por Traxpalco en el puente.
