INFORME DE AUDITORÍA AMBIENTAL

RE-GA-802-AB09-
20160715

AB/09: Ruta 12 Tramo 44k750 – Ombúes de Lavalle

Tipo de Auditoría: Cierre

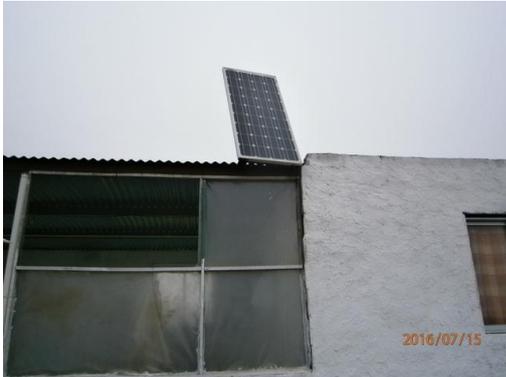
Ilustración 4-Acondicionamiento comedor, 58K800

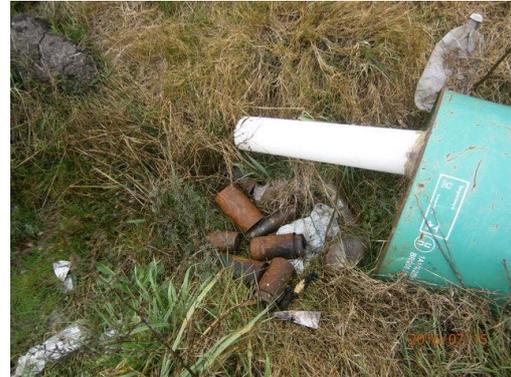
ID:01	Coordenadas UTM (X – Y)		Progresiva: 58K800 a (-)
	0421098	6252885	Código del hallazgo: RS-10
Descripción: Se encuentran 3 baterías sobre el suelo y a la intemperie, y filtros en el desagüe de los baños, tratándose en ambos casos de residuos peligrosos. Contraviniendo lo establecido en el capítulo 10.2 y 10.4 del Manual Ambiental de DNV y PGA y PRA.			
Evidencia (Foto, documento, comunicación personal): Ilustración 10, Ilustración 11.

Ilustración 5-Filtros en desuso a la salida del sistema de filtración sanitario, 58K800

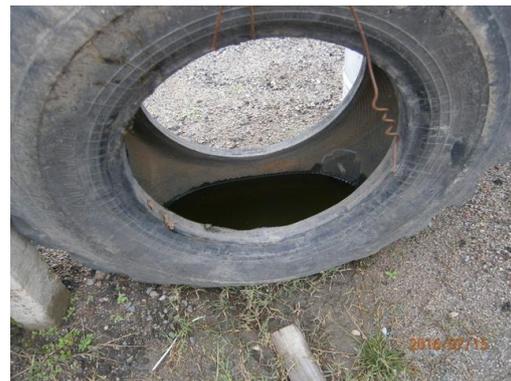
Ilustración 7-Obrador del 58K800, recipientes varios con agua estancada

Aunque se hayan finalizado las tareas del contrato, y dado que la empresa conserva al obrador y zona de canteras como instalaciones permanentes, mantener predios limpios, con envases tapados, cubiertas tapadas o pinchadas para evitar la acumulación de agua.

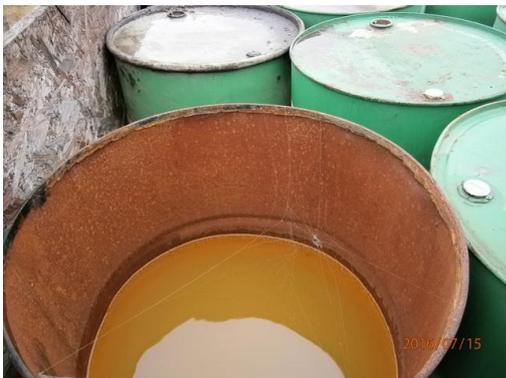
Ilustración 8-Obrador del 58K800, recipientes varios con agua estancada

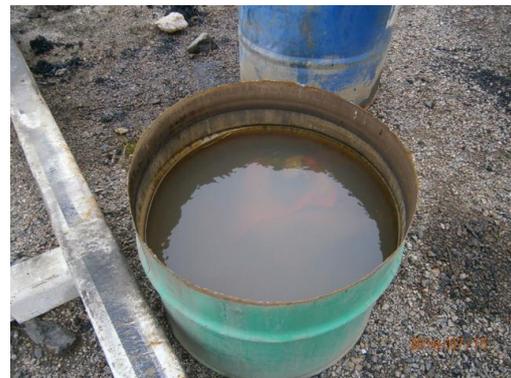
Ilustración 9-Obrador del 58K800, recipientes varios con agua estancada

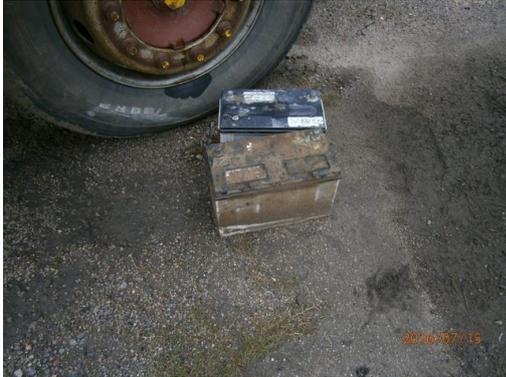
Ilustración 10-Obrador del 58K800, baterías usadas sobre el suelo

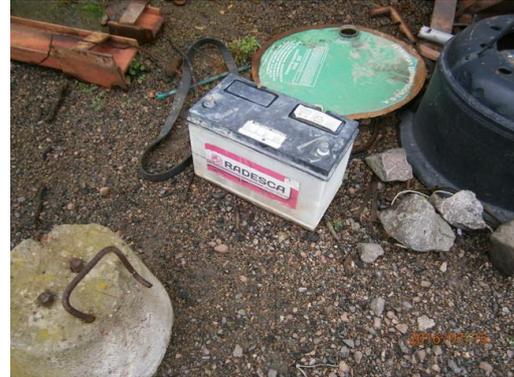
Ilustración 11- Obrador del 58K800, baterías usadas sobre el suelo

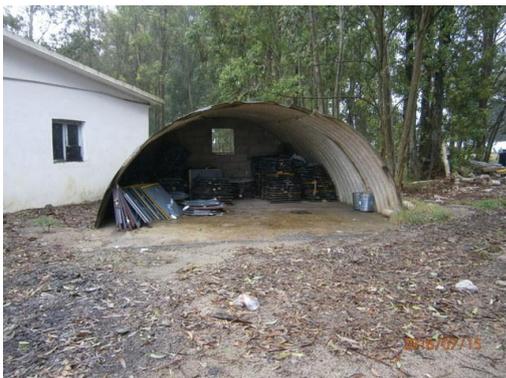
Ilustración 14-Campamento auxiliar

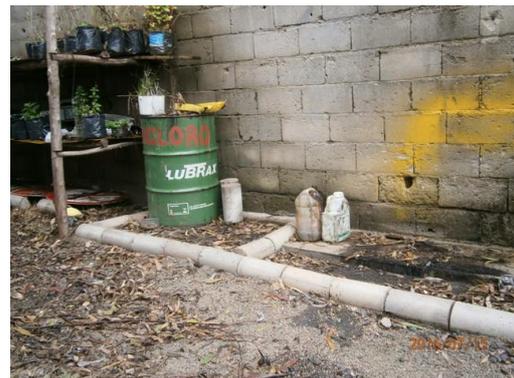
En la recorrida por el campamento auxiliar se evidencio un tanque de percloro etileno perteneciente a la empresa, y probetas de hormigón a la empresa y señalización que no corresponden a Hernández y González.

Ilustración 15-Campamento auxiliar, recipiente de percloroetileno
