INFORME DE AUDITORÍA AMBIENTAL

RE-GA-802-AB17-
20160722

AB17 Ampliación – Nuevo Puente y adecuación de accesos s/Río Queguay Gde. (obras complementarias en el Puente sobre la Laguna Garzón)

Tipo de Auditoría: Cierre

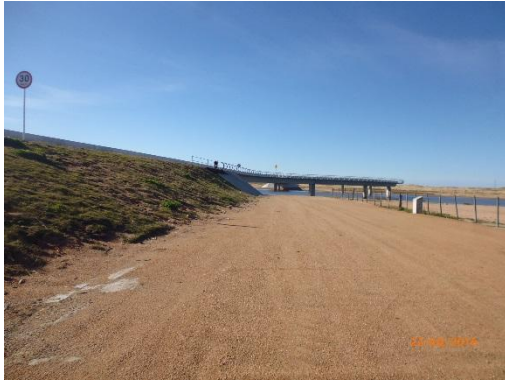
En la jornada de la visita la zona de obrador se encontraba totalmente remediada.

Buen acondicionamiento de la zona empleada como obrador.

Ilustración 4 – Zona donde se ubicaba el obrador.

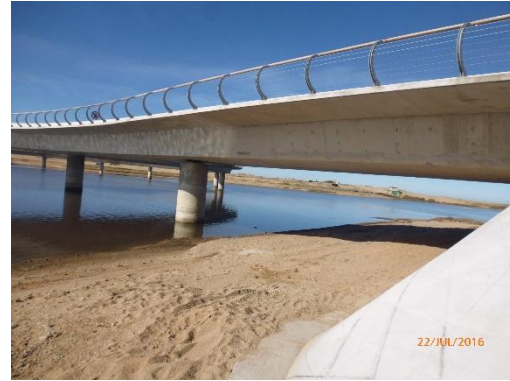
Ilustración 5 – Vista del puente. Se observan las barandas y revestimiento objeto del contrato AB17.

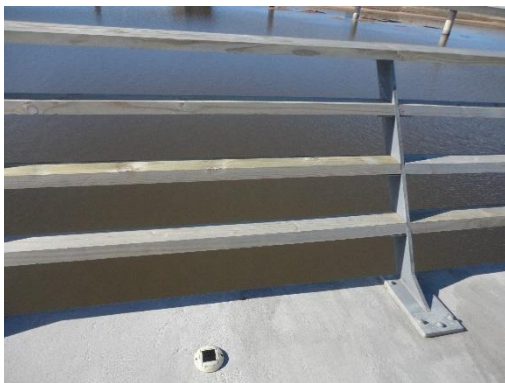
Ilustración 6 – Vereda y baranda interior. Contrato AB17.

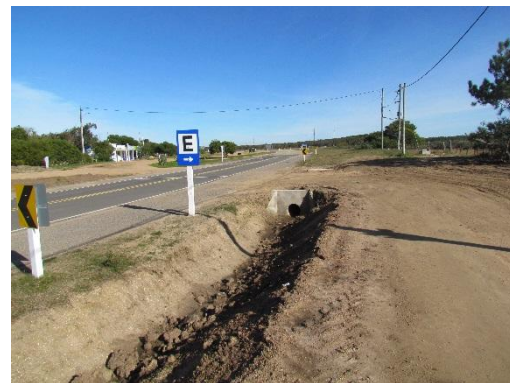
Ilustración 7 – Acceso al estacionamiento bajo el puente.

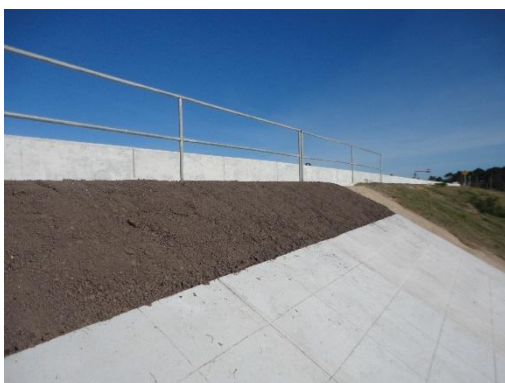
Ilustración 8 – Terminación del revestimiento. Zona a vegetar.

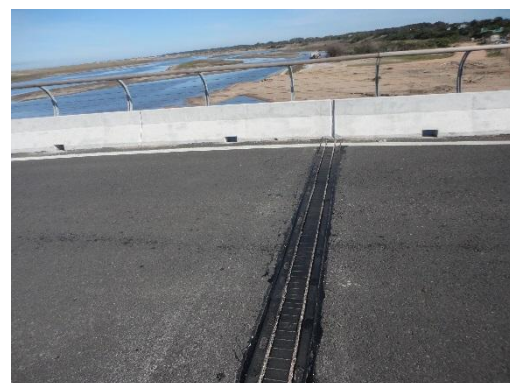
Ilustración 9 – Juntas transversales en pavimento. Contrato AB17.
