## INFORME DE AUDITORÍA AMBIENTAL

RE-GA-802-  
M21-20160829

### M/21 Ampliación - Recapado Ruta N°22 tramo: Tarariras y Ruta 21

Fecha de visita: 29/08/2016

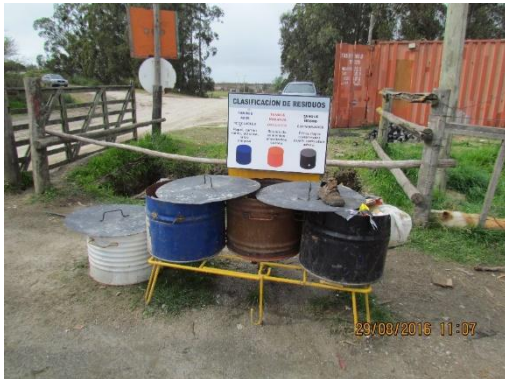
ID:01	Coordenadas UTM (X – Y)		Progresiva: 141K100 a (+) R1
	456565	6197024	Código del hallazgo: RS-04
<b>Descripción:</b>  Los contenedores de residuos contaminados, orgánicos y reciclables no se encuentran tapados de forma adecuada como tampoco existe una adecuada disposición de los residuos correspondientes a cada contenedor, contraviniendo el punto 10.2 del Manual Ambiental de DNV.			
<b>Evidencia (Foto, documento, comunicación personal):</b> Ilustración 4

Ilustración 4 – Contenedores de residuos en el campamento. Tapados de manera inadecuada.

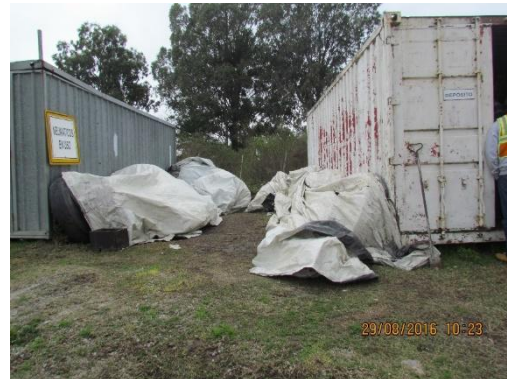
Ilustración 5 – Acopio de neumáticos tapados.

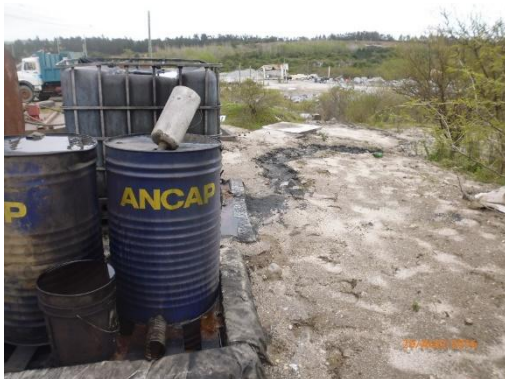
ID:02	Coordenadas UTM (X – Y)		Progresiva: 141K100 a (+) R1
	456565	6197024	Código del hallazgo: EL-04
<b>Descripción:</b>  Derrames de hidrocarburos al suelo: taller, desborde de la cámara en la zona de lavado de maquinaria, tanque de acopio de aceite usado. Con contaminación del suelo, y con riesgo de contaminación del agua subterránea contraviniendo los puntos 5.1, 9.2, 9.3 y 10.2 del Manual Ambiental de la DNV y el PGA.			
<b>Evidencia (Foto, documento, comunicación personal):</b> Ilustración 6, Ilustración 7, Ilustración 8.

Ilustración 6 – Derrame de aceite sobre el terreno desde el sitio de contención del tanque de aceite usado.

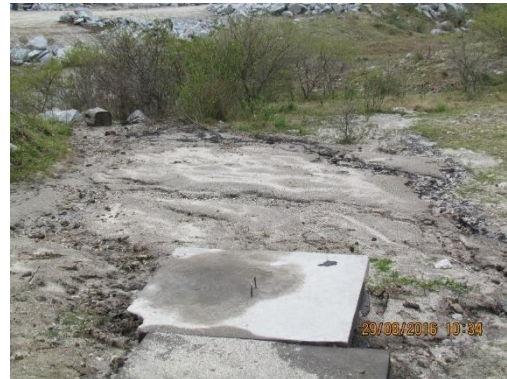
Ilustración 7 – Desborde de la cámara de la zona de lavado de maquinaria.

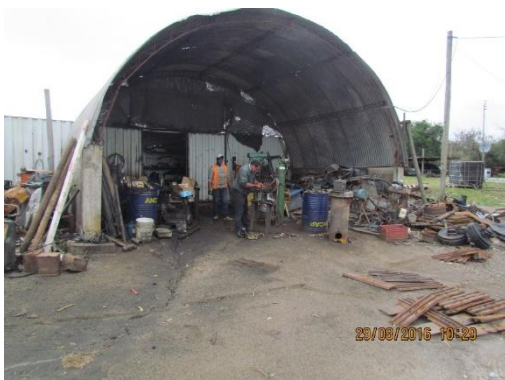
Ilustración 8 – Derrames de hidrocarburos en taller.

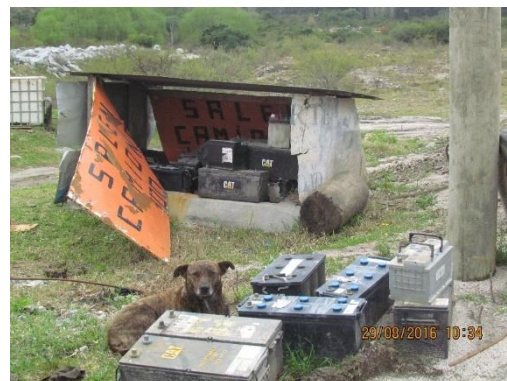
Ilustración 9 – Baterías fuera de sitio de contención. Al fondo sitio de contención.

- Disponer de un cartel de comunicación de obra, como lo dicta el contrato.
- Se recuerda que las baterías deberán ser acopiadas en piso con contención y bajo techo. Se observan baterías en el exterior del recinto destinado para su acopio. Ilustración 9.
- Llevar un registro que resuma los consumos y retiradas de residuos tanto de barométrica como los domésticos y los especiales que se llevan al obrador principal de la empresa. También registrar la limpieza de baños. Incluir un resumen de esto en los Informes Trimestrales de Gestión Ambiental.
- Incluir en los ITGA las procedencias de aguas durante el trimestre.
- Unificar los puntos de acopio de residuos sólidos en el campamento. Ilustración 10
- Unificar los puntos de acopio de recipientes con lubricante para la caja de los camiones de transporte de asfalto. Ilustración 11

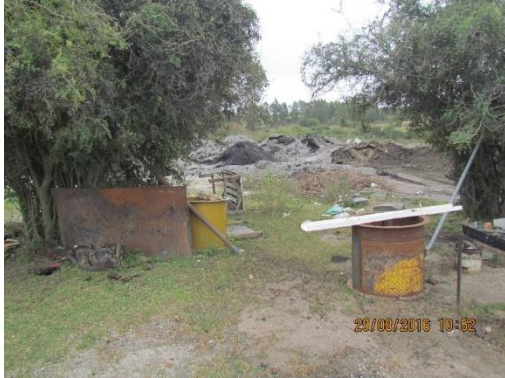
*Ilustración 10 – Residuos sólidos distribuidos por todo el predio.*

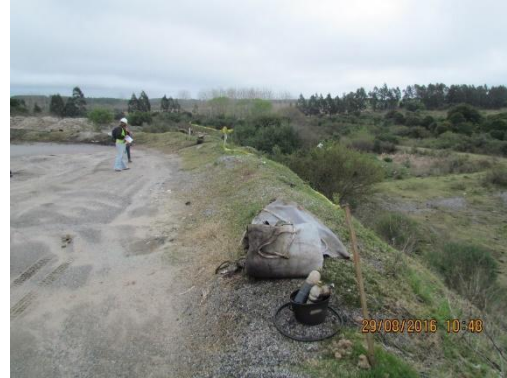
*Ilustración 11 – Acopio de recipientes con lubricante para la caja de los camiones de transporte de asfalto.*
