CORPORACION VIAL DEL URUGUAY S.A.

INFORME DE AUDITORÍA AMBIENTAL

RE-GA-802-
M21-20161014

M21 - Intercambiador Ruta N° 1 y Ruta N° 2

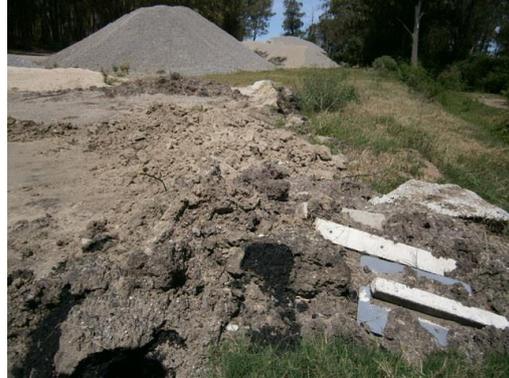
En el frente de obra no se evidenciaron actividades, aunque se observa que hay algunos acopios y restos de materiales de obra. Según declara el Ingeniero Residente los mismos no pertenecerían a la empresa.

Ilustración 6 - Acopios, y escombros en zona afectada por el obrador frente al intercambiador

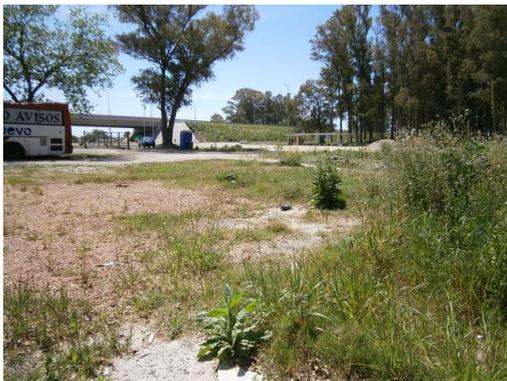
Ilustración 7 - Zona afectada por el obrador frente al intercambiador

Se recomienda una nueva visita para verificar el levantamiento de las instalaciones y restauración del terreno afectado por el obrador y cantera.

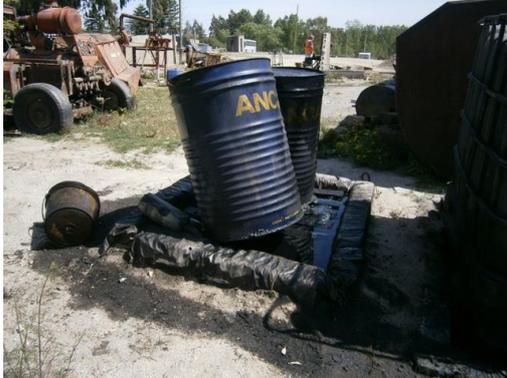
ID: 3	Coordenadas UTM (X – Y)		Progresiva: 141K100 a (+) R1	Tipo de NC: 2 y 3
	456565	6197024	Código del hallazgo: EL-06	
<p>Descripción: Derrame continuado de hidrocarburos al suelo en zona próxima a las instalaciones para cambios de lubricantes y lavado de maquinaria, y debajo de un depósito de aceite usado, con contaminación del suelo, de las aguas superficiales y con riesgo de contaminación del agua subterránea contraviniendo los puntos 5.1, 9.2, 9.3 y 10.2 del Manual Ambiental de la DNV y el PGA</p>				
<p>Situación actual: No cumplido. Se reitera el hallazgo.</p>				
<p>Evidencia (Foto, documento, comunicación personal): Ilustración 11, Ilustración 12 ILUSTRACIÓN 19, Ilustración 13</p>

ID: 4	Coordenadas UTM (X – Y)		Progresiva: 141K100 a (+)	Tipo de NC: 2 y 3
	456565	6197024	Código del hallazgo: EL-06	
Descripción: Derrame de hidrocarburos al suelo con contaminación del suelo, y con riesgo de contaminación del agua subterránea contraviniendo los puntos 5.1, 9.2, 9.3 y 10.2 del Manual Ambiental de la DNV y el PGA. Se reitera la no conformidad.				
Evidencia (Foto, documento, comunicación personal): Ilustración 11, Ilustración 12 ILUSTRACIÓN 19 , Ilustración 13

Ilustración 11 - Almacenamiento de hidrocarburos y derrame continuado en obrador Ruta 1, progresiva 141K000

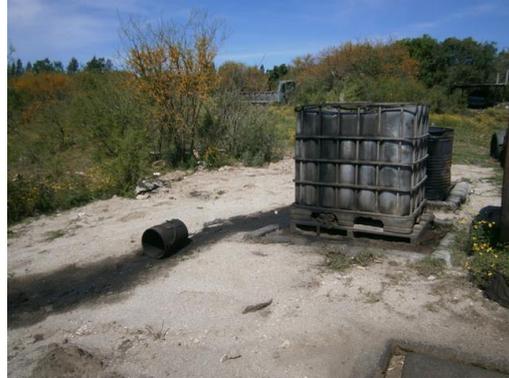
Ilustración 12 - Almacenamiento de hidrocarburos y derrame continuado en obrador Ruta 1, progresiva 141K000

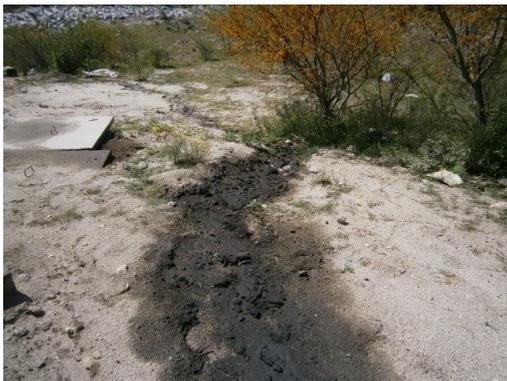
Ilustración 13 - Derrame de hidrocarburos continuado en obrador Ruta 1, progresiva 141K000

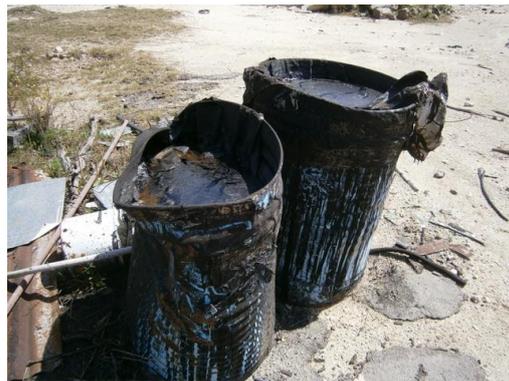
ID:01	Coordenadas UTM (X – Y)		Progresiva: 141K100 a (+)
	456565	6197024	Código del hallazgo: RS-6
Descripción: Si bien no es posible verificar que todo residuo peligroso haya sido generado por la empresa o por el dueño del terreno, se evidencian residuos como ser baterías y envases con restos de hidrocarburos sin contenciones y sistema de disposición contraviniendo el capítulo 10.2 y 10.4 del Manual DNV.			
Evidencia (Foto, documento, comunicación personal): Ilustración 14, Ilustración 16, Ilustración 19, Ilustración 20

Ilustración 14 - Recipientes abandonados con restos de hidrocarburos en obrador Ruta 1, progresiva 141K000

Guardar evidencia fotográfica y documentación que explicita los residuos, acopios y contaminaciones generados por la propia empresa o por otros actores.

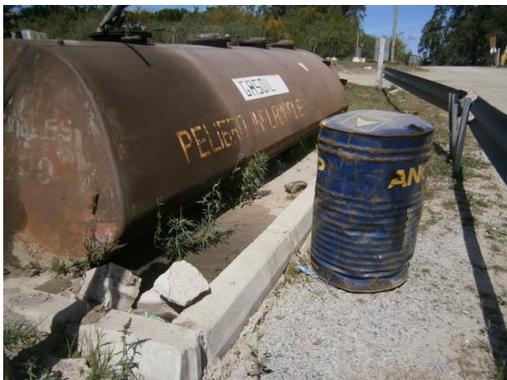
Ilustración 15 - Tanque de combustible en obrador Ruta 1, progresiva 141K000

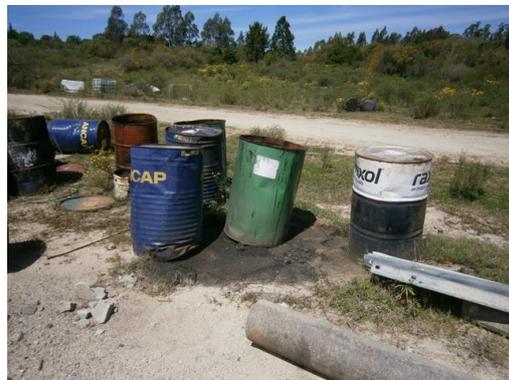
Ilustración 16 - Recipientes abandonados con restos de hidrocarburos y derrame, en obrador Ruta 1, progresiva 141K000

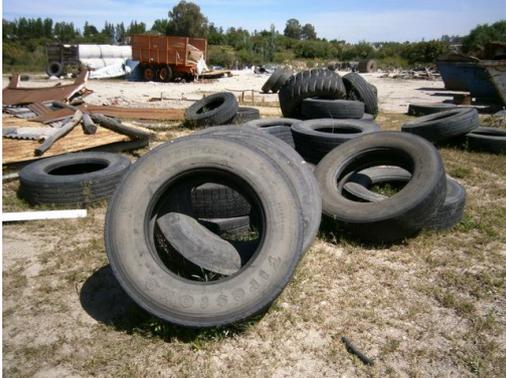
*Ilustración 17 - Cubiertas en desuso en obrador
Ruta 1, progresiva 141K000*

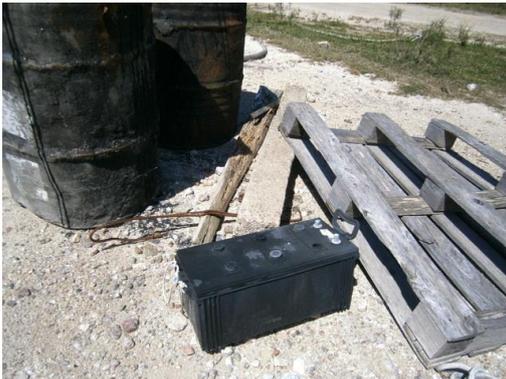
*Ilustración 19 - Batería en desuso en obrador
Ruta 1, progresiva 141K000*

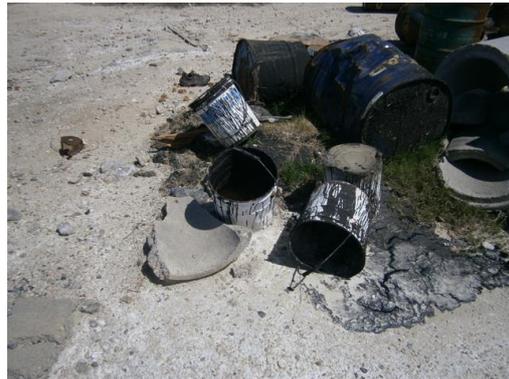
*Ilustración 20 - Baldes con restos de asfalto
derramado en obrador Ruta 1, progresiva
141K000*
