INFORME DE AUDITORÍA AMBIENTAL

RE-GA-802-C52-
20170130

Ampliación C/52 – “Proyecto y Construcción de las obras de "Rehabilitación de la Ruta 11 entre Ruta 63 y Ruta 81"

Fecha de visita: 30/01/2017

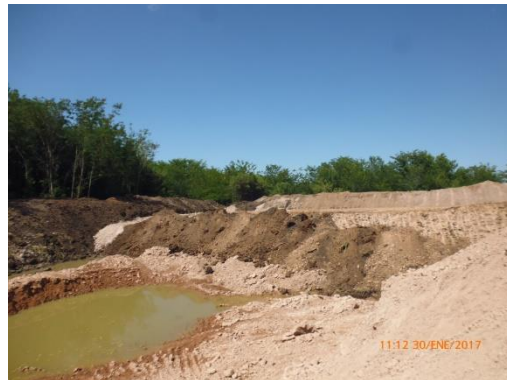
Ilustración 7 - Drenaje de cantera

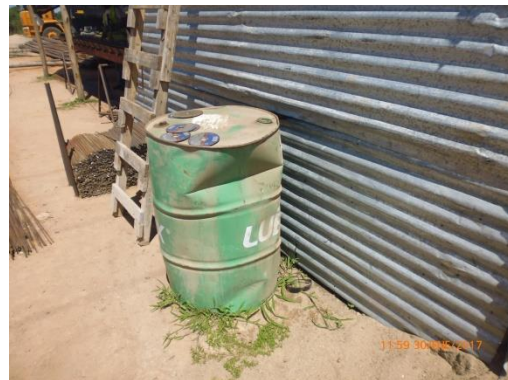
ID:01	Coordenadas UTM (X – Y)		Progresiva: NA
	596766	6481506	Código del hallazgo: PF-10
Descripción: Se encontró producto químico (antisol, según FDS comenta que se debe evitar que penetre en el subsuelo o tierra y que debido al pH puede poner en peligro los organismos acuáticos) fuera de la zona de acopio de productos químicos. El producto, se halló sin bandeja de contención.			
Evidencia (Foto, documento, comunicación personal): Ilustración 13

Ilustración 13 - Productos químicos sin contención

- Colocar bandejas de contención en maquinaria en desuso.

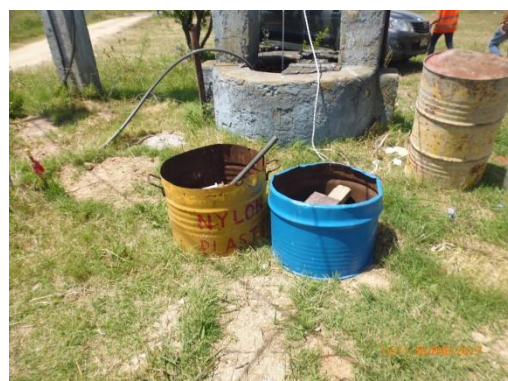
Ilustración 15 - Segregación de residuos sin tapa

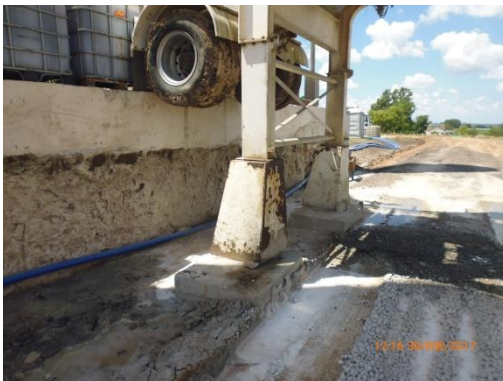
Ilustración 18 – Planta de hormigón, se observa vertido de hormigón

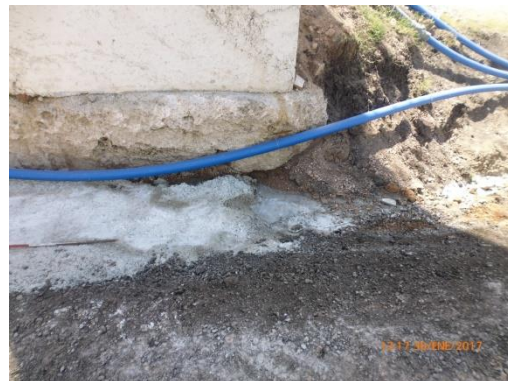
Ilustración 19 – Zona de vertidos de hormigón

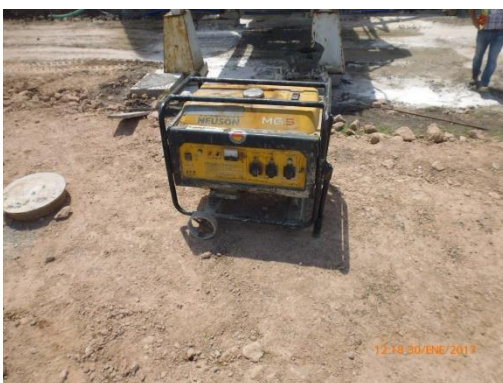
Ilustración 20 – Generador sin bandeja de contención

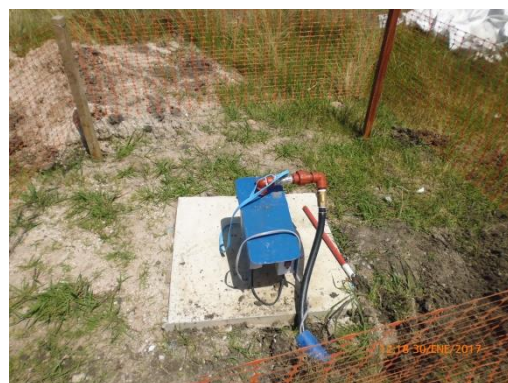
El agua para el consumo humano presente en el obrador es de origen comercial. El agua para la Planta de Hormigón proviene de una perforación, esta fue realizada la semana anterior a la auditoria y aún no cuenta con el registro ante DINAGUA. Según se informó se encuentra en trámite. No se prevé realizar riego de caminos para la compactación.

Ilustración 21 – Perforación para extracción de agua subterránea
