INFORME DE AUDITORÍA AMBIENTAL

RE-GA-802-
M21-20170503

M/21: Ampliación - Recapado Ruta N°22

Tramo Ruta 21 - Tarariras

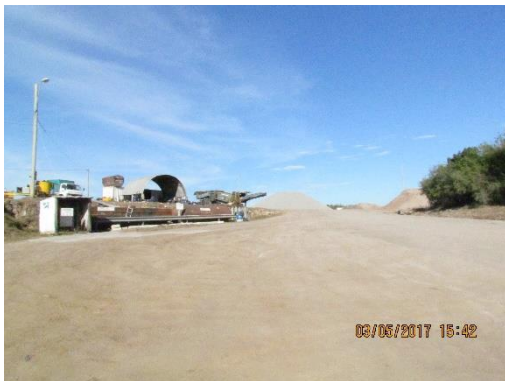
Ilustración 7 - Obrador nuevo. Entrada al obrador. Base de tosca. Pendiente pronunciada hacia la entrada.

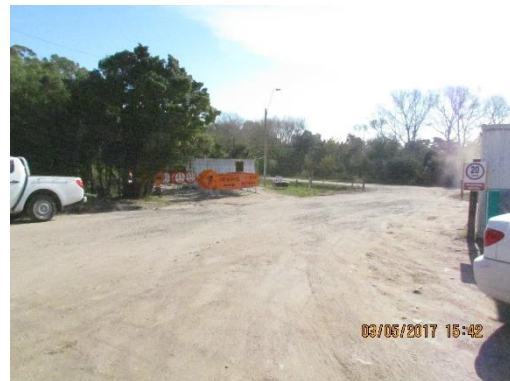
Ilustración 8 - Obrador nuevo. Baños a la entrada al obrador. Pendiente pronunciada hacia la entrada.

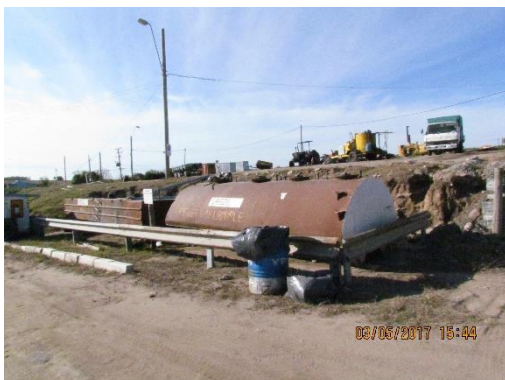
Para el suministro de combustible la empresa cuenta con un tanque y con surtidor presentes en el obrador. Se observó que el tanque de combustible no cuenta con contención perimetral ni losa para evitar la contaminación por hidrocarburos debido a derrames accidentales. Tampoco se encontró un kit antiderrames en las cercanías de dispositivo.

ID: 02	Coordenadas UTM (X – Y)		Progresiva: NA	Tipo de NC: 2
	448216	6206019	Código del hallazgo: PF-7	
Descripción: Los depósitos de combustible no poseen contención perimetral ni impermeabilización del suelo donde se encuentran emplazados contraviniendo la sección 10.2 del Manual Ambiental de la DNV (MTOPI)				
Evidencia (Foto, documento, comunicación personal): Ilustración 9, Ilustración 10

Ilustración 9 - Obrador nuevo. Tanques de combustible sin contención perimetral ni impermeabilización del suelo

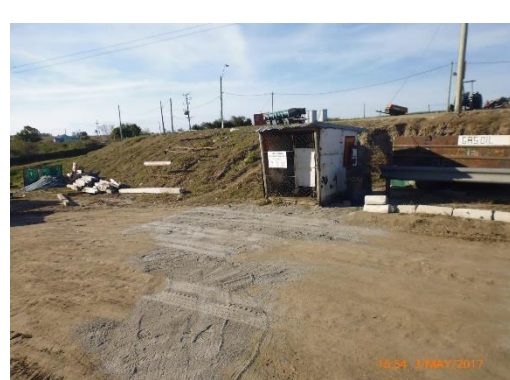
ID: 03	Coordenadas UTM (X – Y)		Progresiva: NA	Tipo de NC: 2
	456565	6197024	Código del hallazgo: EL-04	
Descripción: Derrames de hidrocarburos en el suelo próximos al surtidor de combustible y en suelos próximos a la planta asfáltica. Existe riesgo de contaminación del curso de agua Arroyo Melo por arrastre de suelos en eventos de precipitaciones contraviniendo los puntos 5.1, 9.2, 9.3 y 10.2 del Manual Ambiental de la DNV.				
Evidencia (Foto, documento, comunicación personal): Ilustración 10, Ilustración 19, Ilustración 22

Ilustración 10 - Obrador nuevo. Surtidor de gasoil de lado a los depósitos. Arena cubriendo derrames de gasoil.

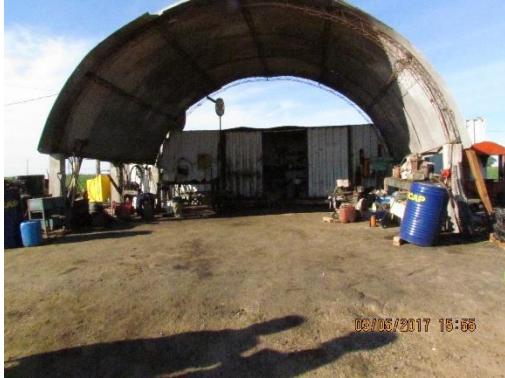
El mantenimiento rutinario de maquinaria se realiza en el taller en sitio. Los mantenimientos de mayor porte, se realizan en el taller central localizado en Montevideo. Se observan baterías y bidones de aceite en los alrededores del taller fuera de un sitio adecuado para su acopio. Tampoco se encuentran recipientes adecuados para residuos peligrosos. Se evidencian, en varios sitios del obrador manchas de hidrocarburos.

ID: 04	Coordenadas UTM (X – Y)		Progresiva: NA	Tipo de NC: 3
	448216	6206019	Código del hallazgo: RS-04	
Descripción: Los contenedores de residuos sólidos contaminados en el taller cómo en la planta asfáltica no se encuentran ubicados, identificados ni tapados de forma adecuada como tampoco existe una adecuada disposición de los residuos correspondientes a cada contenedor, contraviniendo el punto 10.2 del Manual Ambiental de DNV.				
Evidencia (Foto, documento, comunicación personal): Ilustración 11, Ilustración 14, Ilustración 19

Ilustración 11 - Obrador nuevo. Taller para mantenimientos de maquinaria y otros.

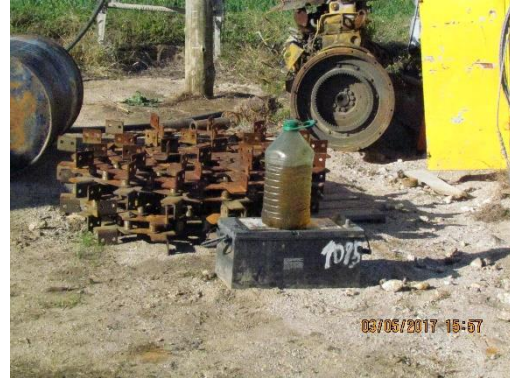
ID:03	Coordenadas UTM (X – Y)		Progresiva: NA
	456565	6197024	Código del hallazgo: RS-7
Descripción: Acopio de baterías usadas en el suelo natural y a la intemperie contraviniendo el PGA y la sección 10.2 del Manual Ambiental de la DNV			
Evidencia (Foto, documento, comunicación personal): Ilustración 12, Ilustración 13, Ilustración 14

Ilustración 12 - Obrador nuevo. Baterías acopiadas sin orden y sobre el suelo. Bidón de aceite sobre batería.

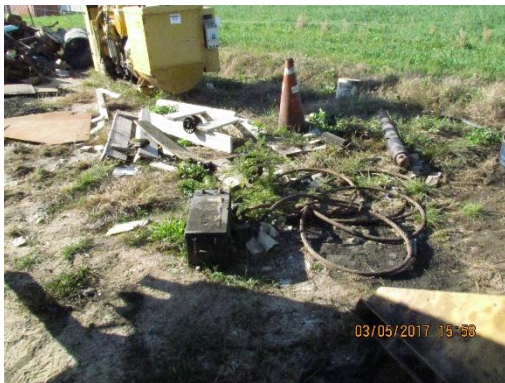
Ilustración 13 - Obrador nuevo. Baterías acopiadas sin orden y sobre el suelo.

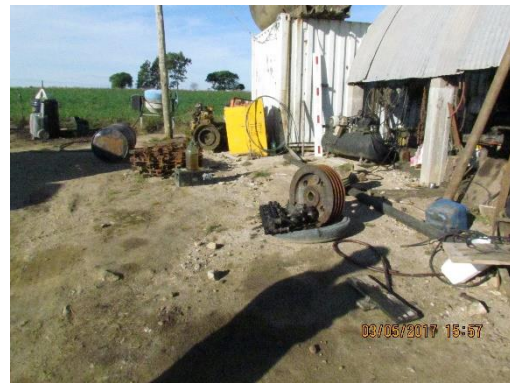
Ilustración 14 - Obrador nuevo. Residuos y chatarra en el perímetro del taller

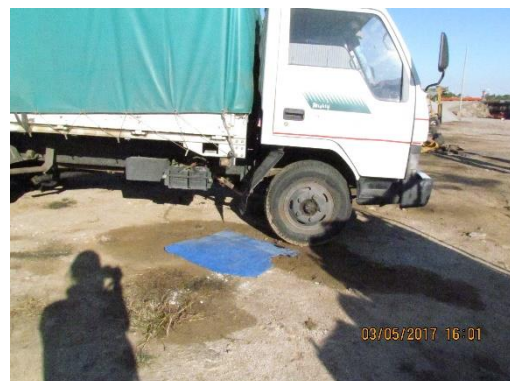
Ilustración 16 - Obrador nuevo. Derrame de hidrocarburos en el suelo

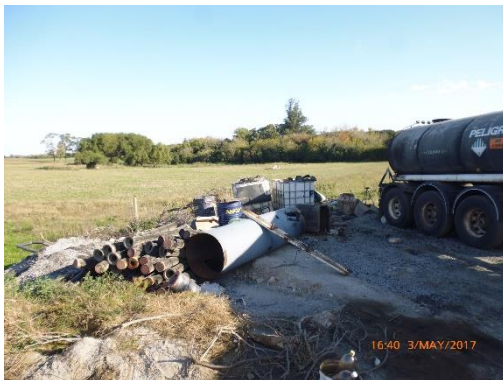
Ilustración 19 - Obrador nuevo. Residuos varios detrás del tanque de asfalto.

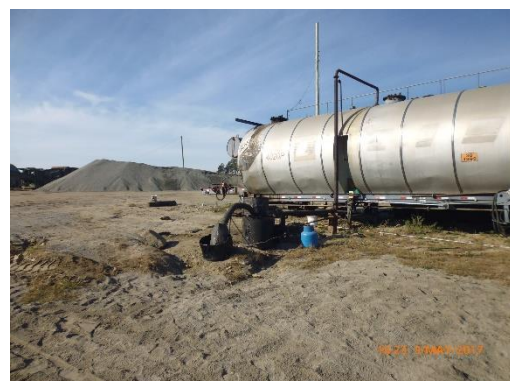
En la zona donde se ubicó la Planta Asfáltica se encuentran una cisterna para almacenamiento de diluido asfáltico, un generador a gasoil para la planta, acopios de residuos sin clasificar, un contenedor para guardar herramientas varias y la propia planta asfáltica. Se evidenció la falta de bandejas metálicas para el trasvase de gasoil al generador cómo la falta de diques de contención en la zona del tanque de asfalto de la planta.

Ilustración 22 - Obrador nuevo. Tanque para calentar asfalto para planta. Sin medidas de contención.

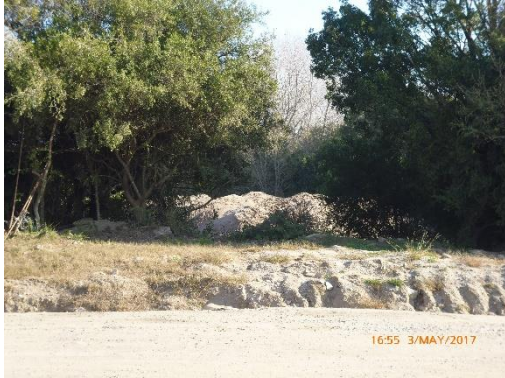
Se aprobó la instalación del nuevo obrador por parte de la DNV a través de la Autorización por escrito del DDO, aunque éste se ubica sobre las márgenes del Arroyo Melo, contraviniendo la sección 9.8 "Zonas restringidas de Obras". El obrador presenta una fuerte pendiente hacia dicho curso de agua, por lo que se dará arrastre de material en eventos de precipitaciones importantes.

Ilustración 23 - Obrador nuevo. Perímetro a menos de 10 metros del Arroyo Melo

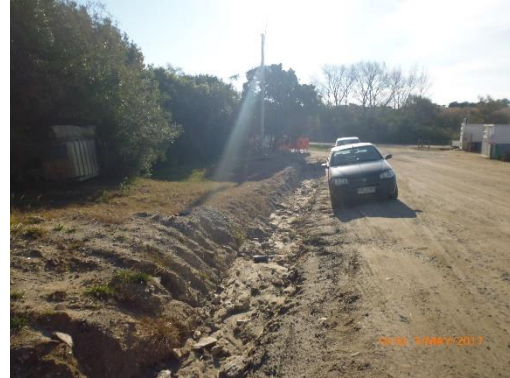
ID: 01	Coordenadas UTM (X – Y)		Progresiva: NA	Tipo de NC: 2
	448216	6206019	Código del hallazgo: PF-7	
Descripción: El obrador nuevo se encuentra ubicado sobre las márgenes del Arroyo Melo y con una pendiente pronunciada hacia el mismo curso de agua, contraviniendo las secciones 9.8 y 10.1 del Manual Ambiental para Obras y actividades del Sector Vial de la DNV (MTOPI)				
Evidencia (Foto, documento, comunicación personal): Ilustración 8, Ilustración 23, Ilustración 24, Ilustración 25, Ilustración 26 Ilustración 27, Ilustración 28, Ilustración 29, Ilustración 30

Ilustración 24 - Obrador nuevo. Cuneta de drenaje pluvial

- Crear un dique o terraplén de tierra o tosca, para evitar que el escurrimiento pluvial ingrese directamente en el arroyo Melo, y preferentemente transite por un decantador tipo humedal o similar.

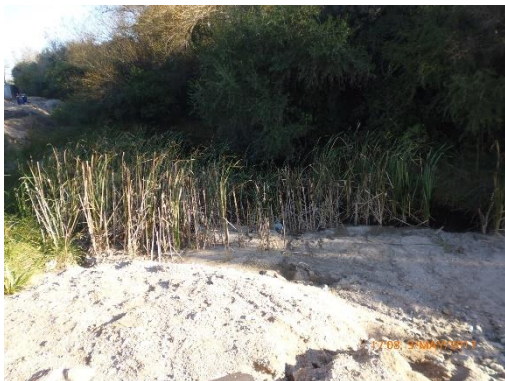
Por último, se constató una fuerte erosión de suelos hacia el curso de agua Arroyo de Melo. Esta puede ser causada por la precipitación debido a la pendiente que posee el terreno. Se observa que gran parte del escurrimiento pluvial sobre el obrador es conducido directamente hacia el curso de agua, por lo que existe un potencial de arrastres de hidrocarburos, aceites, áridos, etc.

Ilustración 25 - Obrador nuevo. Descarga de pluviales en Arroyo Melo

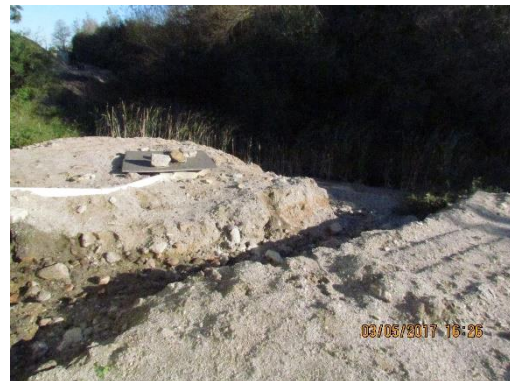
Ilustración 26 - Obrador nuevo. Erosión hacia Arroyo Melo por descarga de pluviales

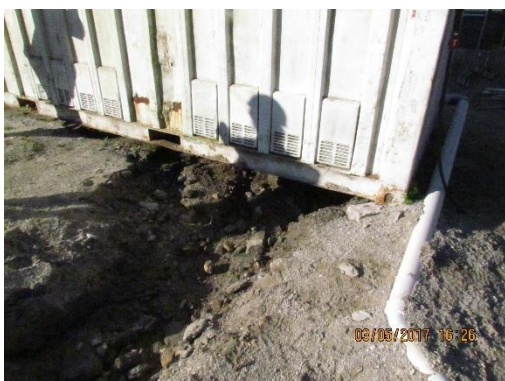
Ilustración 27 - Obrador nuevo. Erosión hacia Arroyo Melo por descarga de pluviales cruza por debajo de baños.

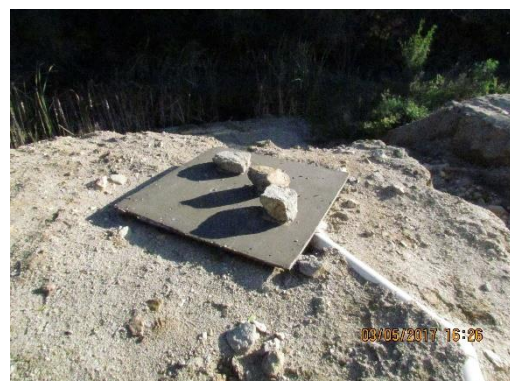
Ilustración 28 - Obrador nuevo. Erosión por pluviales junto al depósito fijo impermeable de baños.

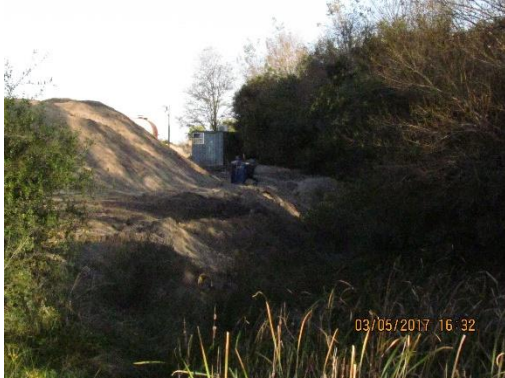
Ilustración 29 - Obrador nuevo. Acopios de áridos y oficina sobre margen del Arroyo Melo

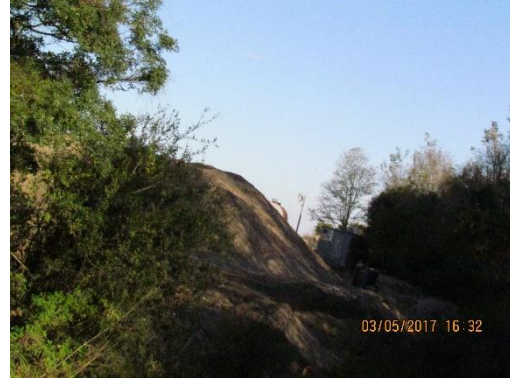
Ilustración 30 - Obrador nuevo. Acopios de áridos y oficina sobre margen del Arroyo Melo
