<p>CORPORACION VIAL DEL URUGUAY S.A.</p>	<p>INFORME DE AUDITORÍA AMBIENTAL</p>	<p>RE-GA-802-C51-20170609</p> <p>Página 1 de 12</p> <p>Versión 05</p>
---	--	--

C/51: Ampliación del contrato “Rehabilitación de Ruta 26, en distintos tramos”

Tipo de Auditoria: Seguimiento

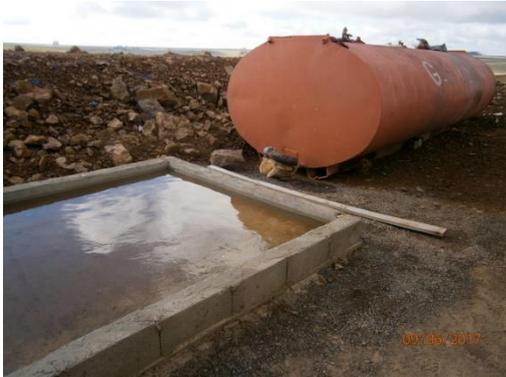
Para el surtido de combustible se ha instalado una plataforma de cemento, con contenciones para prevenir posibles derrames. La misma aún no está siendo usada y se han ubicado dos tanques de gasoil fuera de la plataforma. Si bien uno de estos tanques parece aún no estar en uso, el otro permanece conectado al camión surtidor de la empresa. Se prevé la instalación de algún sistema que permita evacuar aguas de lluvia y contener derrames. Queda pendiente para próximas visitas de auditoría ver cómo está funcionando el sistema.

ID: 01	Coordenadas UTM (X – Y)		Progresiva: Ruta 26, 194K000 a (+)	Tipo de NC: 1
	565371	6478460	Código del hallazgo: PEL-06	
Descripción: <p>Si bien se ha construido una pileta de contención para los tanques de gasoil, uno de los tanques de combustible que se estaba utilizando, no se ha colocado en dicha plataforma con el fin de evitar los derrames de combustibles que puedan contaminar el suelo, lo que contraviene lo establecido en el capítulos 9.2, 10.2, 11.2 del Manual Ambiental de DNV.</p>				
Evidencia (Foto, documento, comunicación personal): <p>Ilustración 4, Ilustración 5</p>

Ilustración 4 - Pileta para contención de gasoil en vías de implementación. Tanque aún sin ser instalado en el lugar correspondiente.

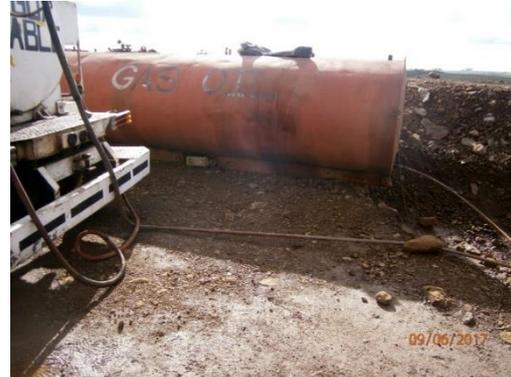
Ilustración 5 - Tanque de gasoil conectado al camión surtidor. Tanque operando pero aún no ha sido colocado sobre contención.

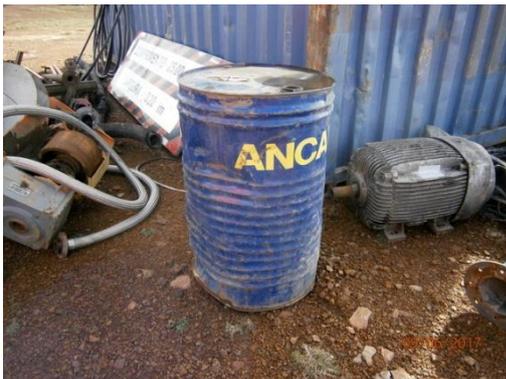
Ilustración 6 - Tanque vacío y piezas de equipos en desuso

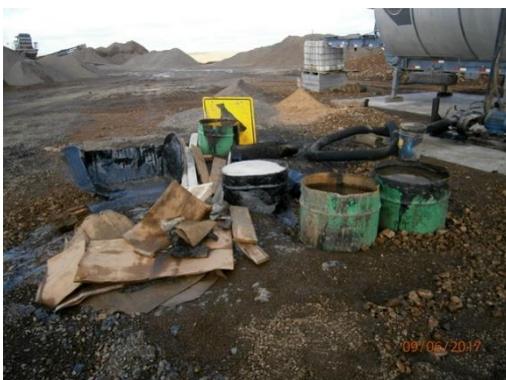
En la zona de la planta asfáltica, se comenzó a acondicionar una plataforma de cemento. A la misma restan por construir barreras de contención y acondicionar la zona de carga y descarga. Se observa en esta última zona derrames de asfalto.

ID: 02	Coordenadas UTM (X – Y)		Progresiva: Ruta 26, 194K000 a (+)	Tipo de NC: 1
	565371	6478460	Código del hallazgo: PEL-06	
Descripción: <p>Aunque se construyó una plataforma en cemento para evitar la infiltración al terreno de hidrocarburos provenientes de la planta de asfalto, la misma no alcanza para todas las actividades que allí se realizan ni cuenta con barreras de contención. Además se evidencian derrames y otros residuos contaminados en esta zona, lo que contraviene lo establecido en los capítulos 11.2, 11.3 del Manual Ambiental de DNV.</p>				
Evidencia (Foto, documento, comunicación personal): <p>Ilustración 8, Ilustración 9, Ilustración 10</p>

Ilustración 8 - Zona de trasiego en planta asfáltica.

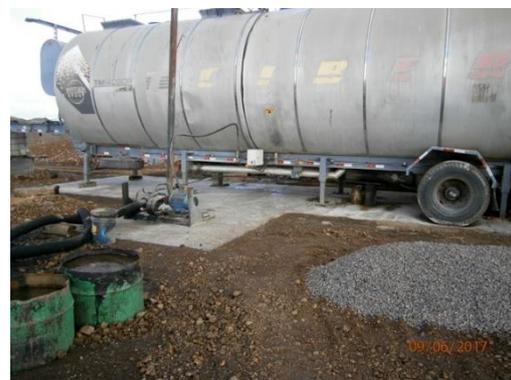
Ilustración 9 - Planta asfáltica con plataforma en construcción

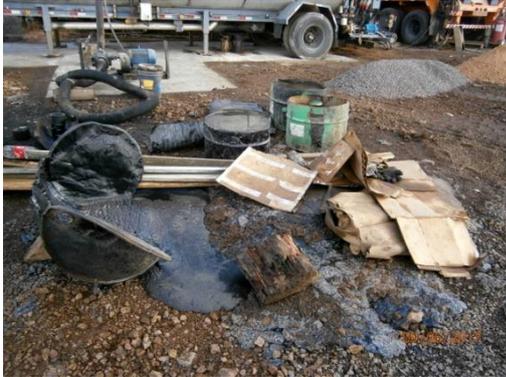
Ilustración 10 - Residuos contaminados en zona de trasiego de planta asfáltica.

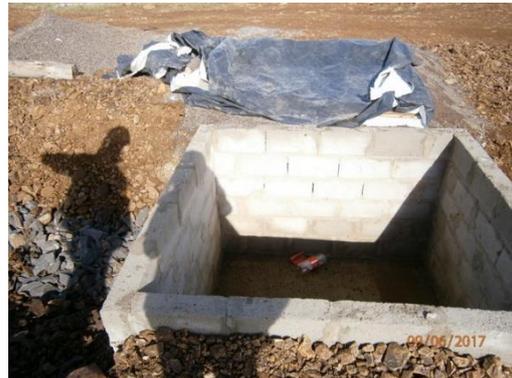
Ilustración 13 - Camara separadora en construccion

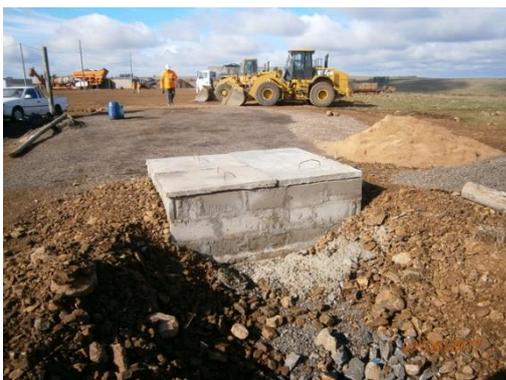
Ilustración 14 - Camara separadora en construccion

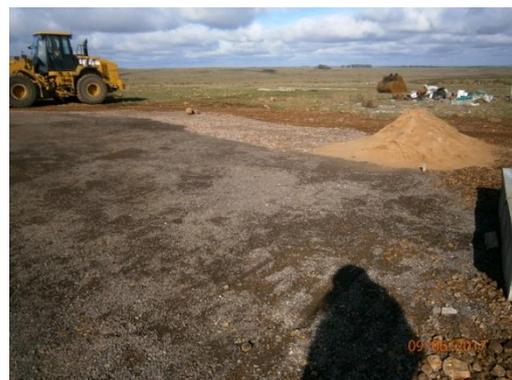
Se ha acopiado corteza vegetal, sin embargo, las características del suelo hacen que la profundidad de la tierra sea de unos pocos centímetros y exista importante presencia de material rocoso.

Ilustración 15 - Acopios, y a lo lejos se puede ver como es el terreno original

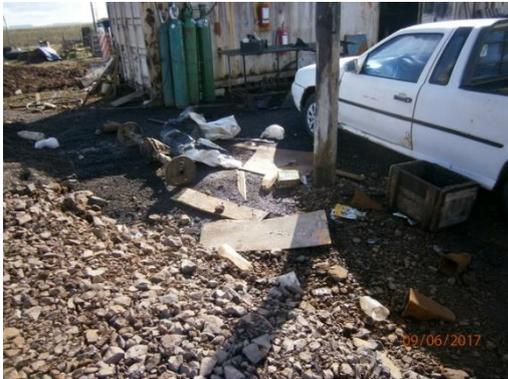
En cuanto a la clasificación y generación de residuos, si bien la empresa declara que existe una gestión interna para algunos residuos contaminados como ser neumáticos, baterías y aceites usados, no se encuentra evidencia interna o externa del destino de los residuos. Otros residuos son gestionados con la intendencia de Tacuarembó.

Ilustración 16 - Residuos desparramados en obrador

- Mantener al menos dos personas entrenadas en obrador para guardar registros y asegurar que se guarden copias en el obrador
- Guardar imágenes del terreno inicial de forma sistematizada para ser usadas en la restauración. Se podrían incluir en el PGRA a modo de referencia
- Mejorar el almacenamiento interno de residuos en los sitios asignados

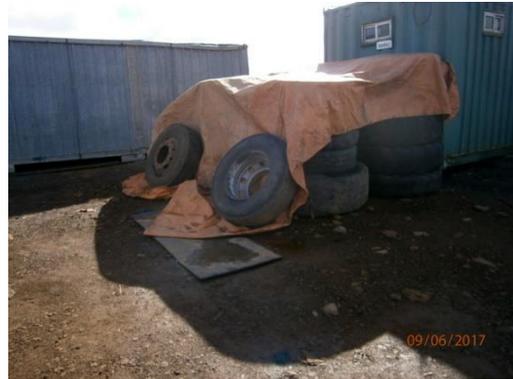
Ilustración 17 - Acopio de cubiertas usadas

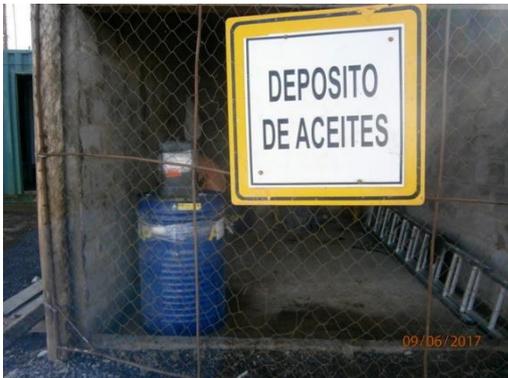
Ilustración 18 - Depósito de aceites

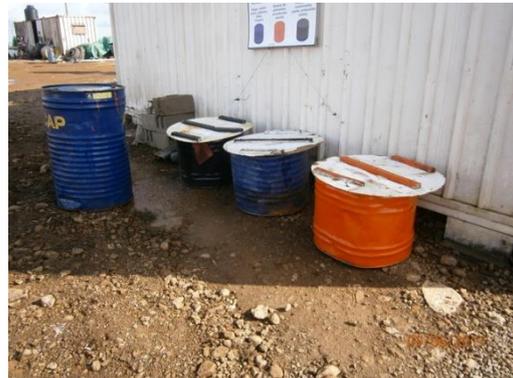
En cuanto a la gestión de residuos se destaca la correcta clasificación por parte de los operarios y la señalización por colores y cartelería. Sin embargo, no se han evidenciado registros de entrega interna ni a proveedores autorizados.

Ilustración 19 - Clasificación de residuos
