CORPORACION VIAL DEL URUGUAY S.A.

INFORME DE AUDITORÍA AMBIENTAL

RE-GA-802-C55-
20170526

C/55: Ruta N°30, Tramo 124K300-151K100

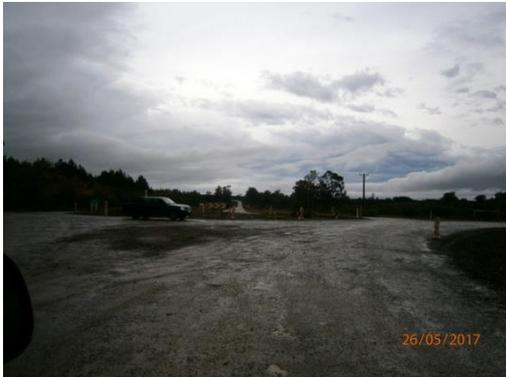
Ilustración 4 - Frente de obra sobre rotonda

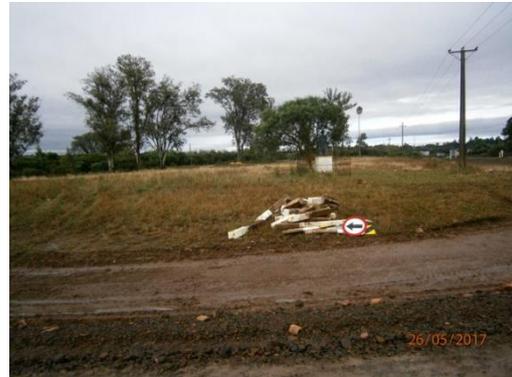
Ilustración 5 - Señales retiradas y acopiadas en faja

- Estandarizar registro fotográfico de acuerdo a imágenes capturadas antes de iniciar acondicionamiento del obrador y cantera o usar en su defecto imágenes de predios vecinos que ya que sería similares. Incluir material de referencia a modo de estándar en PRA para la restauración
- Se encuentran señales reiteradas, caños que fueron cambiados y escombros. Se recomienda retirar de la faja a la brevedad los materiales que no vayan a ser usados en el frente de obra.

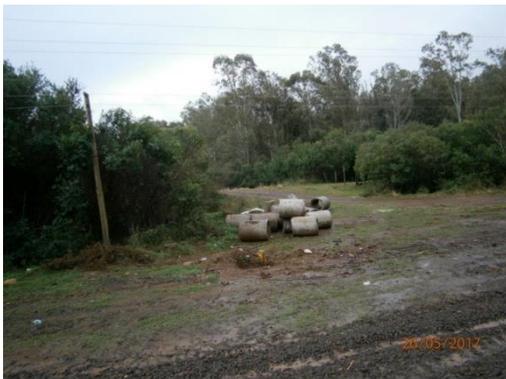
Ilustración 6 - Acopio de caños que fueron cambiados de las entradas de vecinos sobre faja en frente de obra

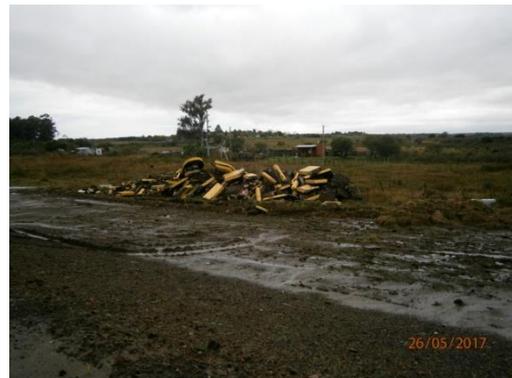
Ilustración 7 - Acopio de escombros en faja, sobre el frente de obras en zona Control de Aduanas

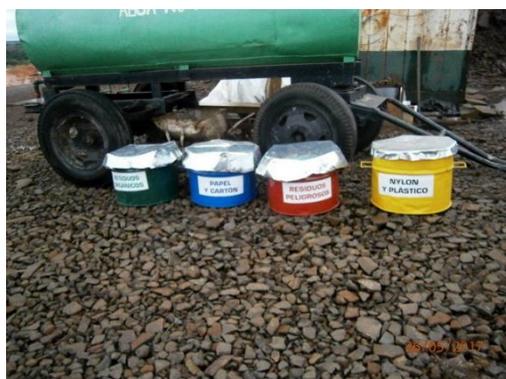
Ilustración 8 - Almacenamiento de residuos en obrador

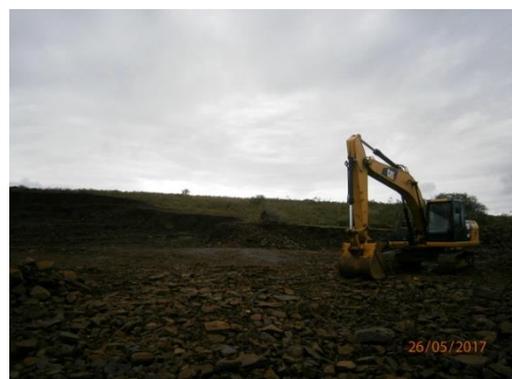
Para la cantera, se presenta la AAP/O vigente desde el comienzo de las obras. Tanto para la cantera como para el obrador se percibe que se ha acopiado una capa de corteza vegetal, aunque el espesor de la misma es muy fino dadas las condiciones del terreno.

Ilustración 9 – Cantera

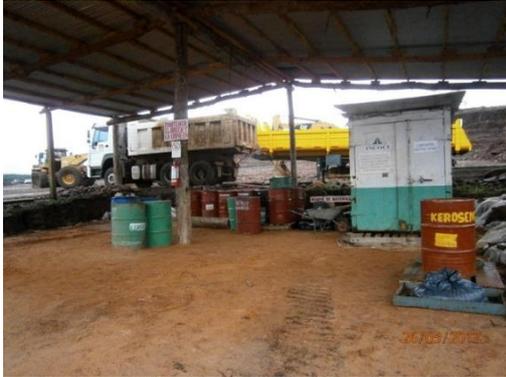
Ilustración 10 - Sector para el almacenamiento de residuos y otras actividades

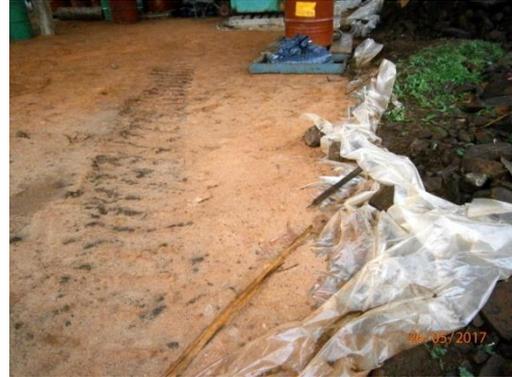
Ilustración 11 - Acondicionamiento en sector de almacenamiento, y reparaciones menores

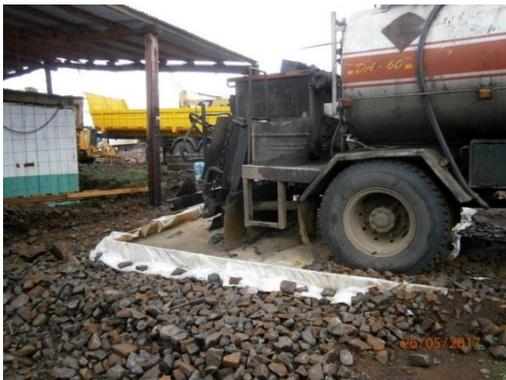
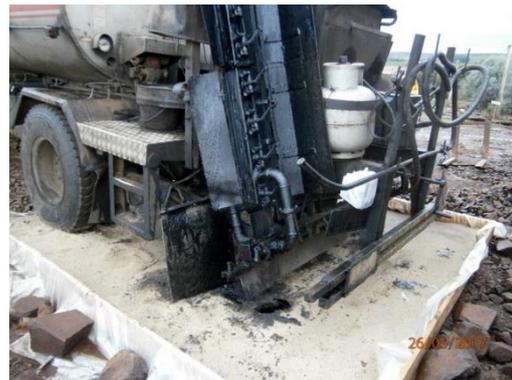
Ilustración 12- Medidas de contención tomadas para cisterna de asfalto

Ilustración 13- Medidas de contención tomadas para cisterna de asfalto

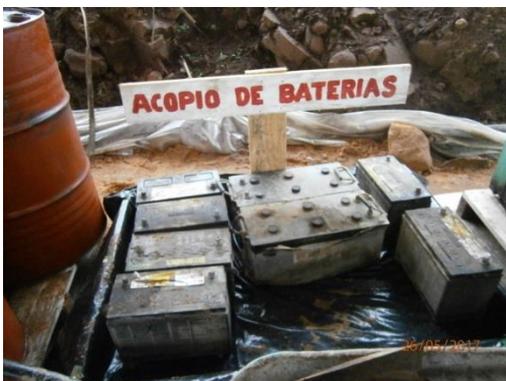
Ilustración 14- Almacenamiento de baterías usadas en zona acondicionada y bajo techo

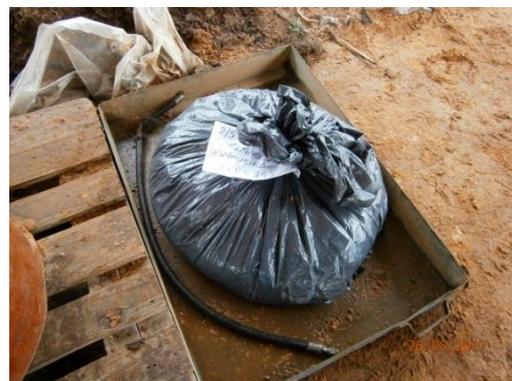
Ilustración 15- Almacenamiento material usado para derrames
