INFORME DE AUDITORÍA AMBIENTAL

RE-GA-802-AC10-
20170511

AC/10: Proyecto y Construcción de un Nuevo Puente sobre Arroyo Fraile Muerto y sus accesos en una variante de Ruta 7 en su pasaje por Fraile Muerto

Fecha de visita: 11/05/2017

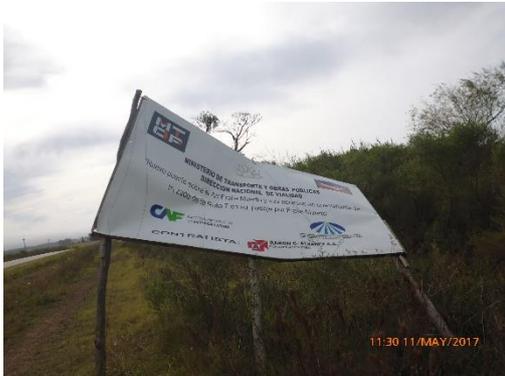
Ilustración 4 - Cartel de obra en mal estado

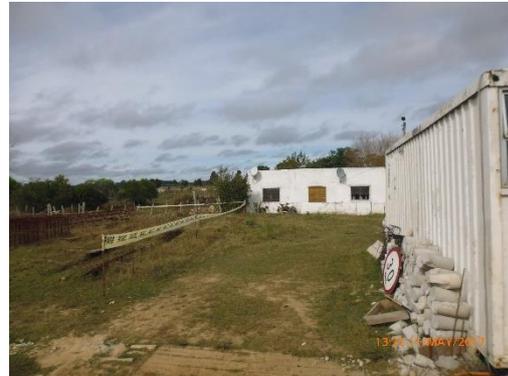
ID: 04	Coordenadas UTM (X – Y)		Progresiva: 354K800, Ruta 7 a (-)	Tipo de NC: 2
	731423	6399546	Código del hallazgo: PF-7	
Descripción: El obrador se encuentra inserto en zona urbana a distancias menores a los 20 metros de las viviendas de la localidad de Fraile Muerto contraviniendo los puntos 9.8 y 10.1 del Manual Ambiental de la DNV (MTOPI).				
Evidencia (Foto, documento, comunicación personal): Comunicación personal. Ilustración 5, Ilustración 6, Ilustración 7, Ilustración 8.

Ilustración 5 - Obrador. Vivienda detrás del obrador.

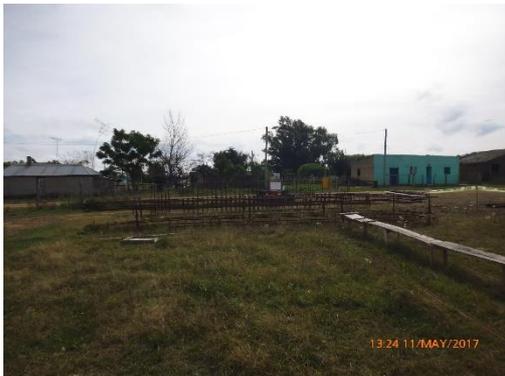
Ilustración 6 - Obrador. Viviendas frente al obrador.

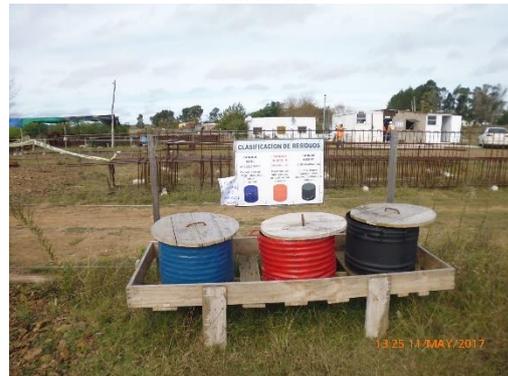
Se detecta que el obrador fue emplazado en zona urbana, rodeado de viviendas. Por otro lado, se observó que las ubicaciones de los tanques de residuos se encuentran a una distancia excesiva de las oficinas, comedor y pañol.

Ilustración 7 - Obrador. Delante tanques de residuos sólidos. Detrás: oficinas y taller.

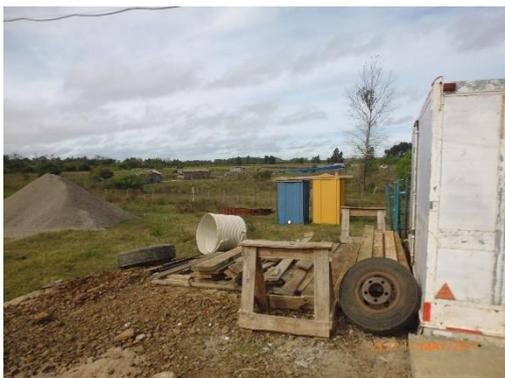
Ilustración 8 - Obrador. Baños químicos. Madera. Acopio de piedra.

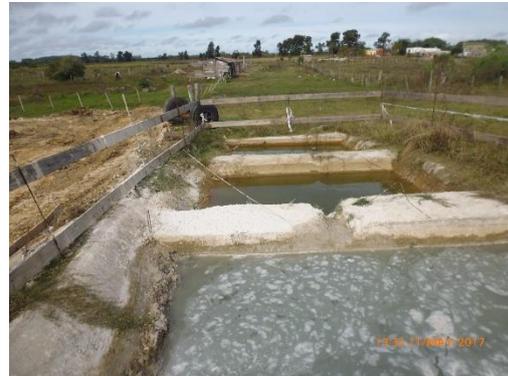
La zona de elaboración de hormigón se encuentra ubicada en el obrador a menos de 20 metros de los contenedores de oficinas. Para la elaboración se cuenta con un lugar de estacionamiento del camión mixer de suelo con tosca compactada, una plataforma elevada para que los operarios introduzcan el cemento Portland en el mixer, un tanque de agua con bomba y manguera y una cinta transportadora de áridos. En esta zona se encuentra la pileta para lavado de este camión mixer y según informa el Ing. Residente, también se aprovecha dicha pileta para hacer lavados excepcionales de otra maquinaria. Se observa que la descarga de esta pileta es hacia un drenaje natural el cuál, aguas abajo, descarga en el Arroyo Fraile Muerto. No se evidenció el monitoreo del pH del líquido en estas piletas.

ID:02	Coordenadas UTM (X – Y)		Progresiva: -	Tipo de NC:2
	731464	6399512	Código del hallazgo: PEL-4	
Descripción: La pileta de lavado de mixer vierte sus efluentes en un drenaje natural el cual aguas abajo descarga en el Arroyo Fraile Muerto. En momentos de alta producción de hormigón podría incumplir el Decreto 253/79. Tampoco se lleva un registro de pH de la tercera pileta contraviniendo la sección 15.7 del Manual Ambiental de la DNV (MTOPI).				
Evidencia (Foto, documento, comunicación personal): Ilustración 11.

Ilustración 11 - Obrador. Tres piletas de lavado de mixers. Vertido a drenaje natural.

- Implementar un plan de monitoreo de la calidad del agua en función de las distintas etapas de obra que restan, especificando puntos de muestro, fecha de toma de muestras, parámetros a analizar y laboratorios seleccionados para el análisis de las muestras.
- Realizar registro e incluir en los ITGA los remitos de residuos sólidos peligrosos trasladados al obrador de la empresa en la localidad de Melo, Cerro Largo.
- Realizar un registro e incluir en los ITGA el mantenimiento de los baños realizados por la empresa encargada de dicha tarea.
- Implementar un dique de baja altura para crear una zona de infiltración en terreno de los efluentes de las piletas de lavado de camión con mixer de forma de evitar que escurran hacia el Arroyo Fraile Muerto.

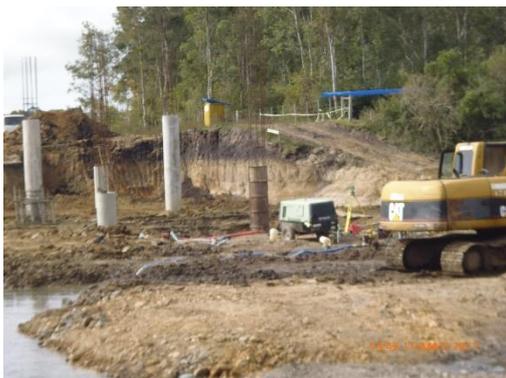
ID:01	Coordenadas UTM (X – Y)		Progresiva: -
	731642	6399722	Código del hallazgo: PEL-4
Descripción: Se evidencia el uso de bidones con combustibles, en el frente de obra sobre las ataguías, sin disponer de bandejas metálicas para evitar derrames en el Arroyo Fraile Muerto contraviniendo la Sección 15 del Manual Ambiental de la DNV (MTOPE). En caso de darse derrames se incumplirá el Decreto 253/79.			
Evidencia (Foto, documento, comunicación personal): Ilustración 14, Ilustración 21.

Ilustración 14 - Frente de obra. Bidones de combustible sin bandeja de apoyo.

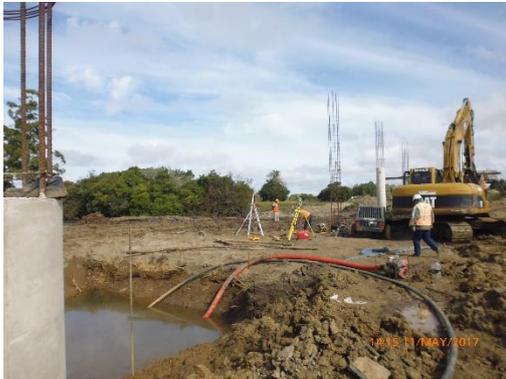
Ilustración 18 - Frente de obra. Drenaje de zona de trabajo mediante bombeo. Vertido en el Arroyo.

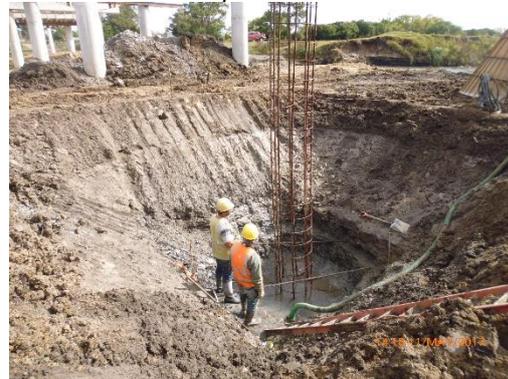
Ilustración 19 - Frente de obra. Excavación para fundación directa. Drenaje con bombeo.

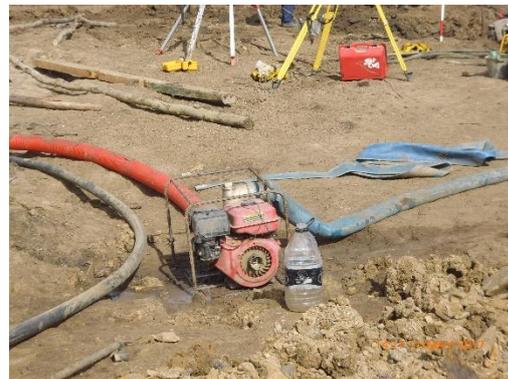
Ilustración 21 - Frente de obra. Motobomba y bidón con combustible sobre ataguía.
