INFORME DE AUDITORÍA AMBIENTAL

RE-GA-802-AB33-
20170609

AB/33: Ampliación - Bacheo de Ruta 25 y de Ruta 90

Tipo de Auditoria: Cierre

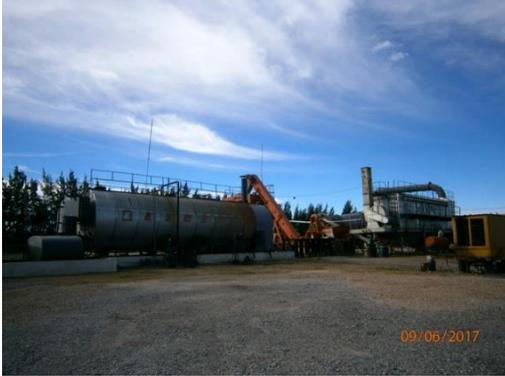
Al momento de la auditoría, la planta no estaba trabajando, ni se realizaban trabajos de mantenimiento.

Ilustración 4-Planta asfáltica sin operación

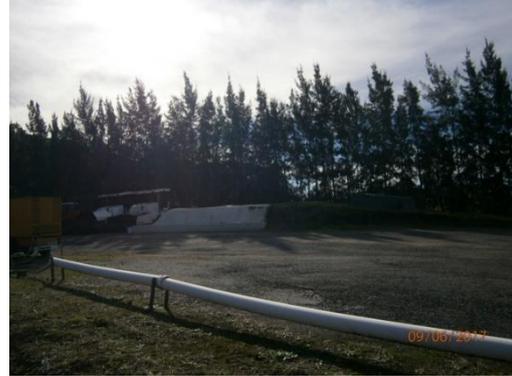
El tanque de abastecimiento de combustible ha sido retirado. No se aprecian manchas ni derrames importantes de hidrocarburos en esa zona, ni tampoco en la zona de lavado.

Ilustración 5-Al fondo se ve la plataforma construida para el tanque de combustible y que el tanque ha sido retirado

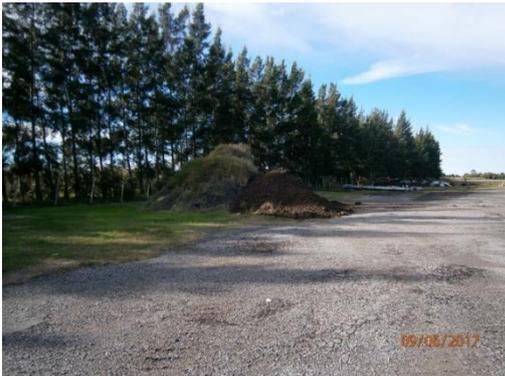
Por último, se verifica que se ha conservado suelo orgánico para la posterior restauración.

Ilustración 6-Acopia de corteza vegetal y material para nivelar terreno

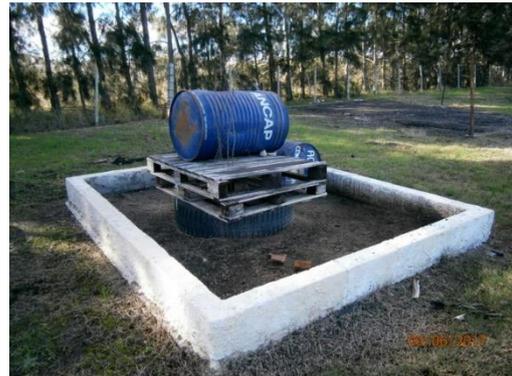
Ilustración 7-Tanques vacíos que se usaban para humedecer caja de camiones con mezcla de gasoil detergente y agua

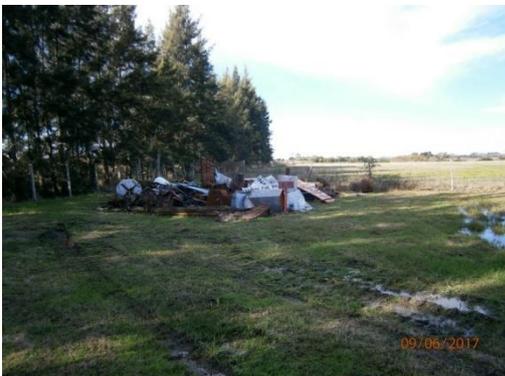
Ilustración 8-Acopia de chatarra y algunos elementos de señalización

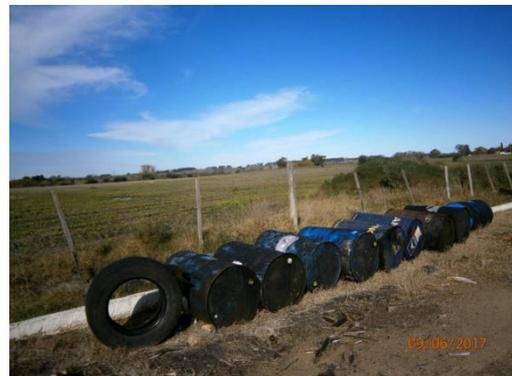
Ilustración 10-Acopia de tanques con asfalto para descartar. Los mismos ubicados en plataforma acondicionada para contener derrames

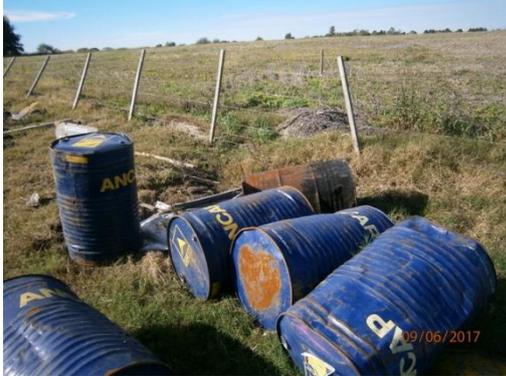
Ilustración 9-Tanque vacíos esperando a ser descartados

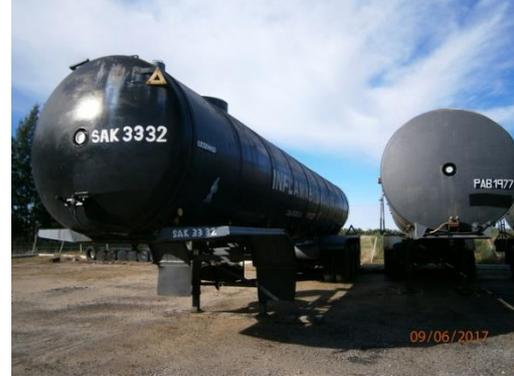
Ilustración 11-Estacionamiento de cisternas en zona acondicionada para contener derrames

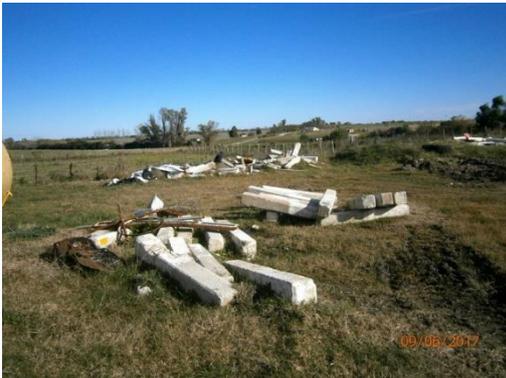
Se observaron algunos residuos como ser tanques con asfalto, baterías, chatarra y escombros pendientes de envío para su gestión. En los días posteriores a la auditoria se envía documentación de entrega a proveedores de otros residuos que ya habían sido enviados a las intendencias de Montevideo y Paysandú, y a otros gestores autorizados, siendo que los residuos se concentraban

Ilustración 12-Escombros

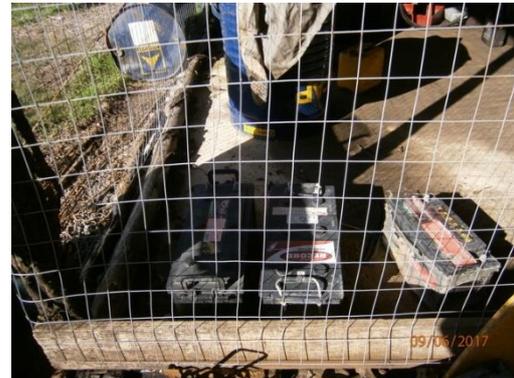
Se mantiene la infraestructura principal, aunque no está en uso ni se mantiene acopio de materiales. Esto incluye: baños, planta asfáltica, depósito de tambores con restos de hidrocarburos usados y baterías.

Ilustración 13-Almacenamiento de baterías en desuso y aceites
