INFORME DE AUDITORÍA AMBIENTAL

RE-GA-802-M58-
20170524

M/58: Suministro de mezcla asfáltica para trabajos de mantenimiento y tareas de bacheo y recapado entre otras

Auditoría de Seguimiento

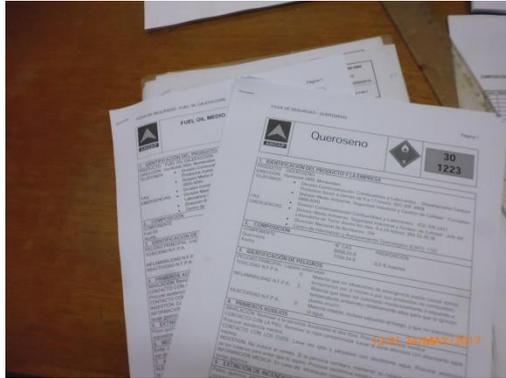
El depósito de productos químicos cuenta con piso de hormigón y techo pero no con cerco perimetral. Se observaron algunos tanques de 200 L dispuestos de forma horizontal. Las fichas de seguridad de los productos químicos se encuentran en el laboratorio. Cercano al depósito de productos químicos se encuentra un acopio de neumáticos.

Ilustración 5 - Fichas de seguridad en laboratorio

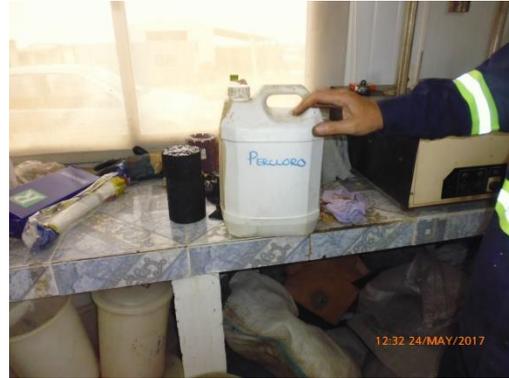
Ilustración 6 - Restos de percloro-etileno

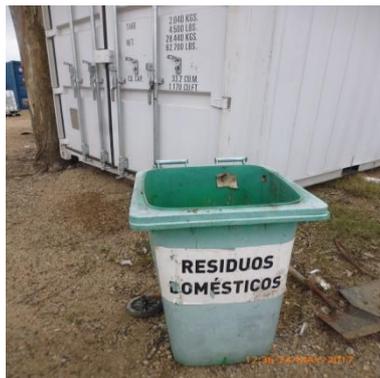
Se evidenció la separación de residuos en el obrador. Algunos recipientes para depósito de residuos tenían tapa. Los residuos asimilables a domésticos son gestionados por la empresa Cavok, que retira los residuos semanalmente. Los residuos de aceite, generados por los cambios de aceite de las máquinas, es depositado en tanques cerrados y luego entregados variassas a Petrobras quien gestiona su disposición final en la cementera Artigas en la ciudad de Minas. Los trapos contaminados con hidrocarburos y filtros se colocan en contenedores para materiales peligrosos, luego son enviados a Márgenes del Río para su disposición final. La chatarra es entregada a Gerdau para su revalorización. Las baterías usadas se entregan al proveedor. Los neumáticos también son entregados al proveedor que se adhiere al Plan Maestro para la gestión de las mismas.

Ilustración 7 - Segregación de residuos

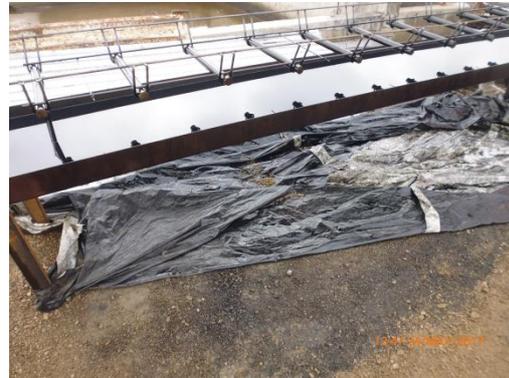
Se evidenciaron manchas de aceite en el suelo cercanas a la zona de lavado de máquinas. Se han colocado bolsas para evitar los vertidos al suelo, pero se observa que no es suficiente. Según se informó, los trabajos son momentáneos.

ID: 01	Coordenadas UTM (X – Y)		Progresiva: 27K000 a (+)	Tipo de NC: 2
	587163	6148621	Código del hallazgo: PF-6	
Descripción: Se presentan derrames de aceites en el suelo, contraviniendo el punto 9.2 del Manual de DNV.				
Evidencia (Foto, documento, comunicación personal): Comunicación personal

Ilustración 12 - Manchas de aceite en suelo

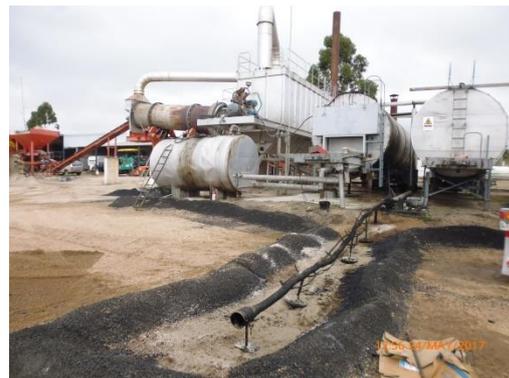
En la planta asfáltica se han colocado diques de contención de piedra de descarte, según se informó debido a auditorías ambientales realizadas al obrador a otros contratos. Los acopios para la planta se encuentran tapados.

Ilustración 14 - Contenciones en planta asfáltica

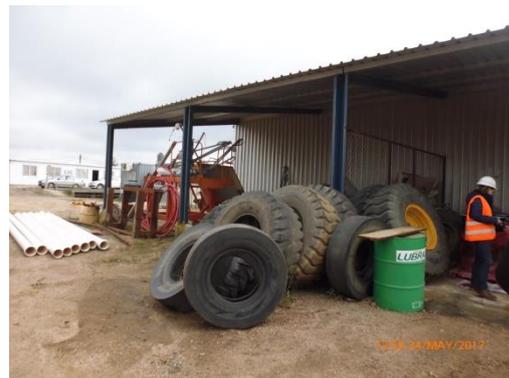
Ilustración 16 - Acopio de neumáticos

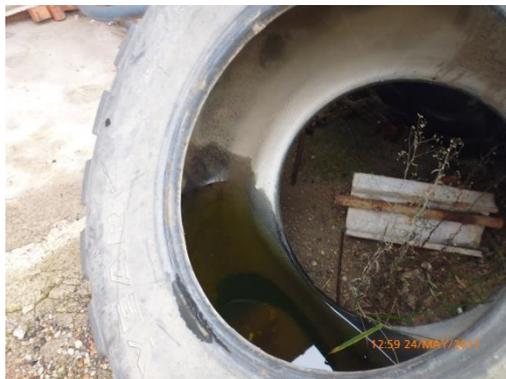
Ilustración 17 - Agua depositada en neumáticos

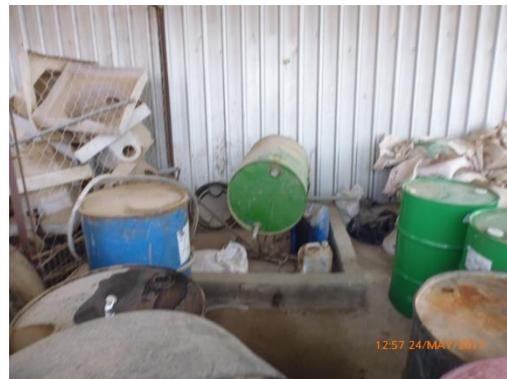
Ilustración 18 - Depósito de productos químicos

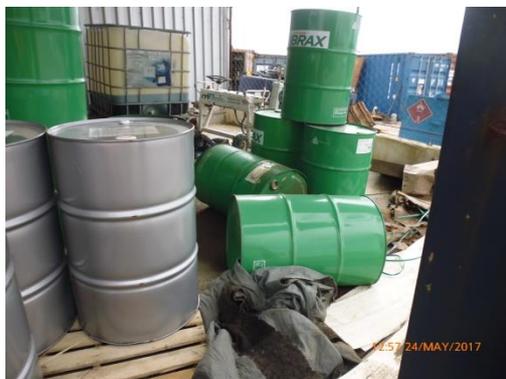
Ilustración 19 - Tanques de 200 L volcados en depósito de productos químicos

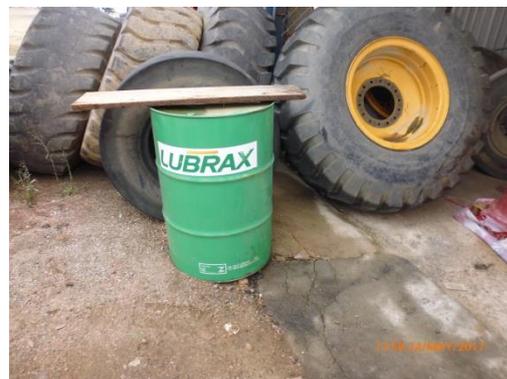
Ilustración 20 - Tanques sin contención

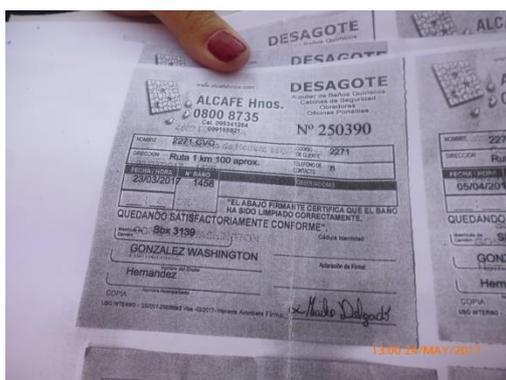
El obrador cuenta con baños con pozo impermeable, que son desagotados por una empresa barométrica. Se lleva registro del retiro de barométrico. Además, se lleva registro de la limpieza de los baños químicos que se utilizan en los frentes de obra. El agua para el consumo del personal es embotellada y proviene de una empresa comercial. El abastecimiento de agua al obrador, tanto laboratorio como baños, se realiza por medio de un tanque elevado que se llena con agua no potable que proviene de un pozo ubicado dentro del predio. Según se informó, el pozo no se encuentra registrado.

Ilustración 21 - Registros de barométrica

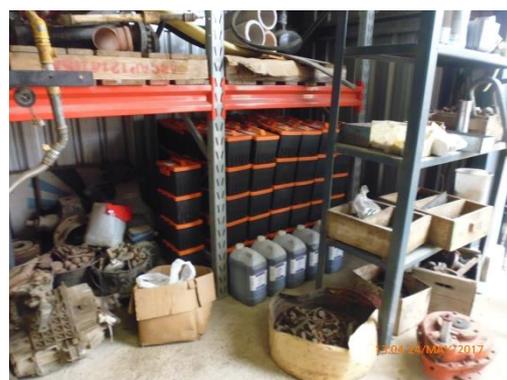
Ilustración 22 - Depósito de materiales, productos químicos sin contención
