INFORME DE AUDITORÍA AMBIENTAL

RE-GA-802-C52-
20170816

C/52: Ampliación By Pass Santa Lucía Canelones Tramo Ruta 81 entre Ruta 11 y Ruta 62

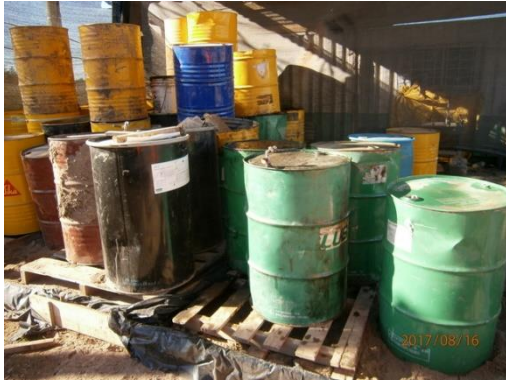
Se destaca la zona de aceites usados en superficie acondicionada y techada, residuos tapados y claramente identificados, esfuerzo de la empresa por gestionar todas las líneas de residuos peligrosos.

Ilustración 6 – Almacenamiento de aceites usados.

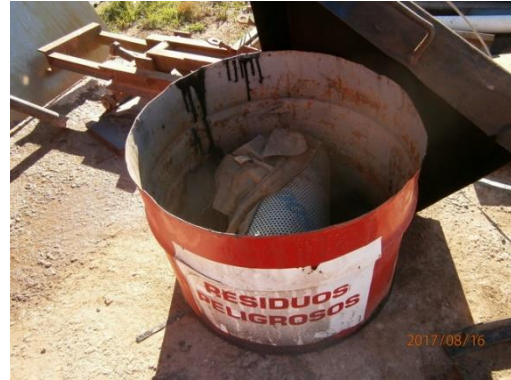
Ilustración 7 – Clasificación de residuos.

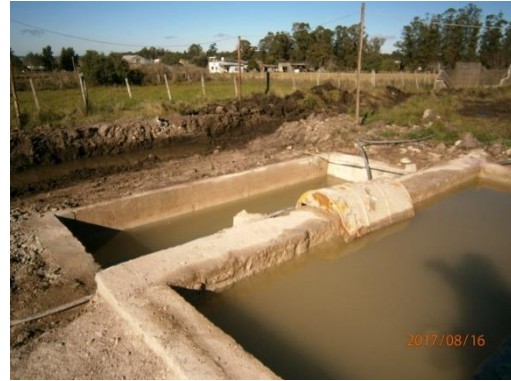
En la Planta de Hormigón se encuentran dos piletas de lavado que funcionan en paralelo. Existe una bomba y una tubería que conecte la planta con la pileta a fin de reutilizar el agua y mantener un circuito cerrado. A pesar de la infraestructura montada, la canalización no contempla todo el recorrido del agua que sale de la planta, ya que se han instalado tuberías de forma parcial por áreas.

Ilustración 9 – Piletas para lavado de hormigón.

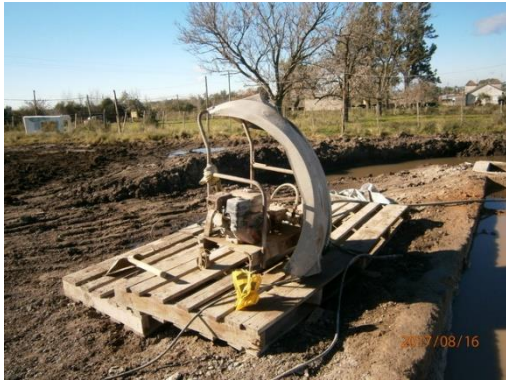
ID:01	Coordenadas UTM (X – Y)		Progresiva: Ruta 81, 5K500
	561447	6188518	Código del hallazgo: EL-06
Descripción: En la auditoría pasada se establece la necesidad de colocación de tubería entre talleres, planta de hormigón y pileta de lavado. Si bien se evidencian los canales de recolección, la tubería ha sido colocada de forma parcial y no alcanza la totalidad de las aguas residuales de cada actividad por lo que no asegura el cumplimiento del Cap. 15.7 del MAV.			
Evidencia (Foto, documento, comunicación personal): Comunicación personal, Ilustración 10, Ilustración 16

Ilustración 10 – Sistema para la recirculación de agua de piletas de lavado de hormigón.

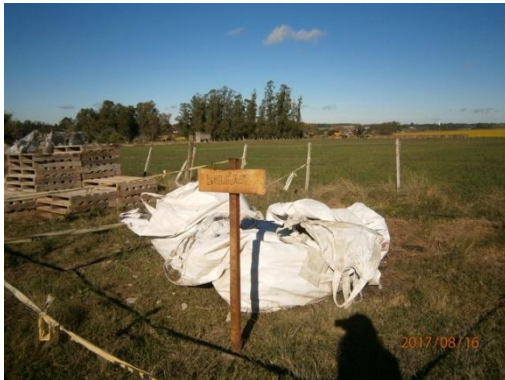
Ilustración 12 - Almacenamiento de distintos residuos con señalización por zonas.

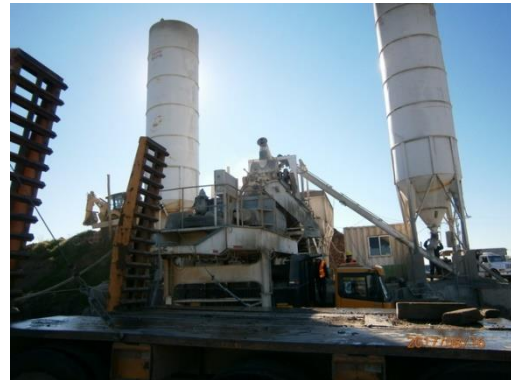
ID:02	Coordenadas UTM (X – Y)		Progresiva: Ruta 81, 5K500
	561447	6188518	Código del hallazgo: PF-08
Descripción: Si bien se ha presentado la solicitud para el registro de la perforación para uso de agua subterránea ante DINAGUA, según normativa vigente, y se cuenta con un sistema de recirculación para minimizar los consumos de agua de producción, la solicitud se ha presentado en el mes de julio del 2017 y el obrador está operando desde el mes de enero de 2017			
Evidencia (Foto, documento, comunicación personal): Comunicación personal, Ilustración 15 ILUSTRACIÓN 13

Ilustración 13 – Planta de hormigón.

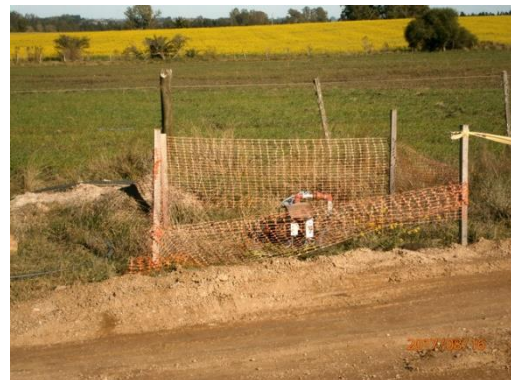
Ilustración 15 – Pozo de agua.

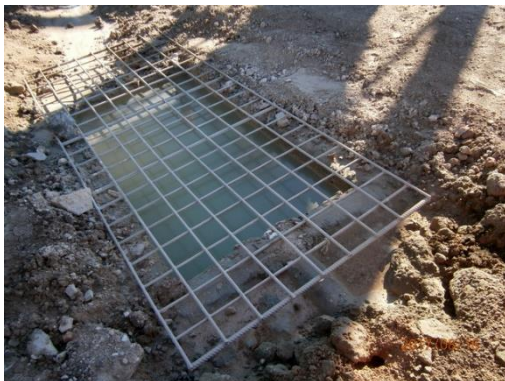
Ilustración 16 – Canalización para aguas de la planta.

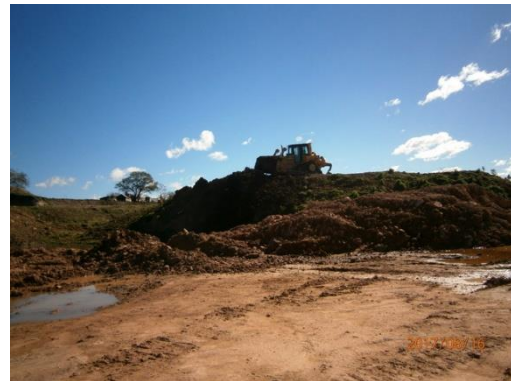
Al momento de la visita se evidenciaron trabajos de la terminadora en progresiva 4K125 en el frente de obras y movimiento de materiales en la cantera. Asimismo en la cantera se verifican trabajos de restauración, aunque continúan las obras, de forma de asegurar la restauración mientras hay disponibilidad de maquinaria.

Ilustración 23 – Cantera en operación.
