CORPORACION VIAL DEL URUGUAY S.A.

INFORME DE AUDITORÍA AMBIENTAL

RE-GA-802-C81-
20170815

C/81: Bacheos en Ruta N° 14, Tramo 30K000 - 35K000

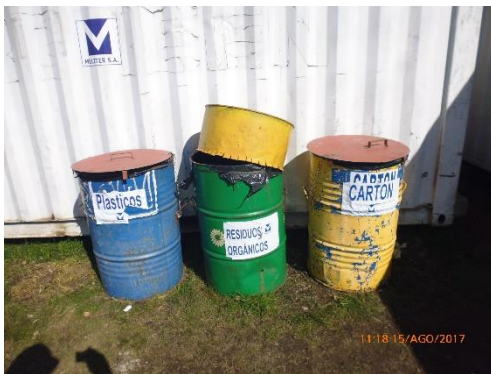
Evidenciamos tanques para la clasificación de residuos plásticos, orgánicos, cartón, arena contaminada y residuos peligrosos. Según nos informa la Arq. María de León los residuos orgánicos son trasladados al vertedero municipal de la localidad de Greco mientras que los residuos plásticos, cartón y residuos peligrosos son trasladados al obrador central de MELITER ubicado en Calle 5 y Aerosur, del dpto. de Canelones.

Ilustración 9 - Obrador. Tachos para residuos.

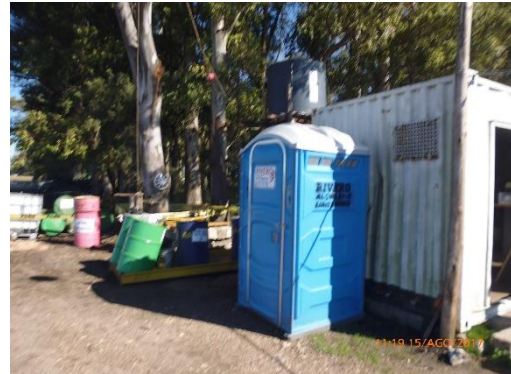
Ilustración 10 - Obrador. Baño químico.

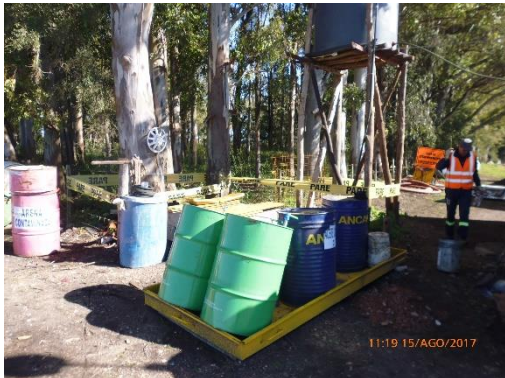
Evidenciamos el adecuado uso de bandejas metálicas para el acopio de taques de aceites y combustibles.

Ilustración 11 - Obrador. Tanques en bandeja metálica.

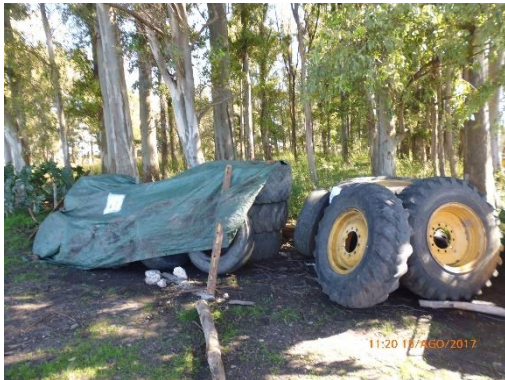
Los filtros y baterías son trasladados al obrador central mencionado. En la visita a la obra no evidenciamos presencia de estos elementos en el obrador ya que por el poco tiempo que ha pasado no se han generado. Evidenciamos cubiertas usadas acopiadas de forma adecuada, estas serán trasladadas al obrador central de MELITER.

Ilustración 13 - Obrador. Acopio de cubiertas.

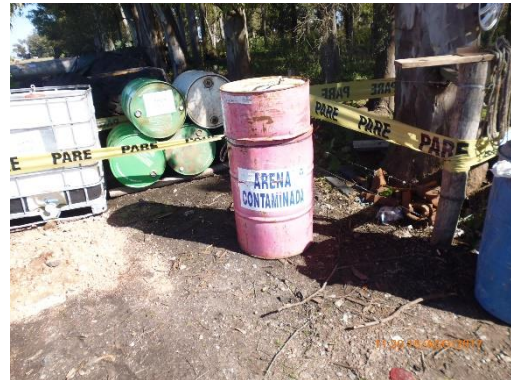
Ilustración 14 - Obrador. Tanque para arena contaminada.

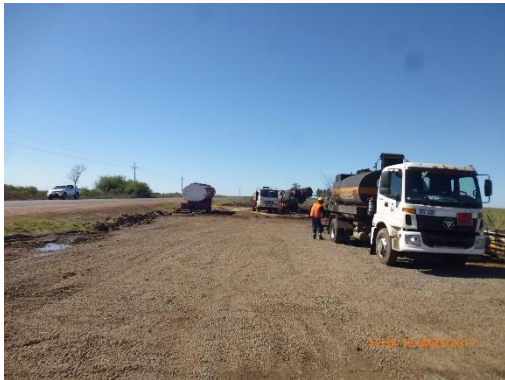
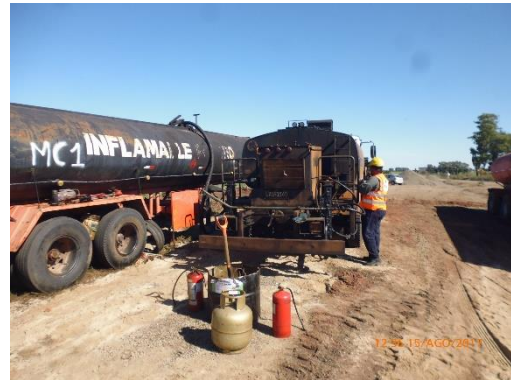
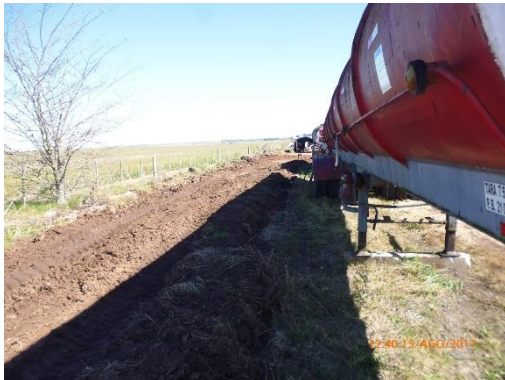
Los tanques de diluido asfáltico en operación poseen un dique perimetral, de tierra, para la contención de posibles derrames. Por otra parte observamos que para el trasvase de este material se utilizan bandejas y tanques metálicos para evitar el vertido al suelo. En caso de derrames pequeños se utiliza arena para la recuperación del material. La arena contaminada en este sitio, según nos informan el DDO y la Arq. Residente es utilizada para las tareas de bacheo.

ID:01	Coordenadas UTM (X - Y)		Progresiva: -
	440474	6326015	Código del hallazgo: PF-6
Descripción:			
No evidenciamos autorización de la Inspección para el campamento provisorio ubicado en el frente de obras sobre la ruta N°14. Tampoco evidenciamos que este campamento figure de forma explícita en el PARA, contraviniendo el capítulo 10.2, 10.4 y 14.2 del Manual Ambiental de la DNV (MTO).			
Evidencia (Foto, documento, comunicación personal):			
Comunicación personal

Ilustración 17 - Frente Obras. Campamento.
