CORPORACION VIAL DEL URUGUAY S.A.

INFORME DE AUDITORÍA AMBIENTAL

RE-GA-802-M21-
20170822

M/21: Ampliación - Ruta 22 Recapado, tramo Tarariras y Ruta 21

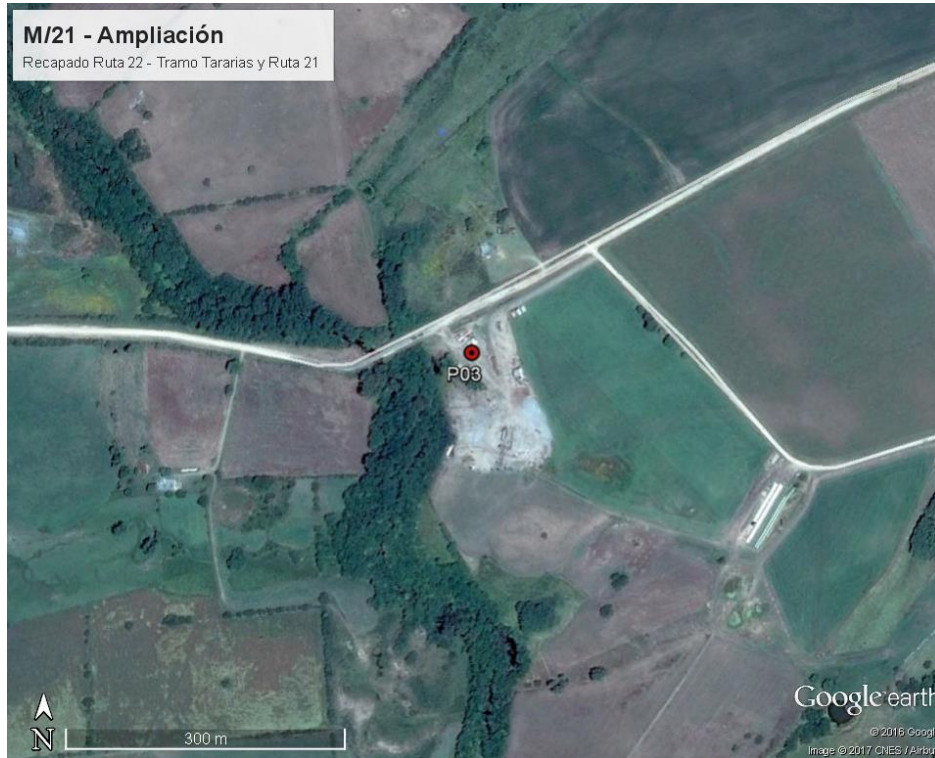
Ilustración 4 - Obrador: P03.

Por otro lado, se constató una fuerte erosión de suelos hacia el curso de agua Arroyo De Melo. Esta puede ser causada por la precipitación debido a la pendiente que posee el terreno. Se observa que gran parte del escurrimiento pluvial sobre el obrador es conducido directamente hacia el curso de agua, por lo que existe un potencial de arrastres de hidrocarburos, aceites, áridos, etc.

ID: 6	Coordenadas UTM (X – Y)		Progresiva: Ruta 22, 30K000	Tipo de NC: 3
	448216	6206019	Código del hallazgo: PF-06	
Descripción: El obrador nuevo se encuentra ubicado sobre las márgenes del Arroyo De Melo y con una pendiente pronunciada hacia el mismo curso de agua, contraviniendo las secciones 9.8 y 10.1 del Manual Ambiental para Obras y actividades del Sector Vial de la DNV (MTO). A pesar de ello se ha presentado la solicitud y aprobación para el obrador. Sin embargo no se presenta la justificación y esta indeterminado el plazo para el desmantelamiento y restauración del predio.				
Evidencia (Foto, documento, comunicación personal): Ilustración 4, Comunicación personal

- Mantener registro y trazabilidad del destino de los residuos que se llevan a Montevideo
- Identificar cual es el tratamiento o disposición final que se les da a los residuos peligrosos
- Mantener registros fotográficos antes, durante y al finalizar las obras principalmente en el obrador a modo de referencia de las condiciones en que se debe
- Establecer al comienzo de las obras o durante las mismas, las condiciones para el abandono y entrega del predio utilizado como obrador, en particular en aquellos predios donde existen otras actividades conjuntas y anteriores para evitar conflictos
- Evitar la propagación de residuos por todo el predio en las zonas que no están previstas para tal fin y fuera de los recipientes indicados
- Se reitera la recomendación para la implantación de una estructura para evitar el arrastre de materiales al curso de agua.

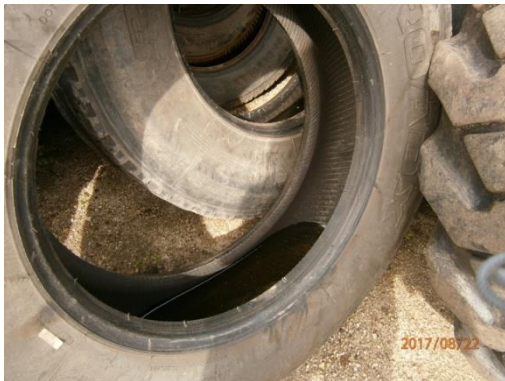
Ilustración 7 – Neumáticos usados con agua estancadas.

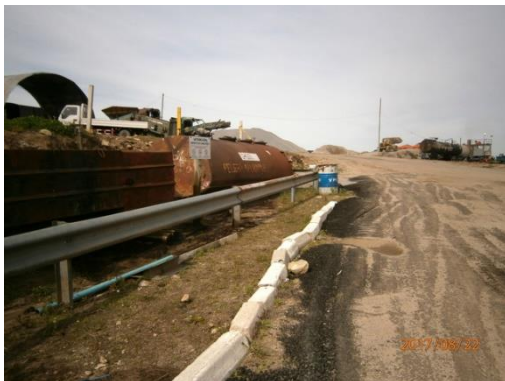
Para el suministro de combustible la empresa cuenta con dos tanques y un surtidor presentes en el obrador. Se volvió a observar que los tanques de combustible no cuentan con contención perimetral ni superficie impermeable para contener derrames de hidrocarburos accidentales. A los frentes de obra se lleva el combustible con un surtidor móvil.

ID: 02	Coordenadas UTM (X – Y)		Progresiva: Ruta 22, 30K000	Tipo de NC: 3
	448216	6206019		
Descripción: Los depósitos de combustible no poseen contención perimetral ni impermeabilización del suelo donde se encuentran emplazados contraviniendo la sección 10.2 del Manual Ambiental de la DNV (MTO).				
Situación actual: No cumplido				
Evidencia: Ilustración 9, Ilustración 10, comunicación personal

ID: 1	Coordenadas UTM (X – Y)		Progresiva: Ruta 22, 30K000	Tipo de NC: 2
	448216	6206019	Código del hallazgo: PEL-06	
Descripción:				
Los depósitos de combustible no poseen contención perimetral ni impermeabilización del suelo donde se encuentran emplazados contraviniendo la sección 10.2 del Manual Ambiental de la DNV (MTOP). Se reitera el hallazgo de la auditoría anterior.				
Evidencia (Foto, documento, comunicación personal):				
Ilustración 9, Ilustración 10, comunicación personal

Ilustración 9 – Tanques de combustible.

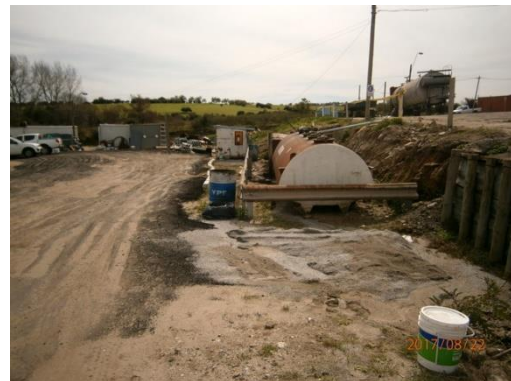
Ilustración 10 - Tanques de combustible.

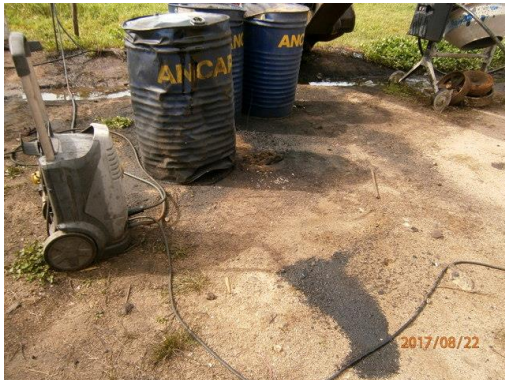
ID: 03	Coordenadas UTM (X – Y)		Progresiva: Ruta 22, 30K000	Tipo de NC: 3
	448216	6206019		
Descripción: Derrames de hidrocarburos en el suelo próximos al surtidor de combustible y en suelos próximos a la planta asfáltica. Existe riesgo de contaminación del curso de agua Arroyo Melo por arrastre de suelos en eventos de precipitaciones contraviniendo los puntos 5.1, 9.2, 9.3 y 10.2 del Manual Ambiental de la DNV				
Situación actual: No cumplido				
Evidencia: Ilustración 11, Ilustración 12, Ilustración 13, Ilustración 16 , comunicación personal

ID: 3	Coordenadas UTM (X – Y)		Progresiva: Ruta 22, 30K000	Tipo de NC: 2
	448216	6206019	Código del hallazgo: EL-04	
Descripción: Derrames de hidrocarburos en el suelo próximos al surtidor de combustible y en suelos próximos a la planta asfáltica y taller. Existe riesgo de contaminación del curso de agua Arroyo Melo por arrastre de suelos en eventos de precipitaciones contraviniendo los puntos 5.1, 9.2, 9.3 y 10.2 del Manual Ambiental de la DNV. Se reitera el hallazgo de la auditoría anterior.				
Evidencia (Foto, documento, comunicación personal): Ilustración 11, Ilustración 12, Ilustración 13, Ilustración 16 , comunicación personal

Ilustración 11 - Taller, tanques de hidrocarburos.

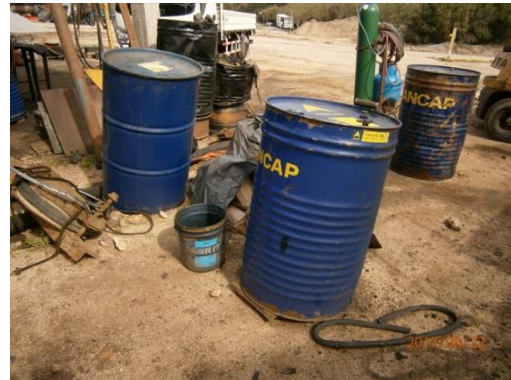
Ilustración 12 - Taller, tanques de hidrocarburos.

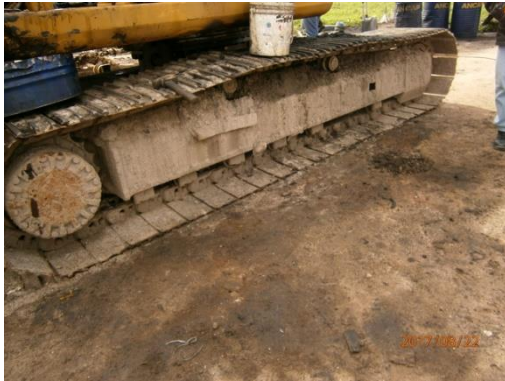
El mantenimiento rutinario de maquinaria se realiza en el taller en sitio. Los mantenimientos de mayor porte, se realizan en el taller central localizado en Montevideo. Se observan baterías y bidones de aceite en los alrededores del taller fuera de un sitio adecuado para su acopio. Tampoco se encuentran recipientes adecuados para residuos peligrosos. Se evidencian, en varios sitios del obrador manchas de hidrocarburos.

Ilustración 13 – Manchas de hidrocarburos en taller

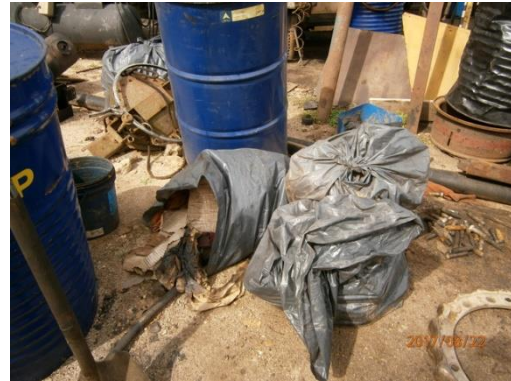
ID: 5	Coordenadas UTM (X – Y)		Progresiva: Ruta 22, 30K000	Tipo de NC: 3
	448216	6206019	Código del hallazgo: RS-04	
Descripción: Los contenedores de residuos sólidos contaminados en el taller y en la planta asfáltica no se encuentran ubicados, identificados ni tapados de forma adecuada como tampoco existe una adecuada disposición de los residuos correspondientes a cada contenedor, contraviniendo el punto 10.2 del Manual Ambiental de DNV. A esto se suma el escurrimiento de hidrocarburos de aquellos contenedores con restos de aceite y contaminación del terreno. Se reitera la observación de la auditoría pasada.				
Evidencia (Foto, documento, comunicación personal): Ilustración 14, Ilustración 15, Ilustración 16, Ilustración 22, comunicación personal

Ilustración 14 – Almacenamiento de residuos

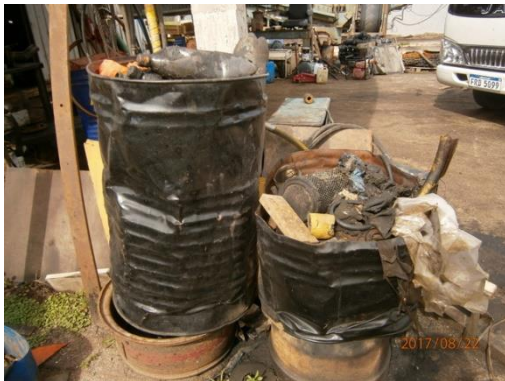
Ilustración 15 – Residuos contaminados.

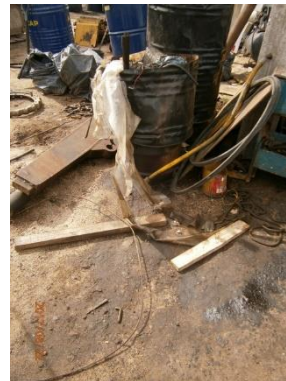
Ilustración 16 – Almacenamiento de residuos contaminados y derrame de hidrocarburos.

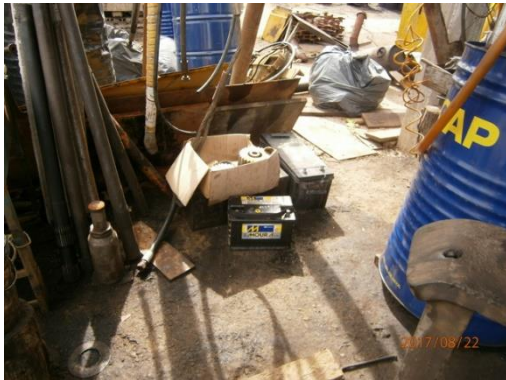
ID: 4	Coordenadas UTM (X – Y)		Progresiva: Ruta 22, 30K000	Tipo de NC: 3
	448216	6206019	Código del hallazgo: RS-07	
Descripción: Se mantienen las baterías en uso y usadas sobre el suelo desnudo sin preparación y a la intemperie, contraviniendo el PGA y la sección 10.2 del Manual Ambiental de la DNV. Se reitera la observación de la auditoría pasada.				
Evidencia (Foto, documento, comunicación personal): Ilustración 17, comunicación personal

Ilustración 17 – Baterías en uso en el taller

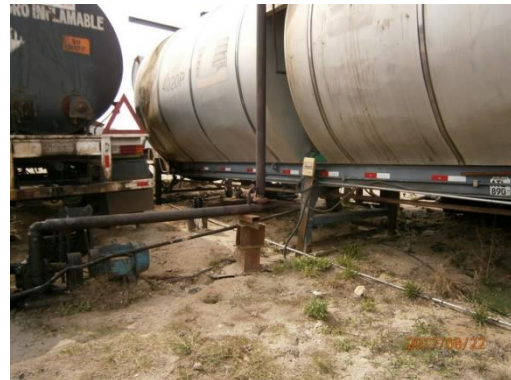
En la Planta Asfáltica se encuentran una cisterna para almacenamiento de diluido asfáltico, un generador a gasoil para la planta, acopios de residuos sin clasificar, un contenedor para guardar herramientas varias y la propia planta asfáltica. La planta no ha sido acondicionada aún con plataforma impermeabilizada ni diques de contención como se indicó en la auditoria previa.

ID: 2	Coordenadas UTM (X – Y)		Progresiva: Ruta 22, 30K000	Tipo de NC: 2
	448216	6206019	Código del hallazgo: PEL-06	
Descripción: Se reitera la situación en la planta asfáltica como depósitos y taller, no se han evidenciado diques para contención de derrames de hidrocarburos, contraviniendo los puntos 10.2 y 11.2 del Manual Ambiental de la DNV. Se reitera el hallazgo de la auditoría anterior.				
Evidencia (Foto, documento, comunicación personal): Ilustración 20, Ilustración 23, comunicación personal

Ilustración 20 – Planta de asfalto.

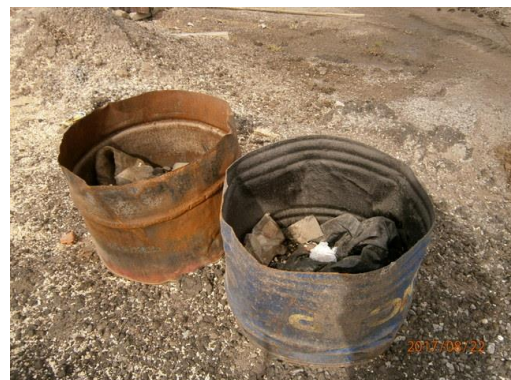
Ilustración 22 – Clasificación de residuos.

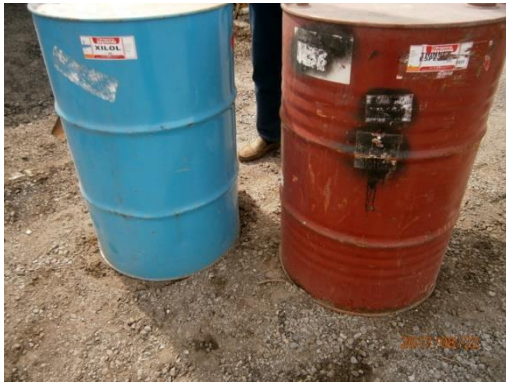
Ilustración 23-Tanques con Xilol y Tiner, líquidos inflamables
