Informe de Auditoría Ambiental

M/40: “Mantenimiento por niveles de servicio Ruta N° 8 tramo: Minas - Treinta y Tres”.

“Accesos al Puesto sobre Arroyo Corrales”.

Tipo de Auditoría: Cierre Parcial

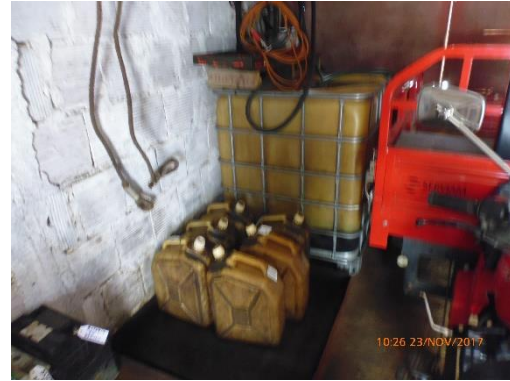
- Se destaca sistemas de prevención de derrames para los tanques de combustible
- Cartelería y señalización de seguridad
- Organización y sistematización de documentos ambientales exigidos por el MAV.

Ilustración 5 - Obrador. Mariscalá. Tanques de gasoil.

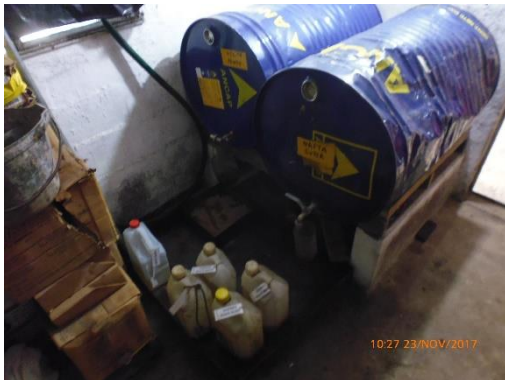
Ilustración 6 - Obrador. Mariscalá. Tanques de nafta.

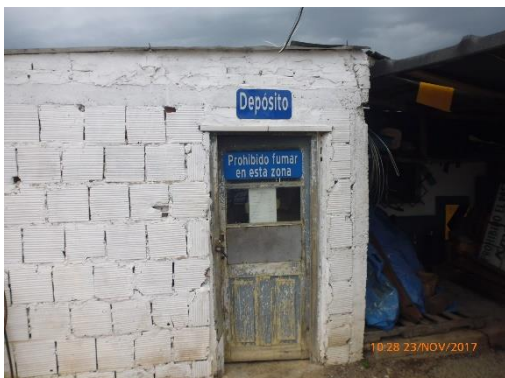
Ilustración 8 - Obrador. Mariscalá. Cartelería Prohibido fumar en depósito.

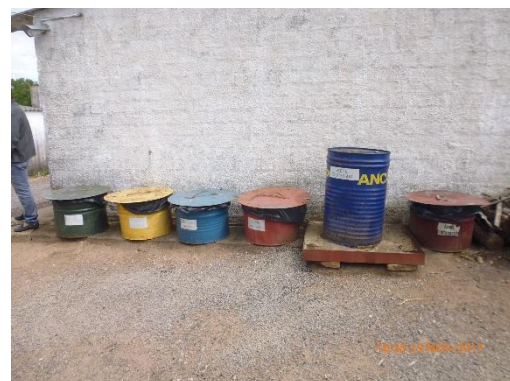
Ilustración 9 - Obrador. Mariscalá. Tanques para residuos.

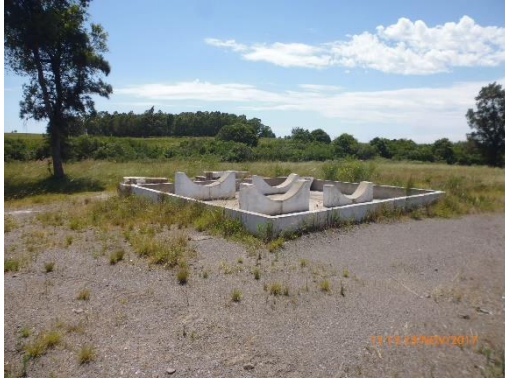
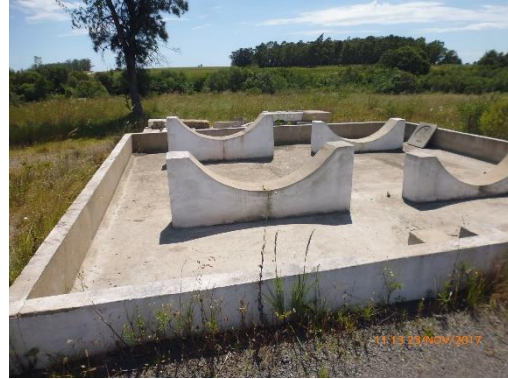
En el predio de la DNV evidenciamos un correcto abandono del obrador de la empresa SERVIAM. No realizaron restauración completa debido a que el sitio corresponde a un predio de la DNV el cual es utilizado para acopios de materiales entre otras actividades del rubro vial. En este sitio encontramos acopios de áridos pertenecientes a DNV.

Ilustración 10 - Obrador Ruta 8, progresiva 237K000.

Ilustración 11 - Obrador Ruta 8, progresiva 237K000.

- Dejar evidencia escrita del consentimiento del propietario del predio con la conformidad en la restauración ambiental y construcciones provisionales, caminos y acopios estableciendo las condiciones e instalaciones que se van a dejar y justificación del uso.
- Dejar evidencia escrita del consentimiento de la DNV por el pedido de mantener la cantera de piedra abierta.

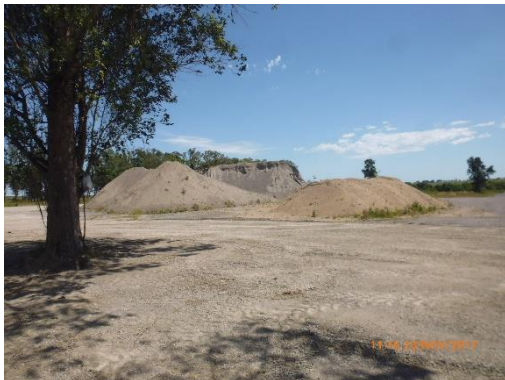
Ilustración 12 - Obrador Ruta 8, progresiva 237K000.
Acopio de áridos.

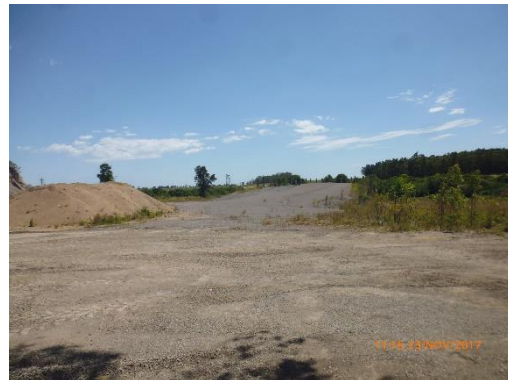
Como parte de las mejoras al terreno del obrador, la empresa cedió a la DNV infraestructura como caminos construidos en el obrador, comedor, rampa y pileta de contención para almacenamiento de contenedores. También cartelería de Prohibido el Paso.

Ilustración 13 - Obrador Ruta 8, progresiva 237K000.
Rampa.

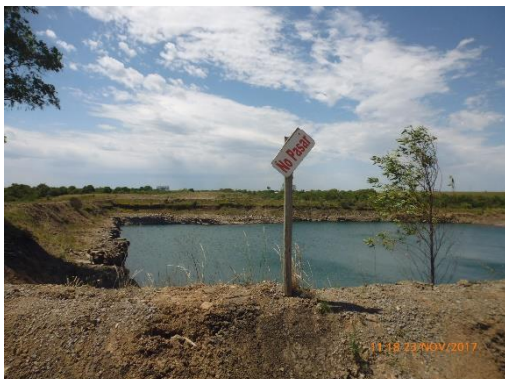
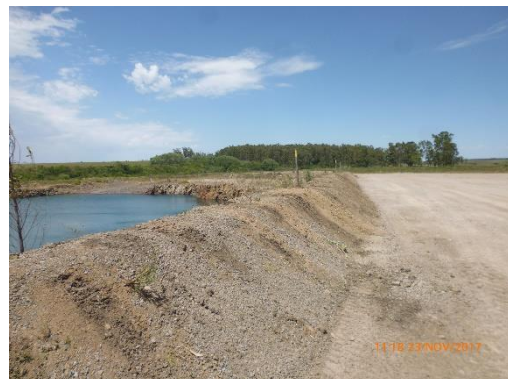
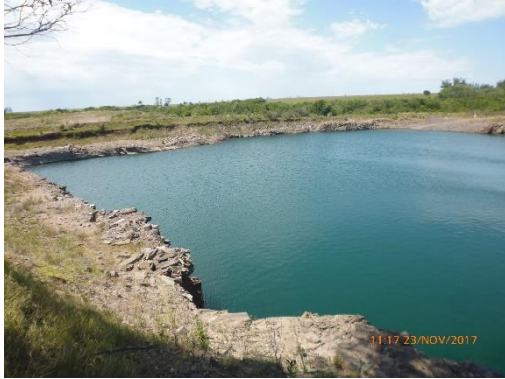
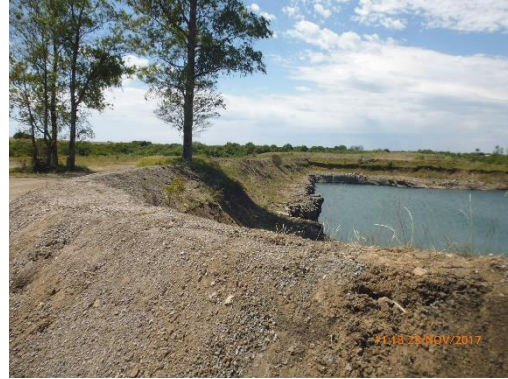
Respecto a la cantera de piedra, ubicada en el padrón rural 1264 del departamento de Lavalleja, constatamos el acopio del material de destape retirado y que la misma permanece abierta en espera de una definición de futuras actividades que serán acordadas con el dueño del predio y la DNV. La empresa, como medida de conservación construyó un dique perimetral para evitar el ingreso de escurrimiento superficial a la cantera. El material de destape se encuentra acopiado todo en un mismo sitio en la cabecera de la cantera. Esta cantera de piedra cuenta con la autorización ambiental previa (AAP) y autorización ambiental de operación (AAO) para la extracción de 50,000 m³ desde abril del 2013 y por dos años (N° Exp: 2013/14000/00006). La explotación fue detenida en febrero de 2015 llegando a extraer 31.000 m³ medida en banco. Dirección de Obra presentó el trámite para la renovación de la AAP, presentada por la empresa ante DINAMA, con fecha en mesa de entra del 28/11/2016.

Ilustración 14 - Obrador Ruta 8, progresiva 237K000.
Cantera de piedra.

Ilustración 15 - Obrador Ruta 8, progresiva 237K000.
Cantera de piedra.

*Ilustración 16 - Obrador Ruta 8, progresiva 237K000.
Cantera de piedra.*

*Ilustración 17 - Obrador Ruta 8, progresiva 237K000.
Cantera de piedra.*

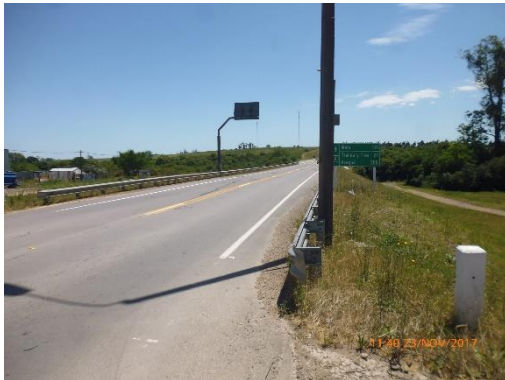
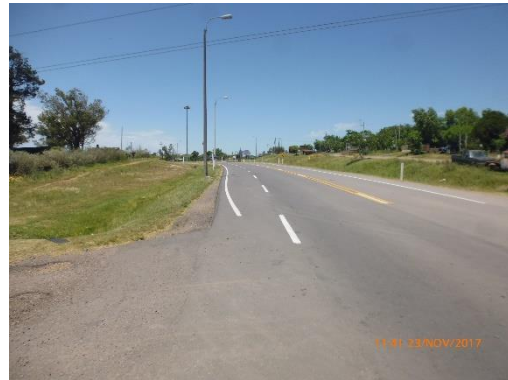
Ilustración 18 - Ruta 8. Accesos al puente Arroyo Corrales

Ilustración 19 - Ruta 8. Accesos al puente Arroyo Corrales.
