“MANTENIMIENTO POR NIVELES DE SERVICIO DE LAS RUTAS No 13 y 39”.

PRIMER INFORME	ITGA.
Periodo:	Marzo –Abril – Mayo 2017.

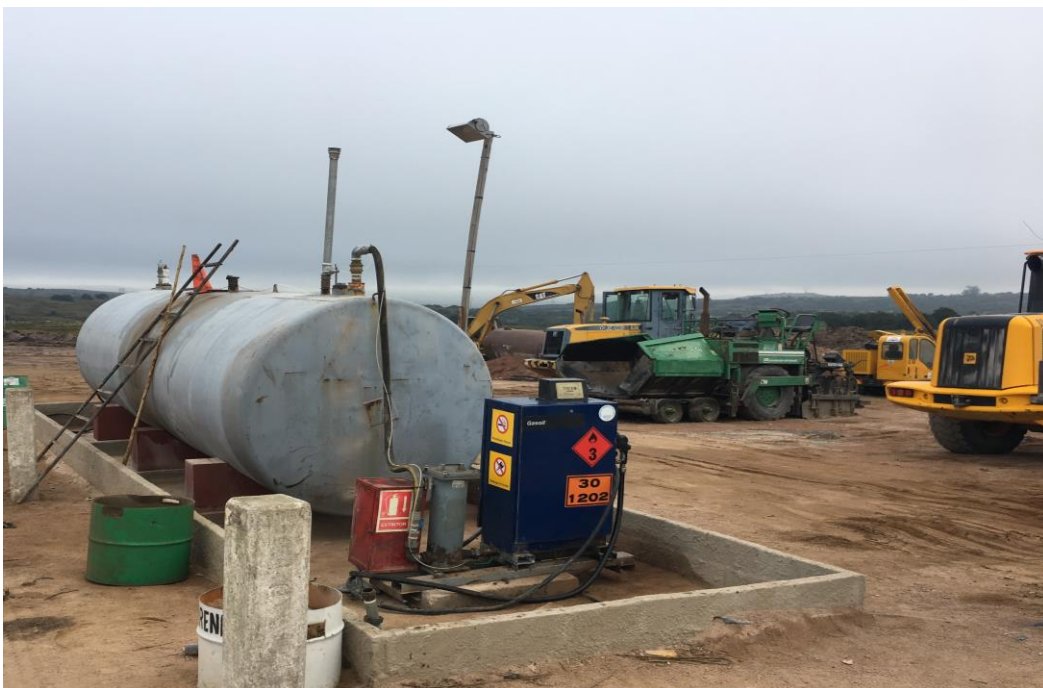
El tanque es un recipiente estanco, con piso impermeable, que apoya en bases de hormigón y acero en una piscina que oficia dadas sus dimensiones, de contención para la totalidad del volumen en caso de derrame.

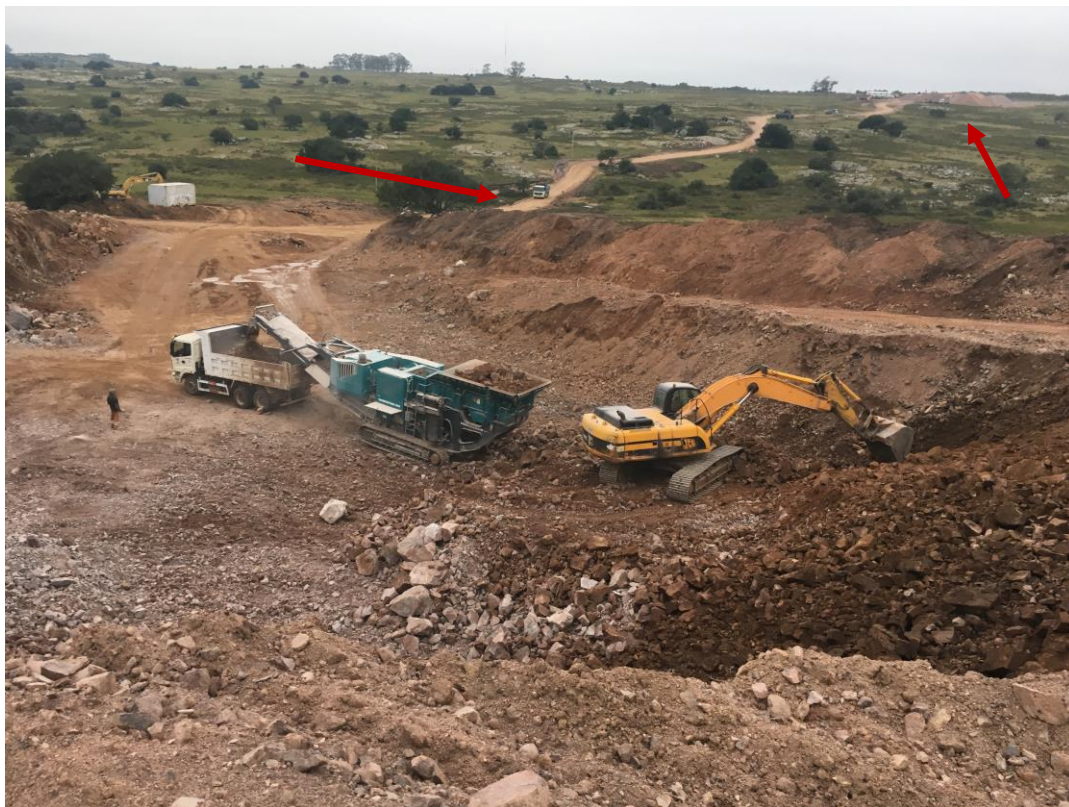
Camino desde la cantera al obrador, ángulo superior derecho zona de triturado y acopios. Se observa camino existente del establecimiento mejorado.

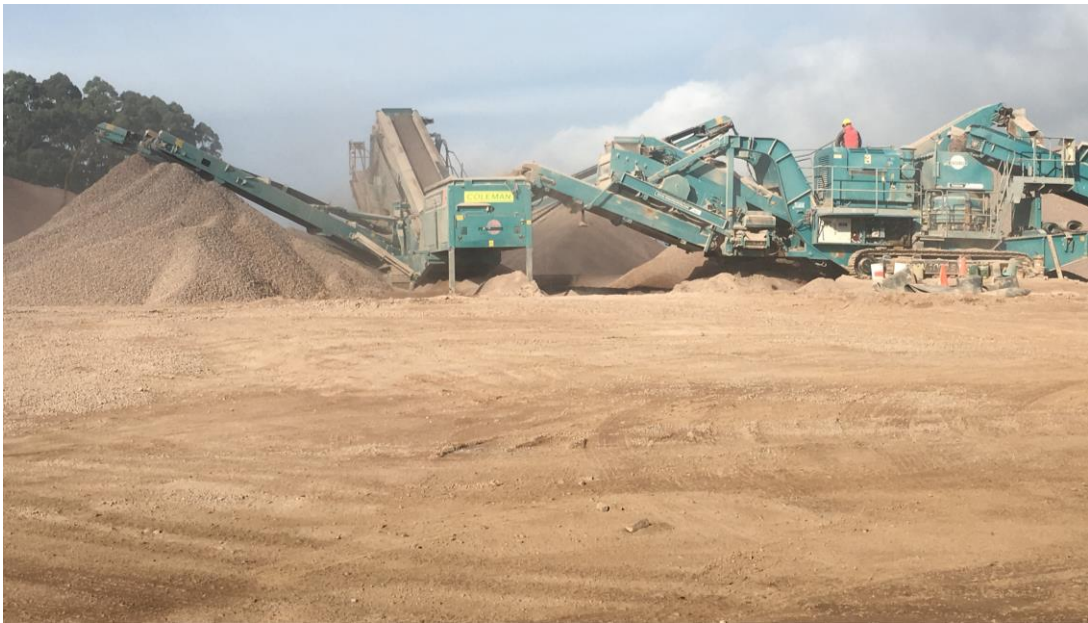
Los equipos tienen un sistema de aspersion para aplacar el polvo y este se prende cuando es estrictamente necesario por las condiciones climáticas. En particular el polvo es un constituyente en más del 50 % de la mezcla asfáltica, por lo que su producción es básica y altamente demandada.

El sistema de zarandas y trituración, permite adecuar la altura de brazos de descarga a mínimos de 2 m. La altura de caída del material en nuestro caso es del orden de 2,5 m por lo que permite poca volatilidad en días de viento.

Trituradora en funcionamiento, no se observa polvo en suspensión

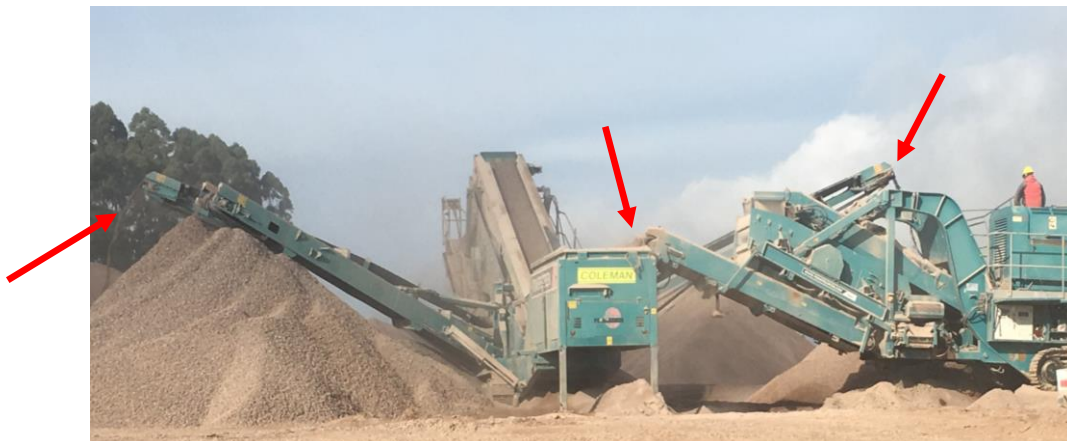
Foto ampliada, con las cintas de vertido funcionando.

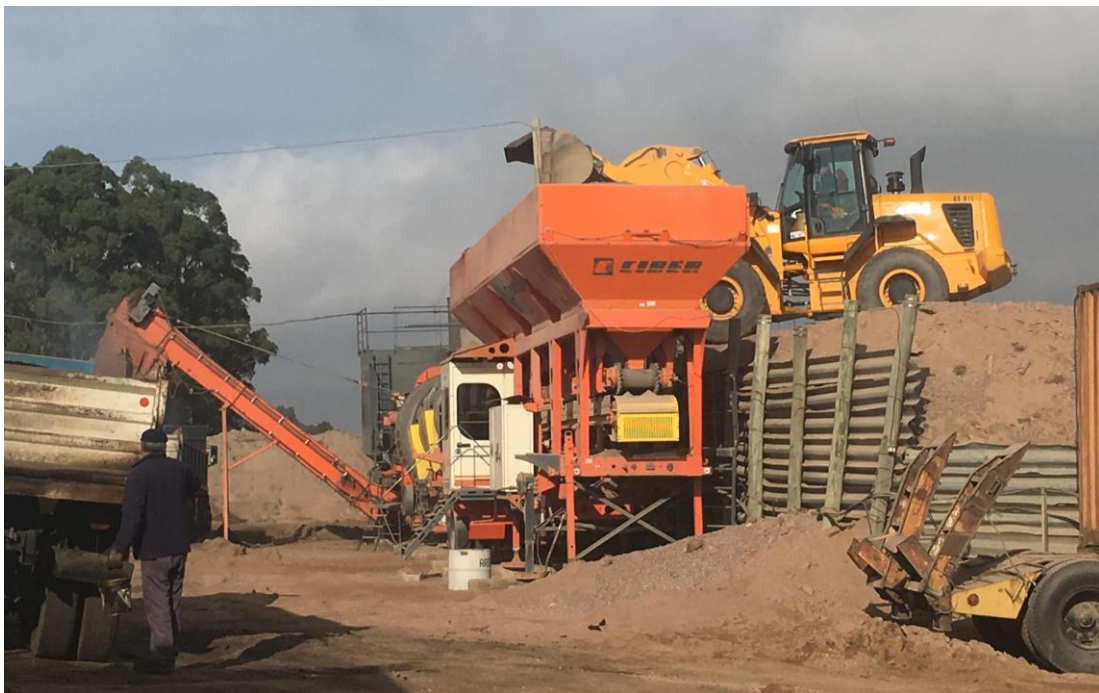
El sistema de filtros de esta es neumático y se cambian de acuerdo a las horas de uso y producción de la misma, en función de los estándares sugeridos por el fabricante.

La planta registra en su software las operaciones automáticas que realiza para disminuir la cantidad de emisiones, en función de la humedad del material, recuperadores de polvo y gases.

Planta asfáltica en funcionamiento. No se observan emisiones.

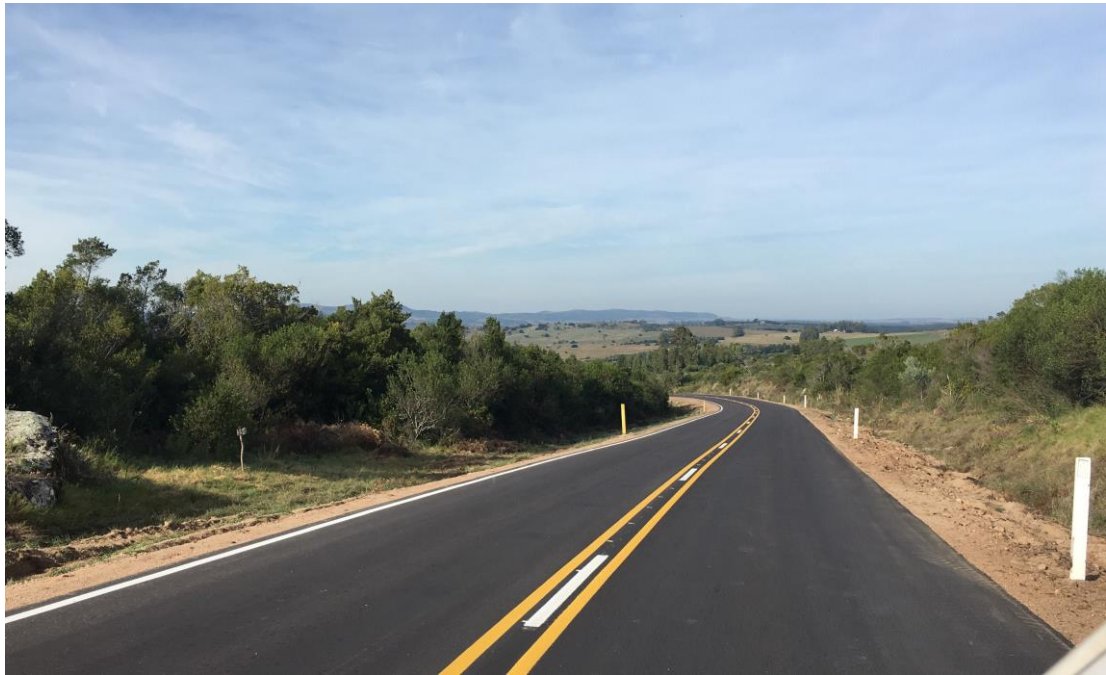
Frente de trabajo terminado.

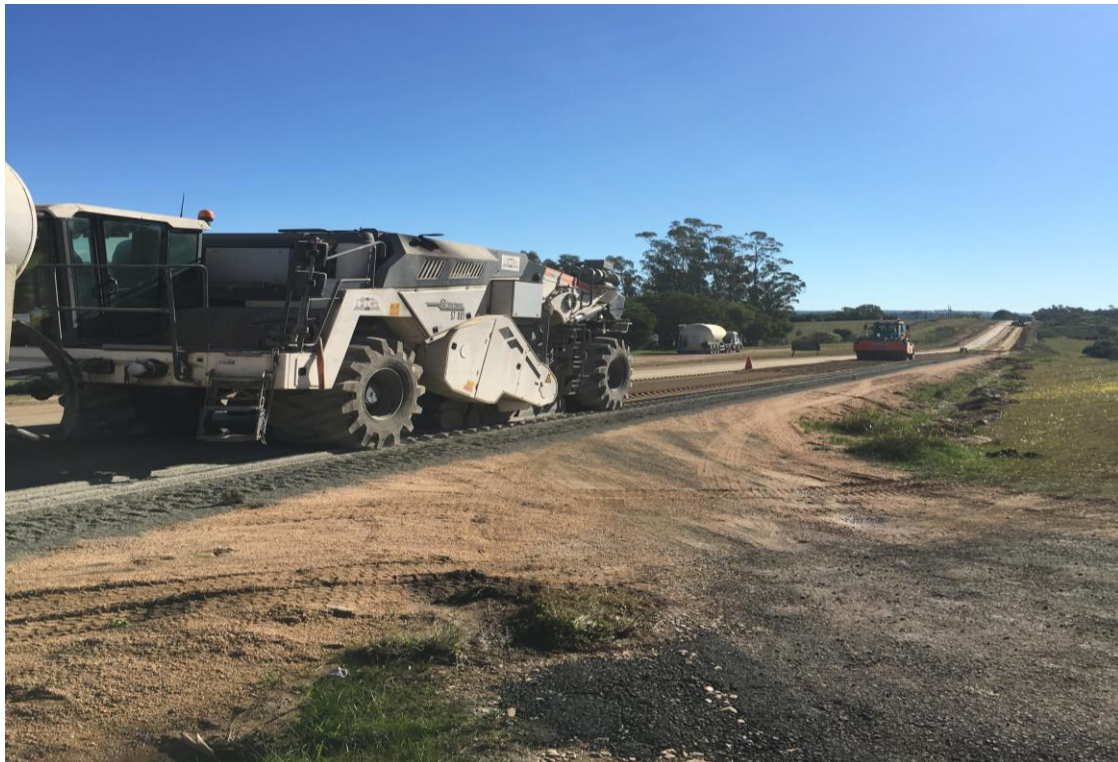
Tren de reciclado.

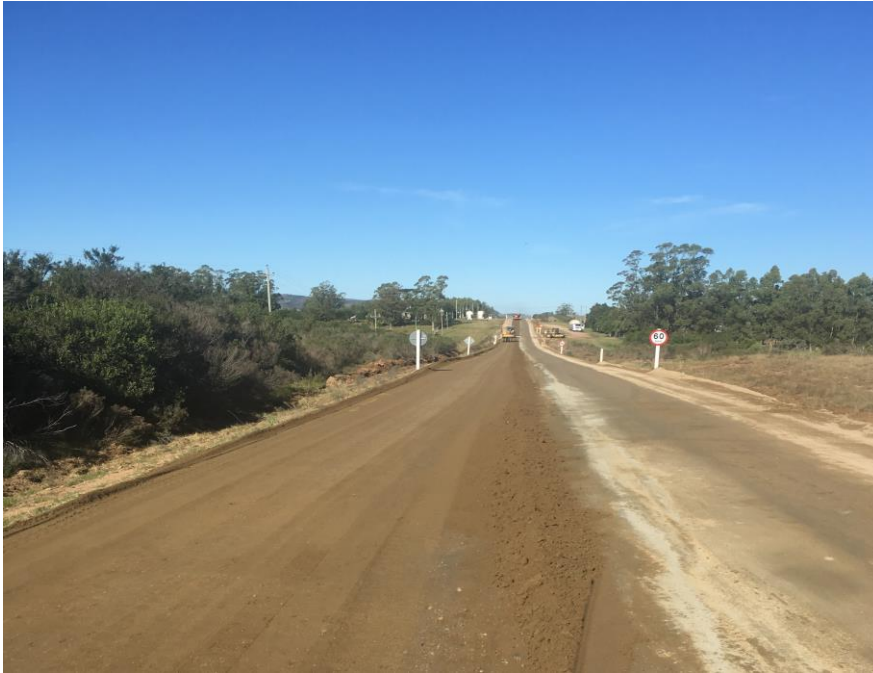
Terminado de bases cementadas.

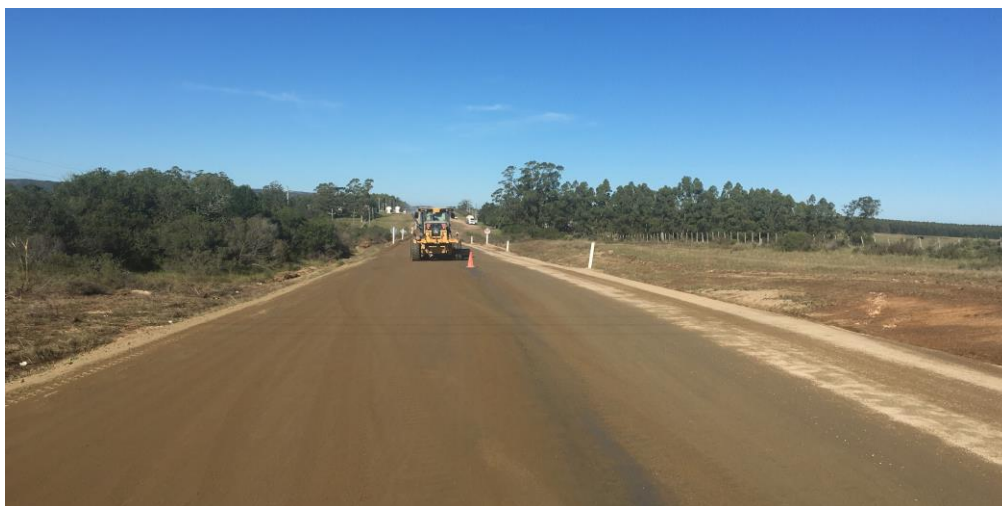
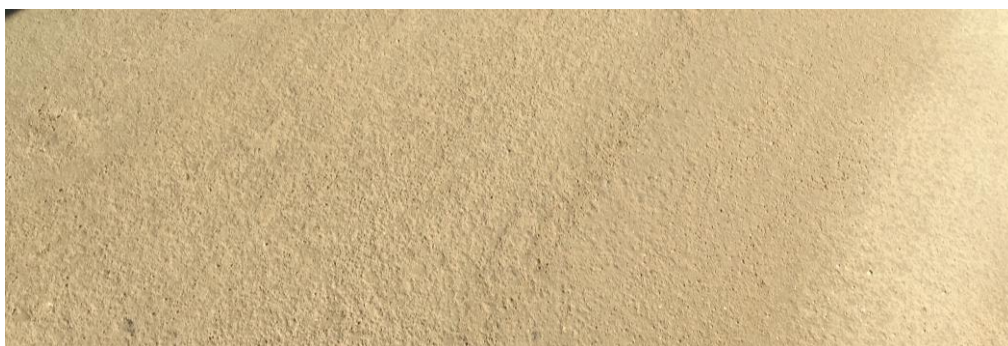
Textura de base terminada.

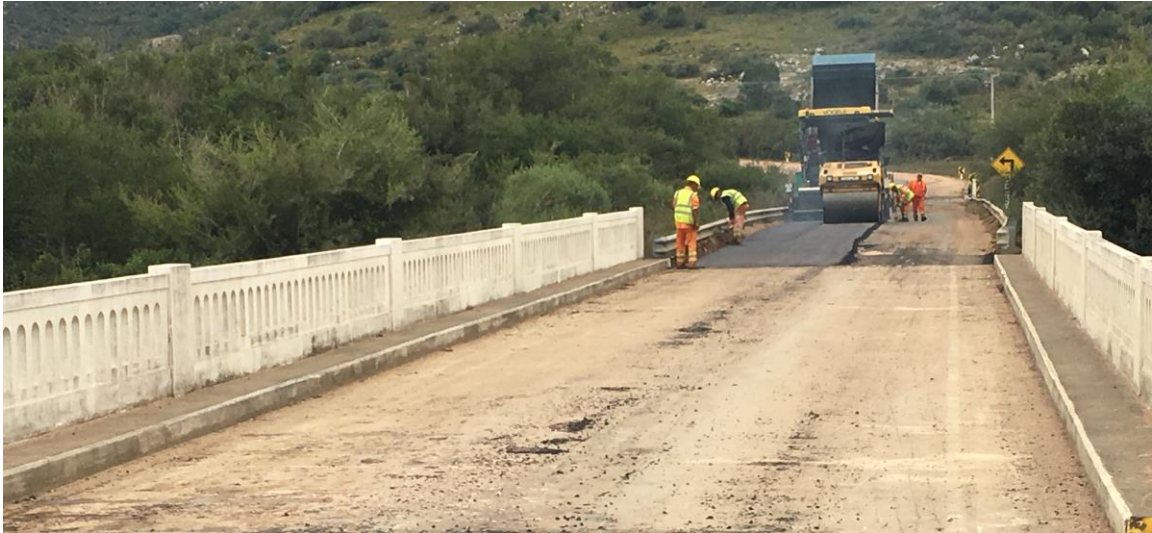
Tendido de asfalto. Desde losa de acceso puente Ao La Llana hacia Aigua.

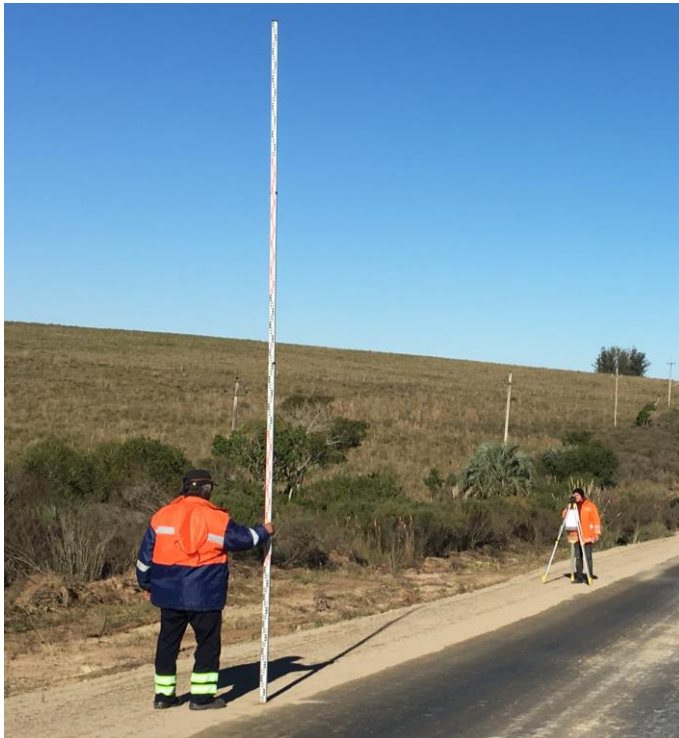
**Nivelación de bases con Inspección.
Ensanche zona de diente.**

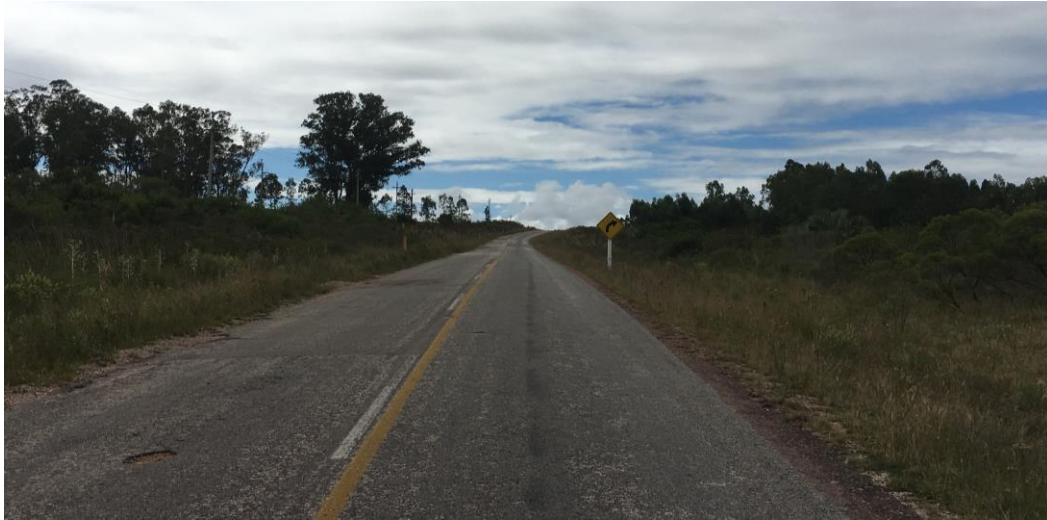
La ruta No 39, febrero de 2017.

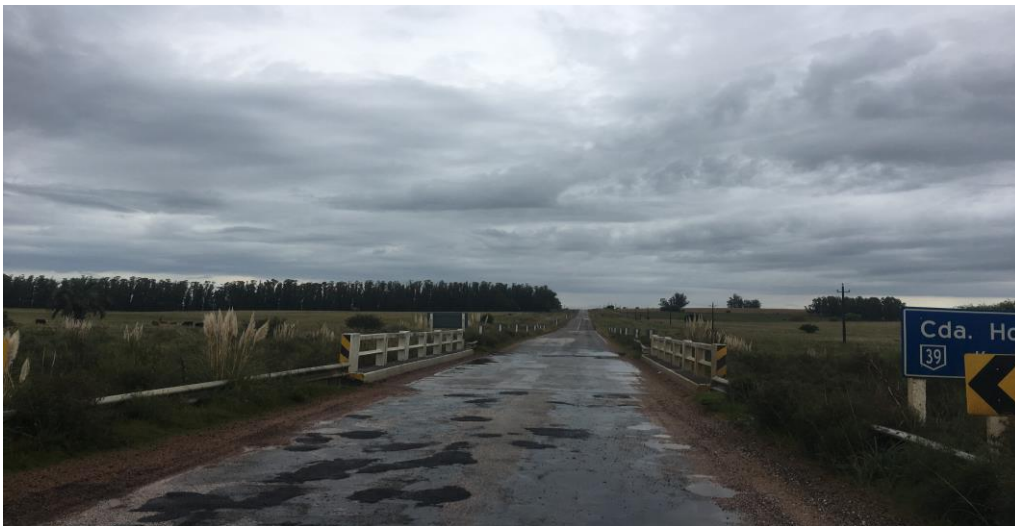
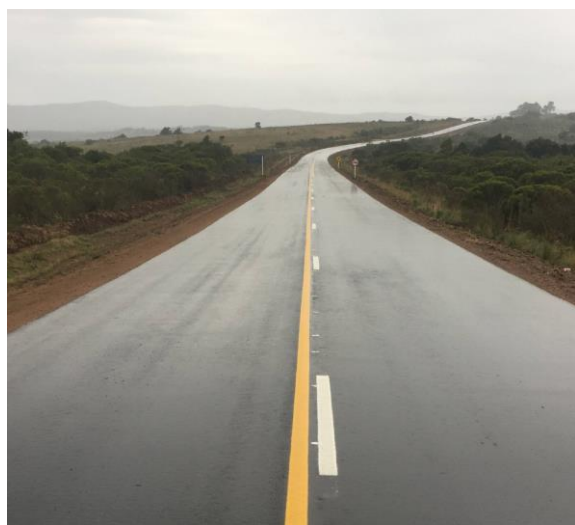
Señalización horizontal. Pintado de eje.
