Aigua, 29 de enero de 2018.

**Sr. DIRECTOR DE OBRAS CONTRATO M/56**  
**Ing. Fernando Souto.**

**Nota RO04/2018      Ref: Etapa abandono de obras y desmovilización de la empresa.**

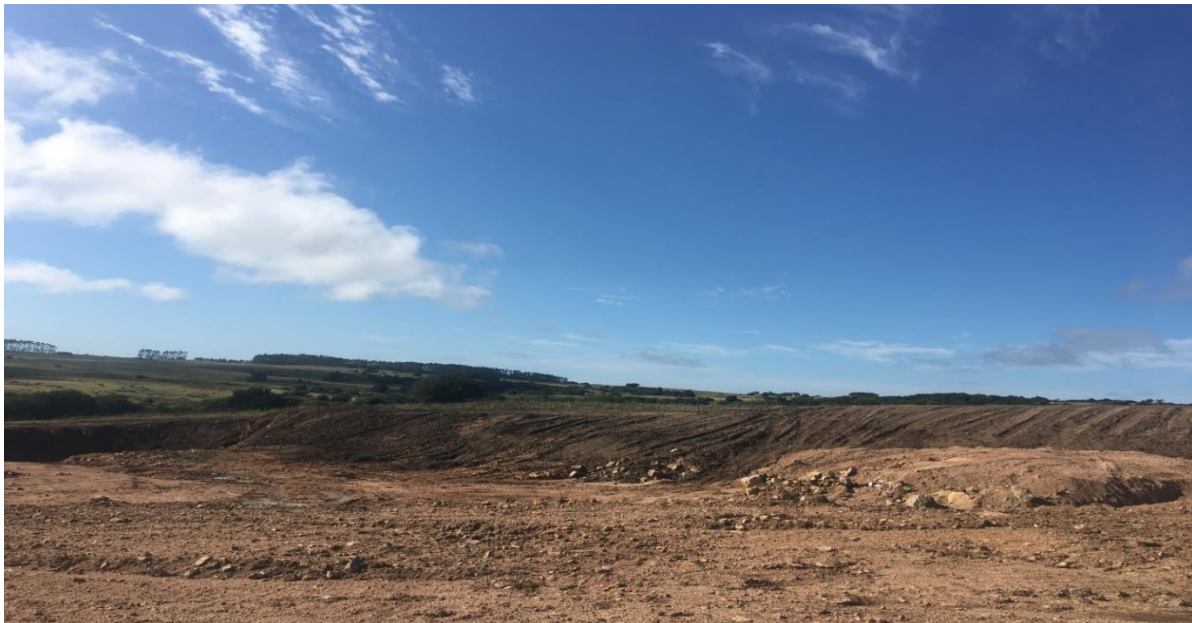
Se realizó la recuperación y limpieza final del predio del campamento que ofició como obrador. Se dejaron previstos los drenajes y escurrimiento natural de las aguas, limpiando además la sedimentación y precipitación de material de las piscinas de decantación. La tarea permitirá el mejor funcionamiento de estas. Este material particulado, fue reutilizado en la reconformación de las paredes y taludes laterales de cantera.

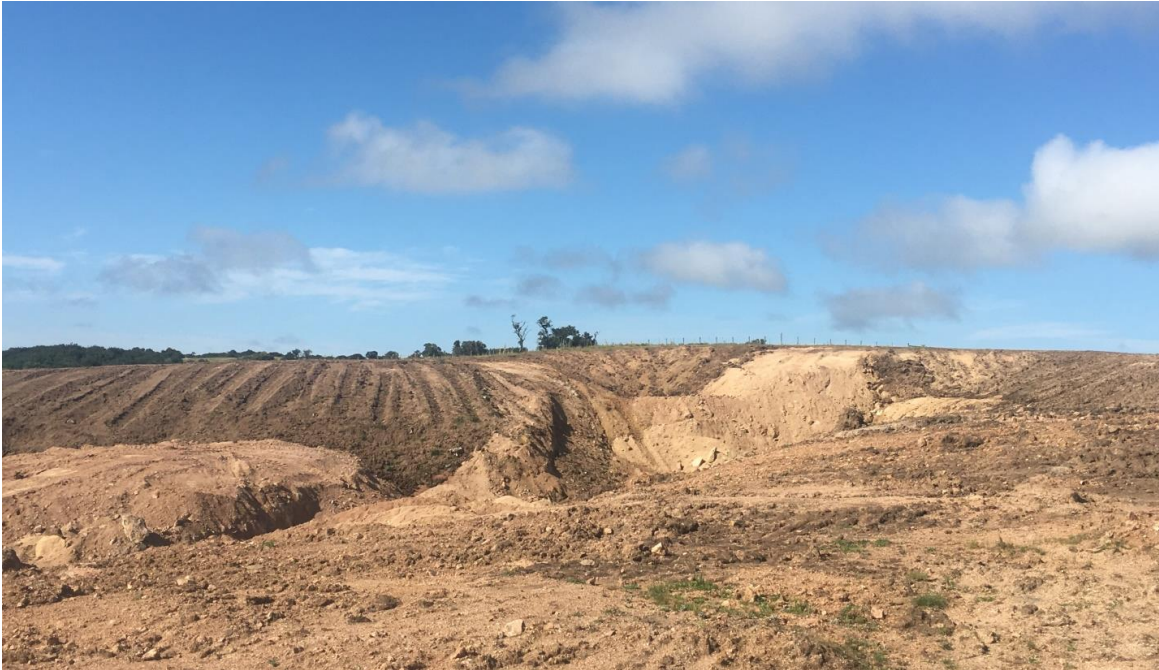
Trasladamos las construcciones provisionales existentes tales como: baños móviles, tinglados de taller, contenedores de gomería, oficina y panol. El galpón ya existente permanece en el sitio; siendo su destino para las actividades del campo.

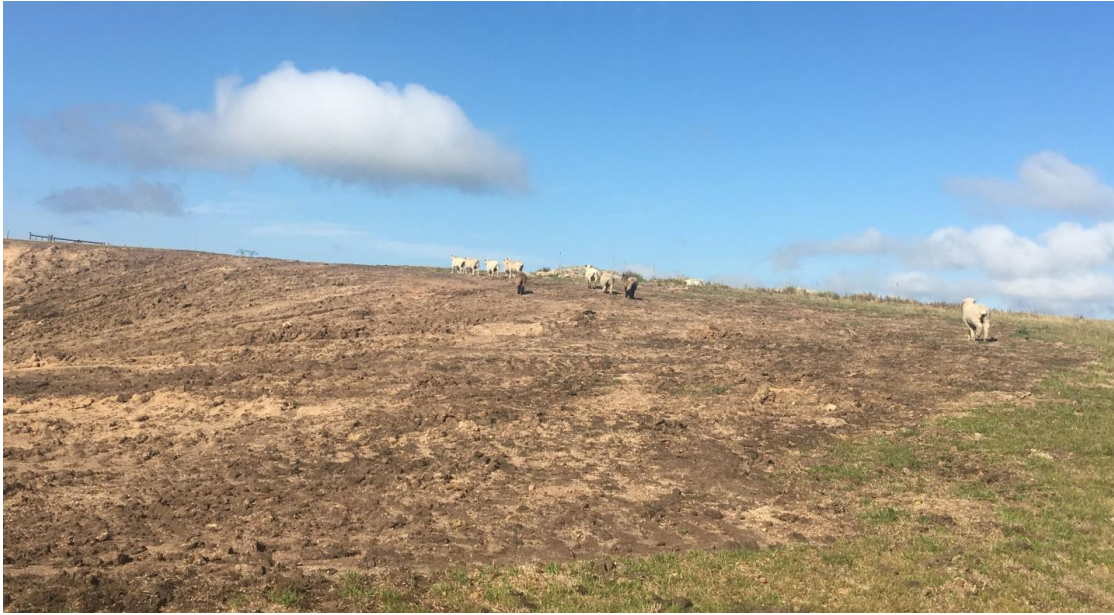
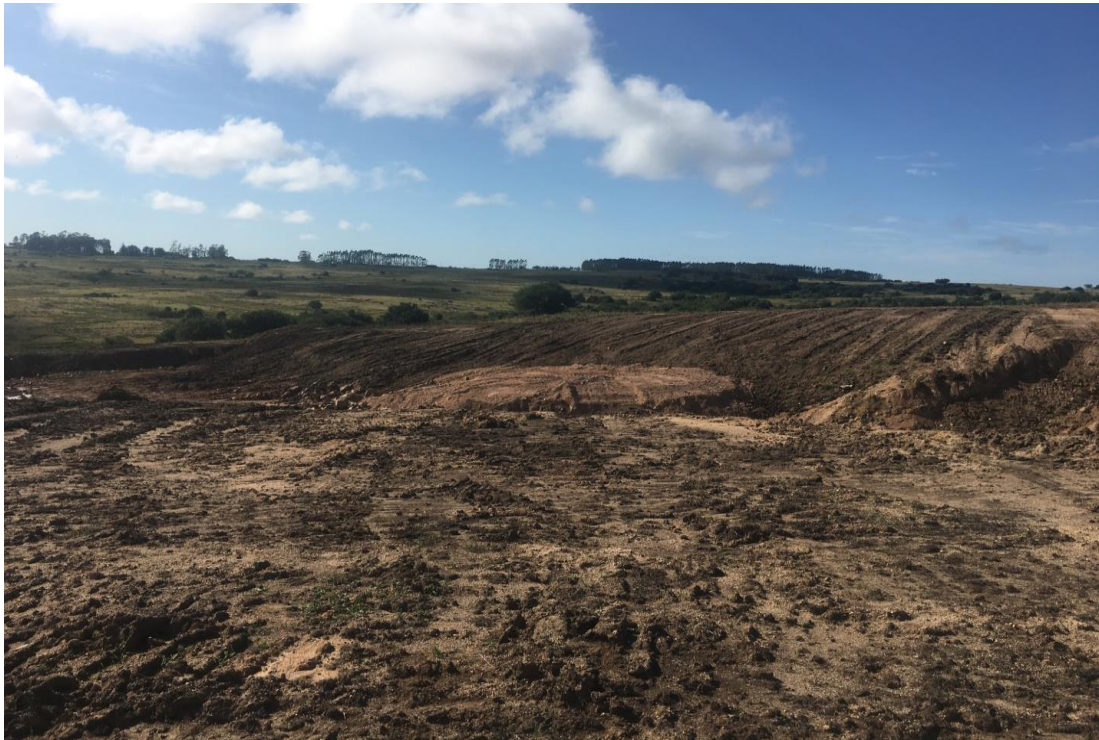
Se realizaron taludes apropiados y restauró la vegetación existente en zona de estacionamiento.

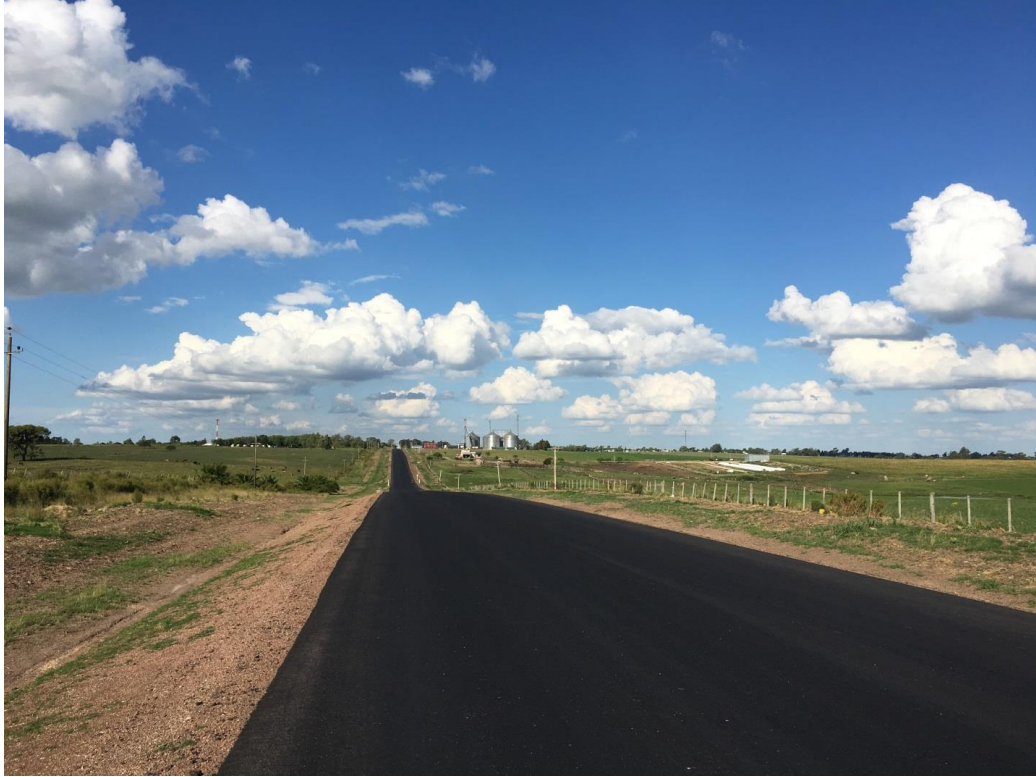
**Zonas carentes de suelos vegetales, posibles erosiones.**

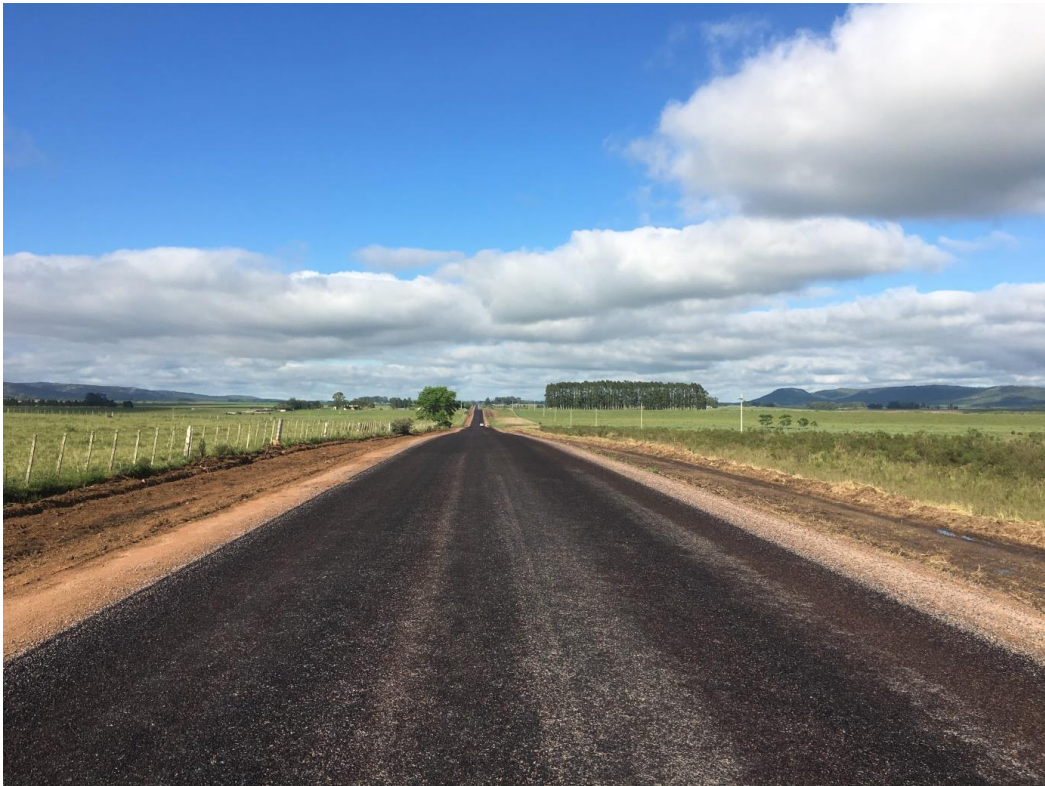
**Reconformación de contra taludes y cubrimiento con suelo vegetal.**

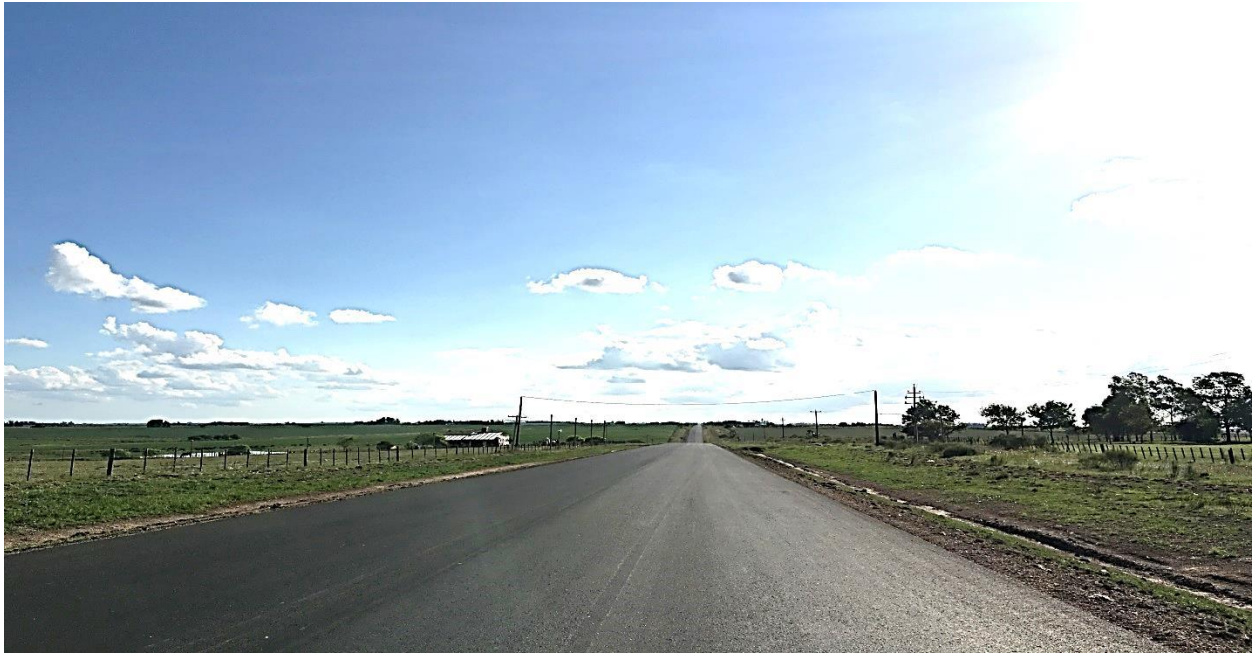
**Perfilado final y cunetas.**

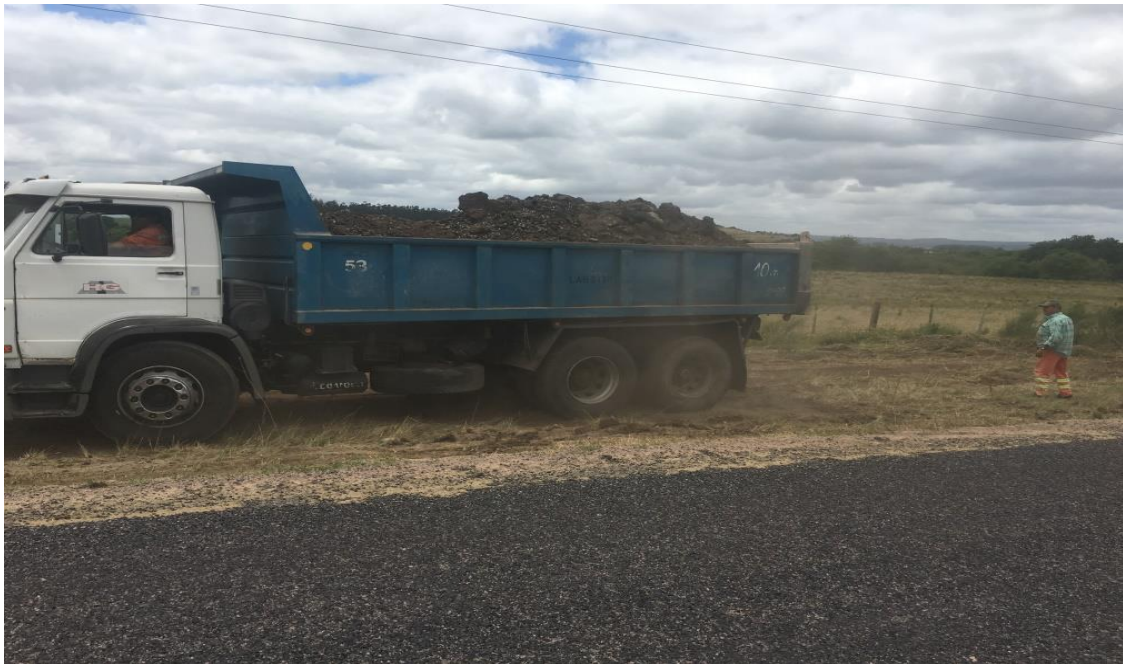
**Revestimiento de cunetas**
