INFORME DE AUDITORÍA AMBIENTAL

RE-GA-802-C68-
20180307

Informe de Auditoría Ambiental

C/68: Ruta N° 20, Tramo: 96k500 - 110k000

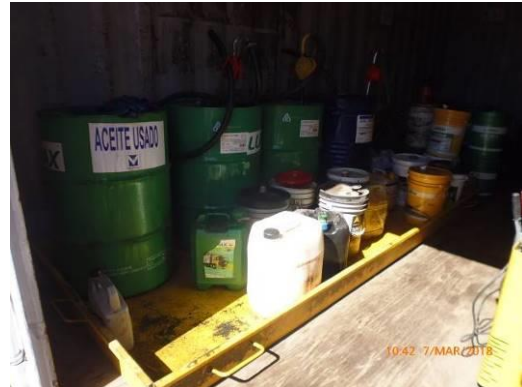
Ilustración 7 - Obrador: Productos sobre bandeja

Evidenciamos el uso de bandejas metálicas para el acopio de taques de aceites y combustibles.

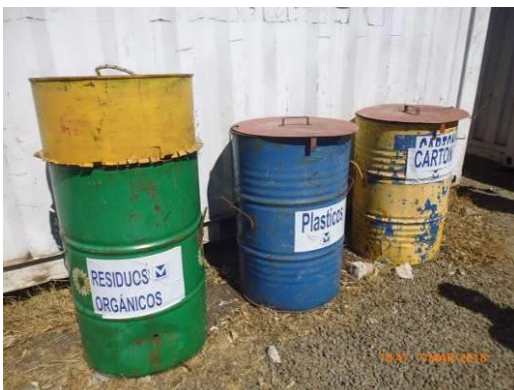
Ilustración 8 - Obrador: Tachos para residuos.

Evidenciamos tanques para la clasificación de residuos plásticos, orgánicos, cartón, arena contaminada y residuos peligrosos. Según nos informa Horacio Mársico, los residuos orgánicos son trasladados al vertedero de la localidad de Greco, mientras que los residuos plásticos, cartón y residuos peligrosos son trasladados al obrador central de MELITER SA, ubicado en Calle 5 y Aerosur, del Dpto. de Canelones.

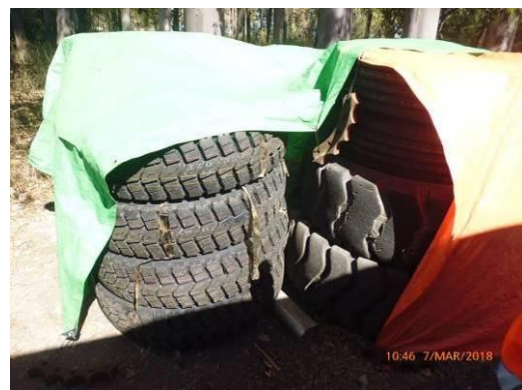
Ilustración 9 - Obrador: Cubiertas nuevas y usadas

Evidenciamos cubiertas nuevas y usadas acopiadas de forma separada y tapadas con lona. Los aceites, baterías y neumáticos usados, son trasladados al obrador central anteriormente mencionado. En la visita evidenciamos una constancia interna del retiro y reposición de estos elementos, de los cuales, su gestión se auditará cuando se visite el obrador central.

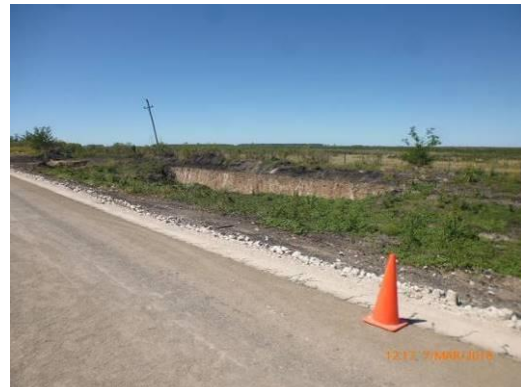
Ilustración 21 - Préstamo en la faja sin declarar

ID:01	Coordenadas UTM (X - Y)		Progresiva: 83K600
	470227	6361146	Código del hallazgo: PF-9
Descripción: Evidenciamos un préstamo de tosca en la faja de dominio público sin declarar. No encontramos mención en el PGA ni en los ITGA, contraviniendo el punto 9.8 del Manual Ambiental de la DNV (MTOP).			
Evidencia (Foto, documento, comunicación personal): Comunicación personal, Ilustración 20

Presentar antes del 75 % de avance de obra, el PGRA incluyendo la remediación del préstamo en la faja pública, así como del sector donde se realiza el trasvase de diluido asfáltico en la progresiva 96K500.
