INFORME DE AUDITORÍA AMBIENTAL

RE-GA-802-AB12-
20180307

AB12: Ampliación - Bacheo, recargo de material base y banquetas, tratamientos bituminosos doble en Ruta 4, Tramo 83K000-149K200.

Fecha de visita: 07/03/2018

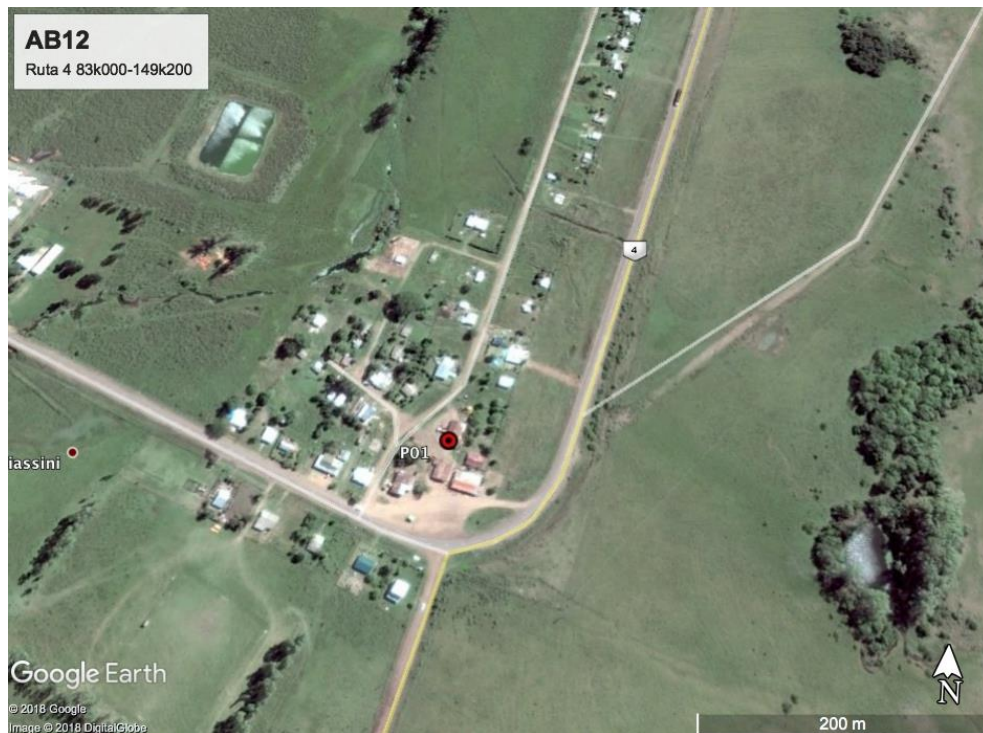
En relación con el obrador, cabe señalar que observamos un espacio ordenado y organizado. Los tanques de combustible estaban situados dentro del galpón, con cordón perimetral a efectos de contener cualquier eventual derrame. Constatamos asimismo la clasificación de residuos con recipientes destinados a tal fin, clasificando entre plásticos, vidrio, papel y cartón. Los residuos sólidos domésticos son recogidos por el recolector municipal de pueblo Biassini y llevados al depósito municipal de Salto.

Ilustración 4 - Taller en Biassini

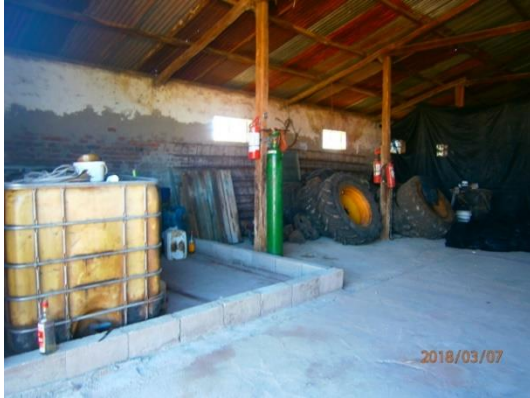
Ilustración 5 - Obrador

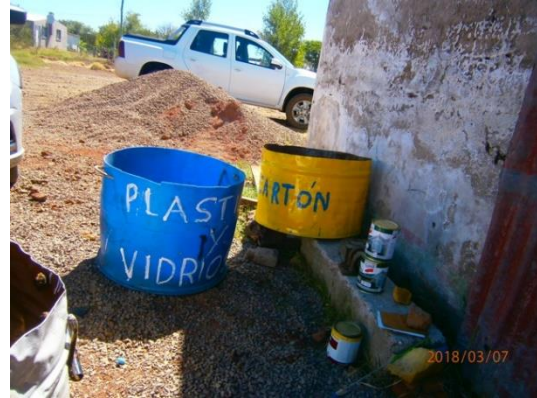
Ilustración 6 - Obrador

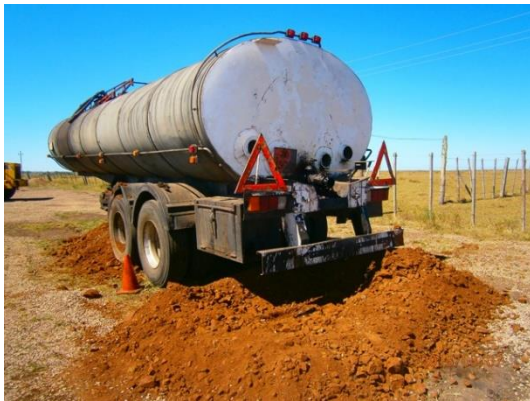
Ilustración 7 - Depósito de áridos

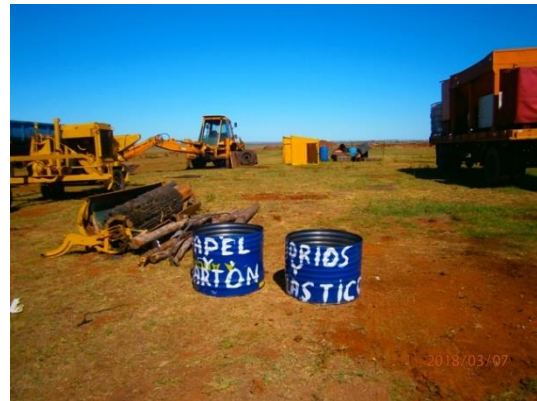
Ilustración 8 - Cantera de tosca

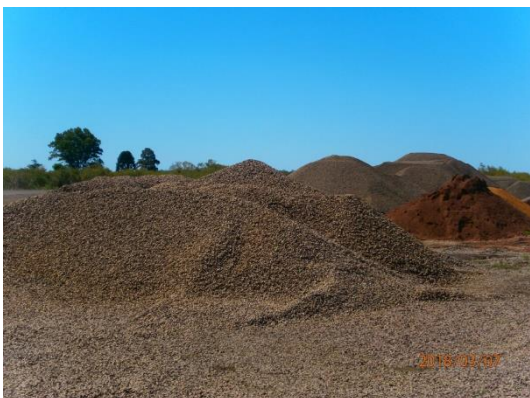
Ilustración 9 - Zona de acopio

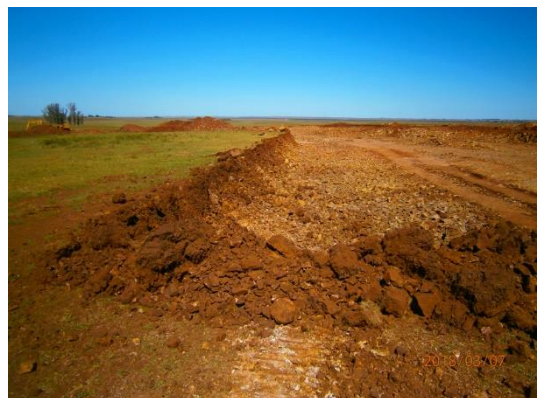
Ilustración 10 - Cantera de tosca
