INFORME DE AUDITORÍA AMBIENTAL

RE-GA-802-C81-
20180320

C/81: Bacheos en Ruta N° 14, contrato original tramo 30K000 - 35K000 y Ampliación 35K000 – 40K000

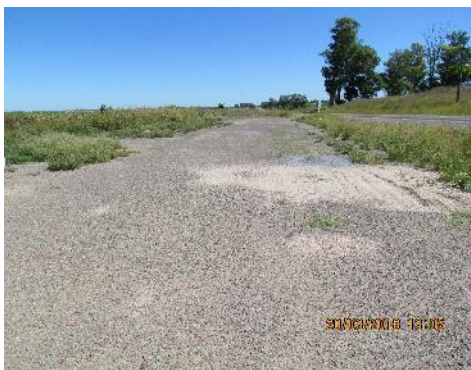
A la fecha de la auditoría, comprobamos que el predio donde se instaló dicho obrador se encuentra en buenas condiciones, con ausencia de residuos y áridos.

Evidenciamos que el obrador provisorio quedó ordenado, sin restos orgánicos o de áridos, ni residuos de obra o domésticos. De acuerdo al DDO, esa zona de la faja quedó con un valor mayor al original al ganar un pavimento granular, y será usado por la DNV para futuros trabajos. Este

Ilustración 5 – Obrador provisorio desmantelado.

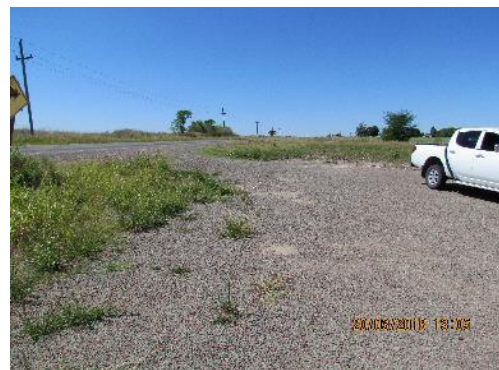
Ilustración 6 - Obrador provisorio desmantelado.
