## INFORME DE AUDITORÍA AMBIENTAL

RE-GA-802-C52-  
20180202  
(AMP 20160719)

## C/52: Ampliación Proyecto y Construcción de las obras de "Rehabilitación de la Ruta 11 entre Ruta 63 y Ruta 81"

Tipo de Auditoría: Cierre

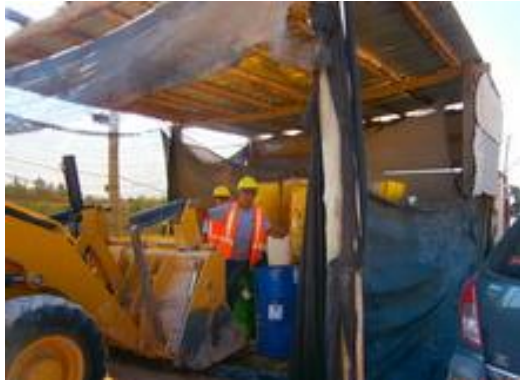
- Destacamos el cumplimiento con la documentación requerida y medidas preventivas tomadas.
- Resaltamos la oportunidad de recuperar el agua y mejorar el circuito para tal fin.
- Remarcamos el acondicionamiento adecuado en la zona de aceites usados en superficie acondicionada y techada, residuos tapados y claramente identificados, esfuerzo de la empresa por gestionar todas las líneas de residuos peligrosos.
- Evidenciamos el levantamiento de las observaciones de la auditoria anterior en lo referente al circuito cerrado para recuperar el agua y mejorar la instalación para tal fin, y por otro lado el seguimiento actualizado en cuanto a la gestión y declaración del pozo de agua de abastecimiento.

Ilustración 6 – Almacenamiento de aceites usados.

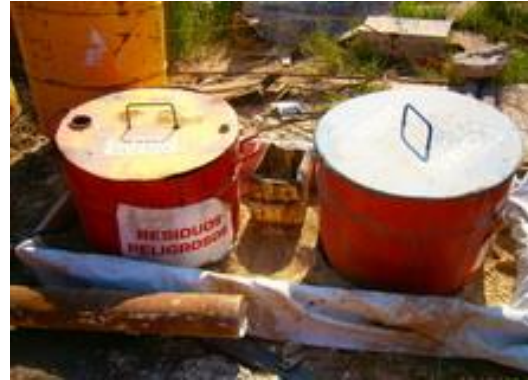
Ilustración 7 – Clasificación de residuos contaminados.

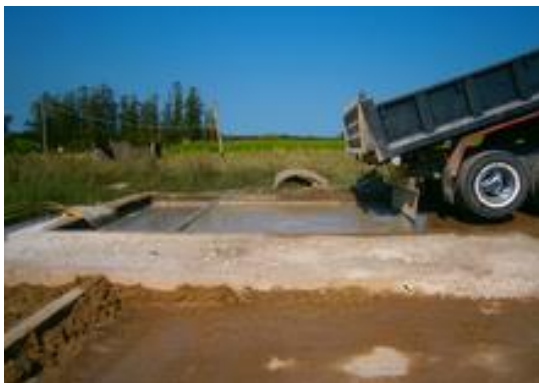
Ilustración 8 – Lavados de camiones con hormigón.

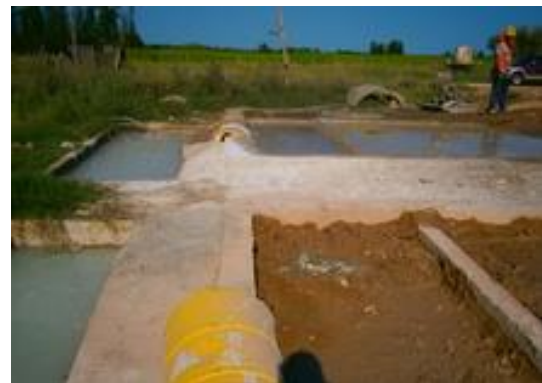
En la Planta de Hormigón se encuentran dos piletas de lavado que funcionan en paralelo. Existe una bomba y una tubería que conecte la planta con la piletta a fin de reutilizar el agua y mantener un circuito cerrado. Cabe destacar que se han realizado mejoras en las tuberías para evitar las pérdidas de agua.

Ilustración 9 – Piletas para lavado de hormigón.

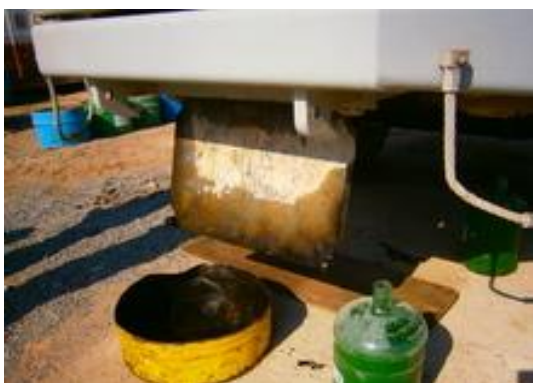
Ilustración 10 – Bandejas para trasvase de aceites.

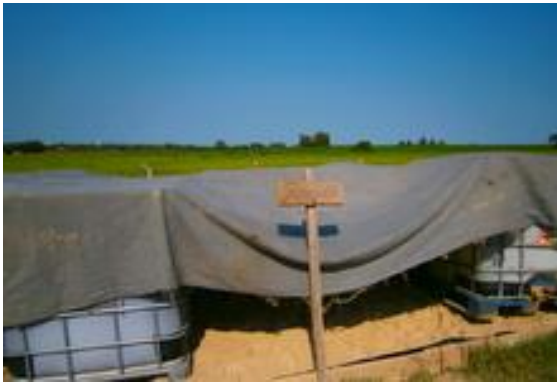
Ilustración 12 - Almacenamiento de distintos residuos con señalización por zonas.

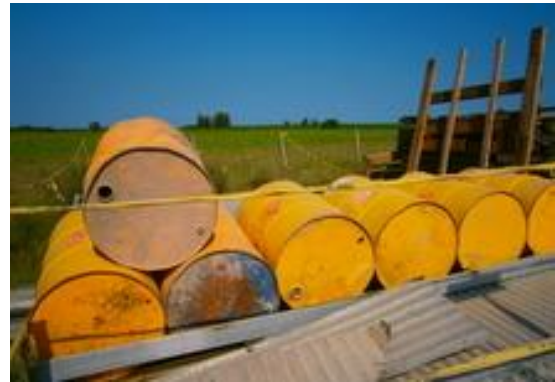
Ilustración 13 – Almacenamiento de tanques en desuso.

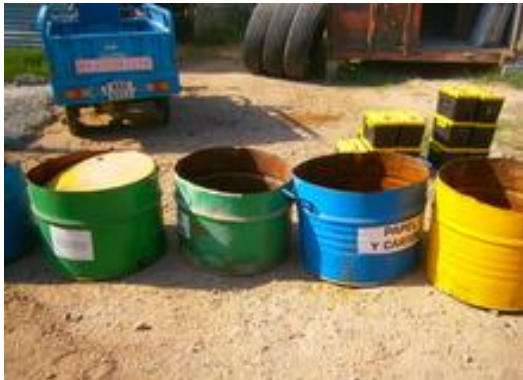
Se evidencia la separación de residuos, entre plásticos, papel y cartón, y orgánicos, bien identificados y en general recipientes tapados. Aunque algunas de las tapas no cuentan con manijas y siendo de chapa cortada podrían presentar algún riesgo para la seguridad de los trabajadores.

Ilustración 14 – Almacenamiento de algunos residuos (asimilables)

- Mantener todo recipiente para residuos tapado, y con tapas y asas seguras para su manipulación.
- Evaluar alternativas de reciclaje de residuos no contaminados con la Comuna Canaria siendo que es uno de los departamentos donde existe Plan de Envases en curso.
- Asegurar que todos los servicios higiénicos cuenten con agua potable y corriente de forma permanente.
- Incluir sistema para medición del material particulado dada la influencia en las poblaciones vecinas
- Agregar pictogramas (cuando corresponda) en el resumen de las hojas de seguridad.

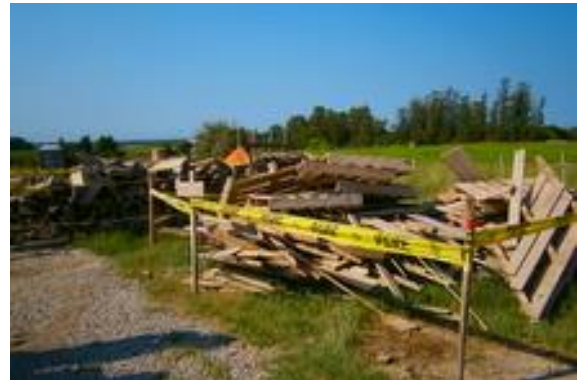
Ilustración 15 – Almacenamiento de distintos residuos con señalización por zonas

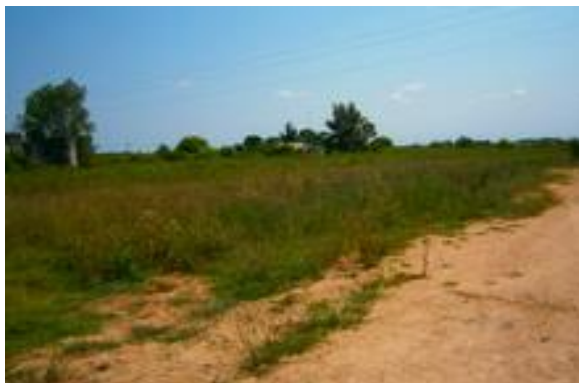
Por otro lado, respecto al predio provisorio del padrón N° 2.266, el cual ha sido desafectado y restaurado meses atrás, el mismo cuenta con nota de consentimiento de recepción por parte de la dueña del mismo, de junio de 2017.

Ilustración 16 – Predio utilizado inicialmente como obrador.

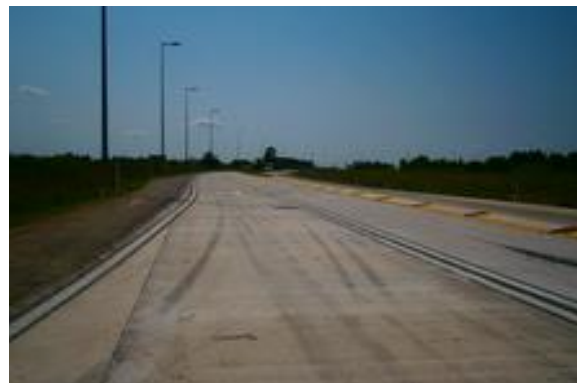
Ilustración 17 – Frente de obra finalizado (sobre Ruta 11).
